보재의 손상에 따른 비계용 작업발판의 강성 변화에 대한 실험적 연구

An Experimental Study on the Stiffness Change of Scaffold Working Plate caused by Damage of Cross-beam

Abstract : This study investigated the change in stiffness and deflection of a scaffold working plate caused by damage to a cross-beam in the plate. Experiments were conducted considering various load and damage conditions of cross-beams. A cross-beam falling off from the working plate was considered damaged. The load-displacement curves of specimens at the center of the uniform load showed that the working plate stiffness decreased by 14.66%-1.89%, depending on the load interval due to the damage of one cross-beam. A reduction in the stiffness of 33.94%-40.76% resulted from the damage of two cross-beams. Moreover, the displacement increased by an average of 25% when one cross-beam was damaged and an average of 65% when two cross-beams were damaged. Therefore, damage to the cross-beam in the working plate can potentially cause accidents and harm workers. As the load increases, the risk of an accident due to the aforementioned damage also increases because the stiffness remarkably decreases with the load increase. Further, the damage to the c

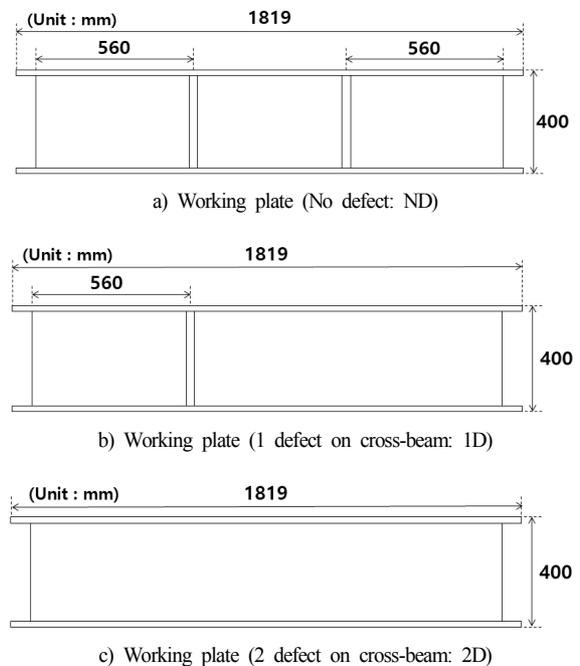
보재의 손상 위치와 하중의 재하방법을 고려하기 위하여 총 27개의 작업발판을 대상으로 실험을 계획하였다. 보재의 손상에 따른 영향을 분석하기 위해 보재가 손상되지 않은 실험체 9개, 보재 1개가 손상된 실험체 9개, 그리고 보재 2개가 모두 손상된 작업발판 9개로 구성하였다(Fig. 1). 작업발판의 보재 손상은 작업발판의 보재를 임의로 탈락시켜 손상되도록 하였다.

Fig. 1. Scaffold working plate configuration.

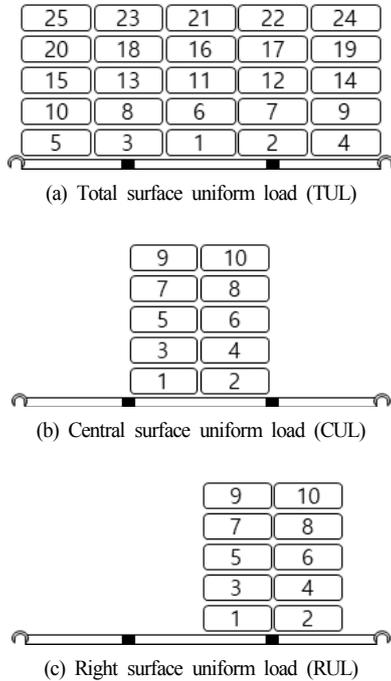
Fig. 2. Considered load cases.

전면적 분포하중(Total surface uniform load ; TUL), 중앙부 분포하중(Central surface uniform load ; CUL), 우측 보재부 분포하중(Right surface uniform load ; RUL)이다. 하중의 적재형태는 Fig. 2와 같으며, 그림에 표현된 숫자는 하중의 적재순서를 나타낸다.

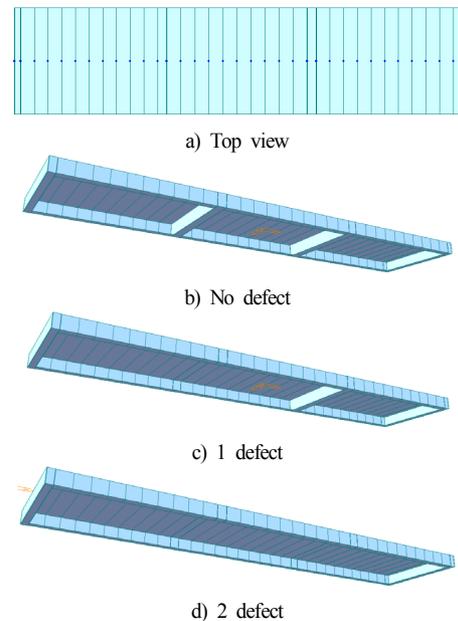
실험을 수행하기 전 유한요소해석을 수행하여 작업발판의 처짐량을 산출하였다. 해석은 구조해석 범용프로그램인 MIDAS Civil 2016을 이용하였으며, Beam 요소로 모델링 한 경우(Fig. 3)와 Shell 요소로 모델링한 경우(Fig. 4)인 두 가지 형태로 모델링을 실시하였다. Fig. 3은 Beam 요소 모델링에 단면을 같이 나타낸 것이다. 하중의 경우 전면적 분포하중, 중앙부 분포하중, 우측 보재부 분포하중의 형태 및 위치를 고려하여 해석 모델에 반영하였다. 실험결과와 비교를 위해 탄성범위내 적용 가능한 하중인 3.92 kN(400 kgf)를 총 하중으로 반영하였으며, 선형해석을 실시하였다. 작업발판의 걸침고리는 기구학적 구속(Rigid link)을 사용하여 모델링 하였으며, 걸침고리의 회전 축은 힌지(좌측)와 롤러(우측)으로 경계조건을 적용하였다(Fig. 5).

Fig. 3. Beam element model.

유한요소 해석에 의한 작업발판의 처짐량은 중앙부 좌측과 우측의 평균(2.5절 Fig. 8의 Ch.2와 Ch.5의 평균)을 구하여 Table 4와 Fig. 6에 나타내었다. Beam 요소의 해석 모델의 경우 보재 손상의 차이에 따른 처짐량의 차이가 적은 것을 확인할 수 있다. 실제 작업발판의 형상은 하부가 열린 박스형태이므로 웹(작업발판의 테두리 부분)의 횡방향 변형이 작업발판의 처짐량에 영향을 미친다. 그러므로 Beam 요소의 해석 모델의 경우 작업발판 단면의 변형을 반영하는데 한계가 있어 보재 손상에 따른 처짐량 검토에 적합하지 않은 것으로 판단된다.

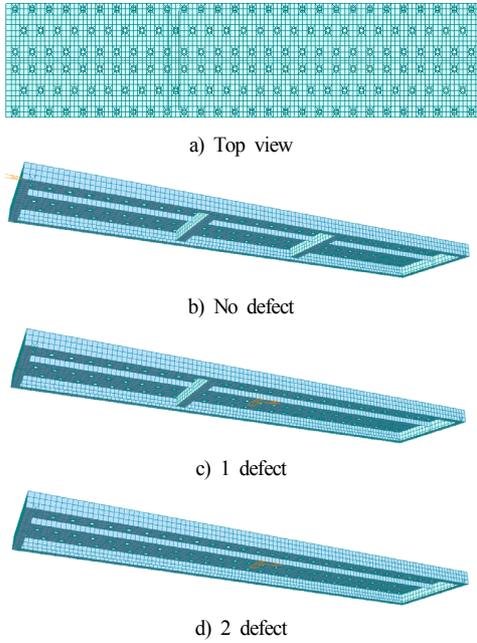
Fig. 4. Shell element model.

Shell 요소의 해석 모델의 경우 웹의 횡방향 변형을 확인할 수 있으며(Fig. 7), 보재의 손상에 따라 횡방향 변형과 처짐량이 증가하였다. 보재의 손상 시 웹의 횡방향 변형으로 인해 작업발판의 휨모멘트에 대한 저항이 감소하는 것으로 판단된다. 따라서 보재는 하중 재하 시 단면의 변형을 억제하여 작업발판의 구조적 강성을 확보하는 역할을 하는 것을 확인할 수 있다.

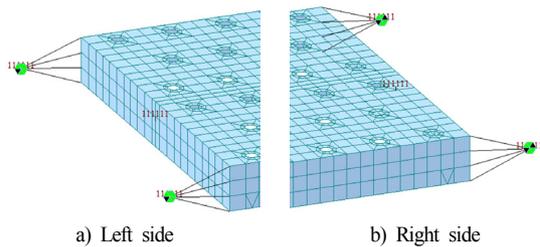
Fig. 5. Modelling of hooks and boundary.

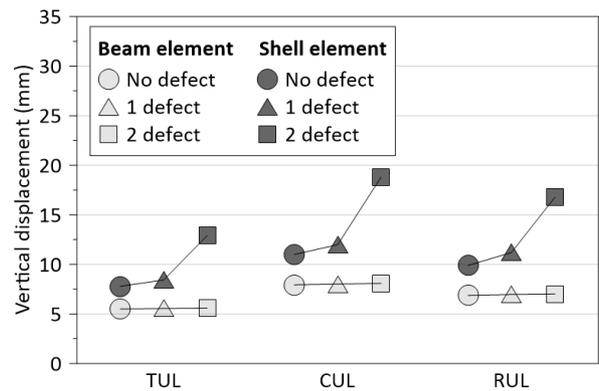
Fig. 6. The vertical displacement from finite element analysis.

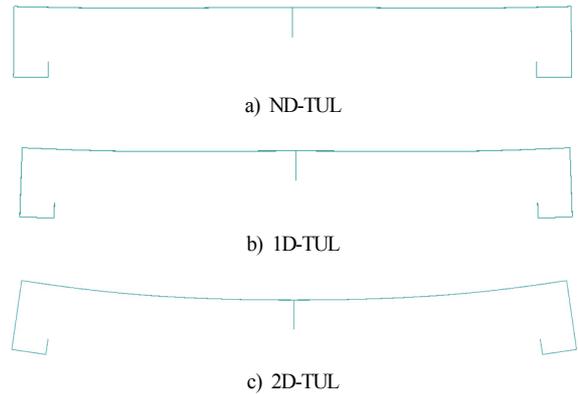
Fig. 7. Deformation shape of the cross section of the center part - shell model.

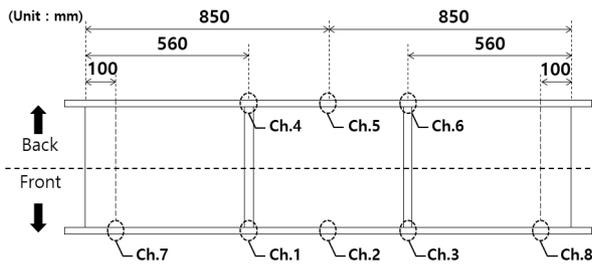
작업발판의 재하 하중에 따른 변위를 측정하기 위해 변위계(LVDT)를 Fig. 8과 같이 설치하였다. 변위계는 작업발판의 수평재 위치이며, 총 8개를 설치하였다. 실험 전경은 Fig. 9와 같다.

Fig. 8. Location of LVDT.

유한요소 해석(Shell 요소 모델)과 실험 결과를 비교하기 위해, 하중 3.92 kN(400 kgf)에서 Ch. 2와 Ch. 5에서 측정된 처짐량의 평균을 구하여 Table 5와 Fig. 10에 나타내었다. 처짐량은 중앙부 분포하중에서 가장 크게 나타나며 전면적 분포하중에서 가장 낮게 나타나고, 보재 손상에 따라 처짐량이 증가하는 등 해석과 실험의 경향은 유사한 것으로 나타났다. 그러나 실험으로부터 측정된 처짐량은 해석 결과보다 51.0~114.8% 큰 것으로 분석되었다. 즉, 작업발판의 타공과 같은 복잡한 구조 형상 등으로 보재 손상에 따라 작업발판의 처짐량을 해석적인 방법으로 산출하는 것은 쉽지 않다고 판단된다.

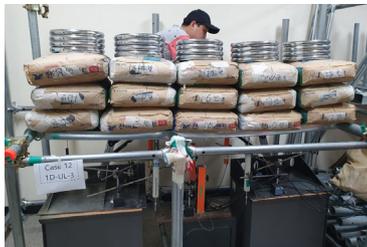
(a) 1D-TUL-3

(b) 1D-CUL-3

(c) 1D-RUL-3

Fig. 9. Configuration of test set-up.

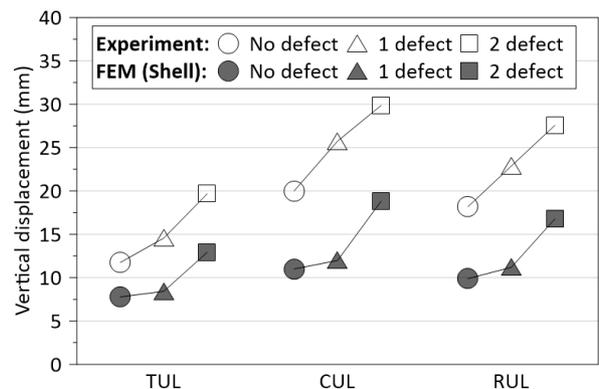
Fig. 10. The vertical displacement from Experiment and FEM.

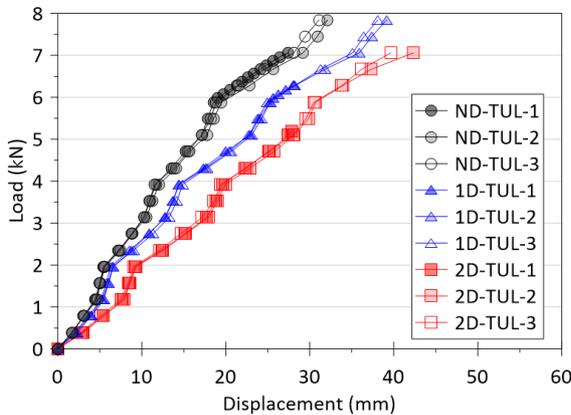
작업발판 바닥에 전면적 분포하중 재하 시(TUL 하중) 작업발판 중앙부의 전면(ch. 2)과 후면(ch. 5)에서 측정된 하중 변위 평균을 Fig. 11에 나타내었다. 보재

의 손상 정도가 증가함에 따라 동일 하중 수준에서 변위가 증가되고, 하중-변위 곡선의 기울기가 감소됨을 그림으로부터 확인할 수 있다. 본 실험은 변위제어가 아닌 하중제어 방식으로 진행되었으며 최대 강도보다는 실험체의 강성 변화에 초점을 두고 있으므로 실험의 안전성을 위해 손상이 없는 실험발판의 경우, 7.84 kN까지만 하중을 재하하였다. 손상이 발생한 실험체도 동일하게 실험의 안전성이 보장되는 범위까지만 하중을 재하하였다.

Fig. 11. Load-d in center under TUL load (average value of Ch. 2 and Ch. 5).

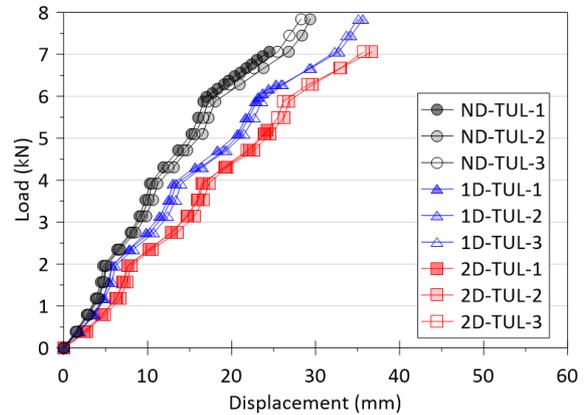
Fig. 12. Load-displacement in right cross-beam point under TUL load (average value of Ch. 3 and Ch. 6).

분석하기 위해 변위계 Ch. 3과 Ch. 6의 평균 하중-변위 관계를 분석하여 Fig. 12에 나타내었다. 동일 손상 조건의 실험체들은 유사한 하중-변위 관계를 나타내었으며, 보재가 손상되지 않은 실험체에 비해 보재가 손상된 실험체의 하중-변위 곡선의 변위증가와 기울기 감소가 현저하게 나타남을 확인할 수 있다.

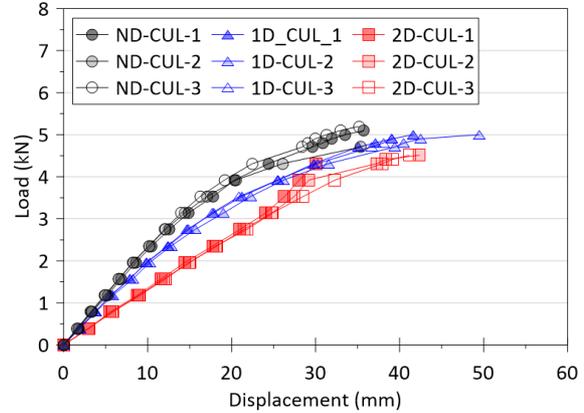
작업발판의 중앙부에 집중하중이 작용하는 경우(CUL 하중)의 하중-변위 곡선을 분석하였다. 작업발판 중앙부 전면과 후면에 설치된 변위계인 Ch. 2와 Ch. 5에서 측정된 평균 하중-변위 관계를 계산한 결과는 Fig. 13과 같다. 그림으로부터 손상이 발생한 보재의 수가 증가함에 따라 변위의 증가와 하중-변위 곡선의 기울기 감소를 확인할 수 있다.

Fig. 13. Load-displacement in center point under CUL load (average value of Ch. 2 and Ch. 5)

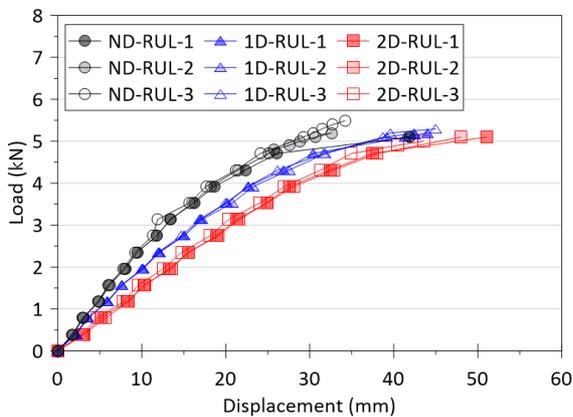
작업발판의 우측 보재 위치에 분포하중이 작용하는 경우(RUL 하중)의 하중-변위 곡선을 분석하였다. 변위 측정 위치 중 우측 보재 위치에 설치된 변위계(Ch. 2와 Ch. 5)의 평균값을 Fig. 14에 나타난 결과, 손상이 발생이 심해짐에 따라 하중-변위 곡선의 기울기가 감소와 변위 증가 경향이 나타남을 알 수 있다.

Fig. 14. Load–displacement in right cross–beam point under RUL load (Average value of Ch. 3 and Ch. 6).

최대하중에 거의 도달한 것으로 가정할 수 있으며, 하중-변위 곡선의 최대하중을 비교하여 Table 13에 나타내었다. 최대하중은 보재 손상 개수의 증가함에 따라 1.51%와 4.52%만 감소되므로 중앙부 분포하중의 경우와 동일하게 최대하중의 변화는 강성변화에 비해 작게 발생된다. 따라서 작업발판의 보재는 가로보의 역할을 수행하여 작업발판의 전체적인 강성을 유지시켜주는 역할을 수행함을 알 수 있으며, 보재의 손상은 작업발판의 강도보다 강성 감소와 변위 증가에 주로 영향을 준다고 판단된다.
