상태평가 결과 기반 고속도로 PSC Box 거더교 상부플랜지 열화·손상 실태 고찰

A Review of the Deterioration and Damage of the Top Flange of the Highway PSC Box Girder Bridge based on the Condition Assessment Results

Abstract: Although PSCB girder bridges account for 4% of the bridges in use on highways, they do not account for much, but 98% of PSCB girder bridges are 1st type and 2nd type of bridge. Also, the total length of the PSCB girder bridge is 16% (192km) of the total length of the highway bridge. Thus, the PSCB girder bridge can be one of the bridge types where maintenance is important. In order to analyze the damage types of PSCB girder bridges, a detailed analysis was conducted by selecting 62 places (477 spans) precision safety diagnosis reports considering ratio of the construction method and snow removal environment exposure class. Analysis of report and a field investigation was conducted, and as a result, most of the causes of deterioration damage were caused by rainwater (salt water) flowing into the bridge pavement soaking in between the top flange and the interface. After concrete slab deteriorate occurred then bridge pavement cracking and breaking increased and exfoliation of concrete occurre

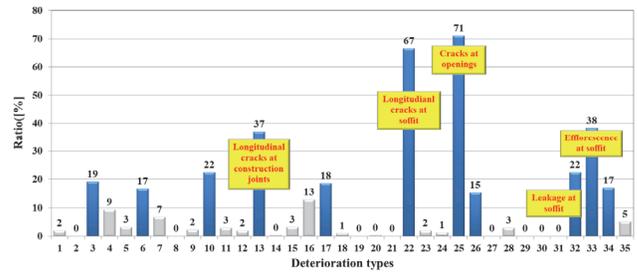
Fig. 1 Analysis result of PSCB girder bridge deterioration types

35가지 열화·손상 유형에 따른 분석결과, Fig. 1과 같이 개

구부 균열, 상부플랜지 하면의 교축방향균열, 상부플랜지 하면의 백태 등의 순서로 분포하는 것으로 나타났으며, 게르버의 균열 등과 같이 국내 PSCB 거더교의 현황에 부합하지 않거나 비중이 지나치게 낮은 일부 손상도 확인되었다.

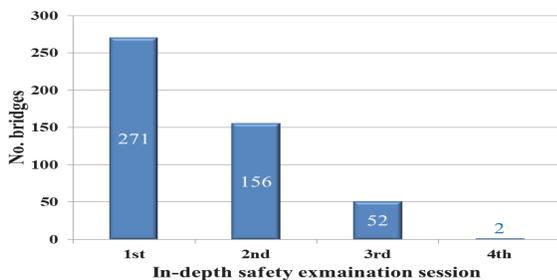
Fig. 2 In-depth safety examination report collection

고속도로 PSCB 거더교의 손상유형을 분석하기 위하여 고속도로 PSCB 거더교에 대해 기 수행된 정밀안전진단 보고서를 수집하여 분석하였다. 고속도로 PSCB 거더교 총 351개소 가운데 공용기간이 10년 미만이어서 정밀안전진단이 아직 수행되지 않은 교량이 44개소(약 13%), 시설물의 안전 및 유지관리에 관한 특별법 상 3종으로 분류되어 정밀안전진단에서 제외되는 교량이 36개소(약 10%), 총 80개소(약 23%)를 제외한 271개소(약 77%)의 정밀안전진단 보고서를 수집하였으며, Fig. 2와 같이 정밀안전진단이 2회차까지 수행된 교량 156개소, 3회차 이상 수행된 교량 52개소를 수집하였다.

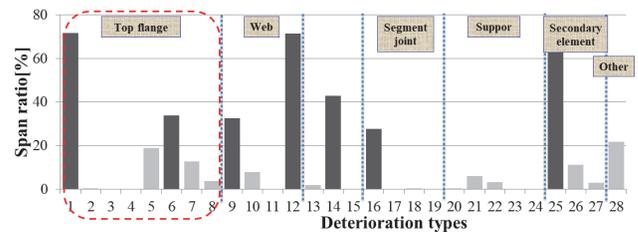
Fig. 3 PSCB girder deterioration types by elements

Fig. 3은 PSCB 거더교 62개소(477경간)의 열화·손상 유형분석 결과를 보여준다. 분석대상 교량(62개소)은 고속도로 PSCB 거더교의 가설공법 비율을 반영하여 ILM 60%, FCM 11%, FSM 23%, MSS 6%의 비율로 선정하였고, 열화·손상 유형 분석은 PSCB 거더교 경간별로 분석을 실시하였으며, 열화·손상이 발생된 경간의 비율로 표현하였다.

손상유형은 상부플랜지 하면 교축방향균열(Table 1[1]), 격벽 개구부 균열(Table 1[25]), 복부판 교축방향균열(Table 1[12])의 순서로 많은 비중을 차지하고 있으며, 약 70%의 경간에서 발생하는 것으로 분석되었다. 이들 손상은 대부분 시공 초기 건조수축이나 시공 미흡 등에 기인하는 손상으로서 공용중 진전 가능성은 크지 않을 것으로 판단되며, 일본과 미국 열화·손상 분류에서도 상기 균열에 대하여 동일한 원인을 제시하고 있다.

상부플랜지 하면 누수, 백태, 파손·박리·박락 및 변색(Table 1[5],[6],[7],[8])은 약 5~35%의 경간에서 발생하는 것으로 나타났다. 상부플랜지를 제외한 부재의 열화·손상은 대부분 시공초기, 시공미흡 또는 시공이음부에서 조사되는 유형으로 공용중 발생되고 진전될 수 있는 열화·손상은 대부분 상부플랜지에 집중되어 있는 것으로 분석되었다.

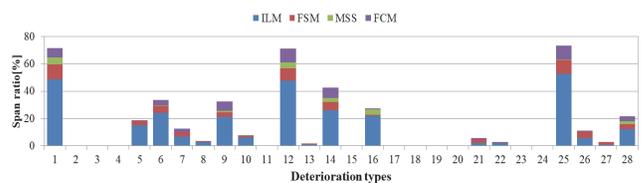
Fig. 4 PSCB girder deterioration types by construction method

가설공법 및 환경조건에 따른 열화·손상 유형 분포는 Fig. 4 및 Fig. 5와 같다. 가설공법은 ILM 공법, 환경조건은 Class III 이 대체로 높은 비중을 차지하는 것으로 나타났는데, 이는 모 집단에서 비중이 큰 것에 기인하는 바가 큰 것으로 판단된다.

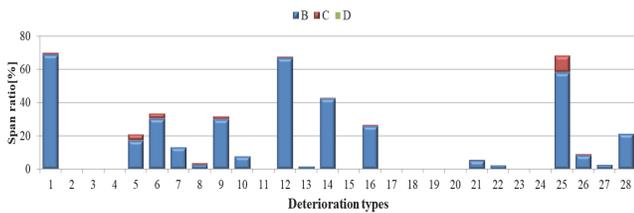
Fig. 6 PSCB girder deterioration types by bridge condition grade

세부지침의 콘크리트 바닥판 상태평가 기준을 참조하여 b, c, d 등급으로 손상 정도를 구분한 Fig. 6을 살펴보면, c 등급의 열화·손상은 상부플랜지 하면의 누수 및 백태와 격벽 개구부 균열에서 나타남을 알 수 있다. 격벽 개구부 균열에서 c 등급이 나타난 이유는 상태평가 기준에 따른 정량적 분석 결과로써, 손상의 진전 보다는 유지보수의 시급성이 낮아 보수가 수행되지 않아 발생된 것으로 판단된다. 그러나 상부플랜지 하면의 누수 및 백태는 상부플랜지의 관통균열 발생을 의미하며 초기 교축방향 균열부로 제설염이 함유된 표면수가 유입되어 발생된 것으로 방치 시 지속적으로 열화·손상의 진

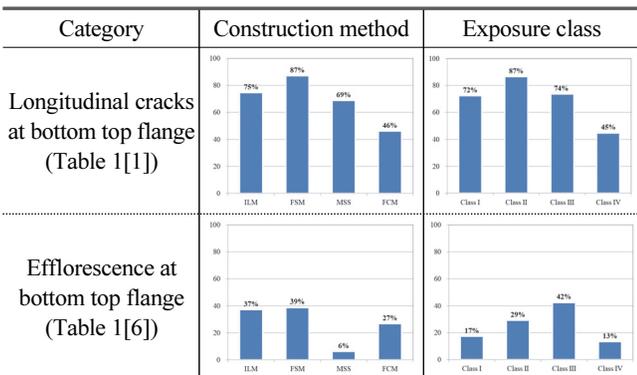
Fig. 7 Statistics of longitudinal cracks and efflorescence at top flange of PSCB girder

PSCB 거더교의 가설공법과 환경조건이 상부플랜지에 발생한 열화·손상에 미치는 영향을 분석하기 위하여 상부플랜지 하면 교축방향균열(Table 1[1]) 및 상부플랜지 하면 백태(Table 1[6])에 대하여 가설공법과 환경조건(제설환경 노출등급)에 대하여 분석하고 그 결과는 Fig. 7과 같다.

상부플랜지 하면의 교축방향 균열(Table 1[1])은 Fig. 7과 같이 가설공법과 환경조건의 영향은 크지 않으나, 초기 균열로써 환경조건 보다는 시공단계의 품질관리 영향이 클 것으로 판단된다. 가설공법별 분석결과 ILM 공법이 가장 많은 모 집단을 갖고 있음에도 FSM 공법에서 가장 큰 비중을 차지하고 있는 것은 FSM 공법의 현장타설로 콘크리트 품질관리 등의 문제로 인한 것으로 판단된다.

상부플랜지 하면의 백태(Table 1[6])는 가설공법별 분석결과 MSS 공법이 상대적으로 작은 비중을 보이는 것으로 나타났다. 이는 MSS 공법을 적용한 교량에서 작은 비중을 차지하는 것은 모집단이 4개소로 매우 작기 때문인 것으로 판단된다. 또한, 환경조건별 분석결과 분석대상 모집단의 구성 비율과 유사하며, 제설환경 노출등급과 상부플랜지 하면 백태의 상호 연관성이 높은 것으로 분석되었다.

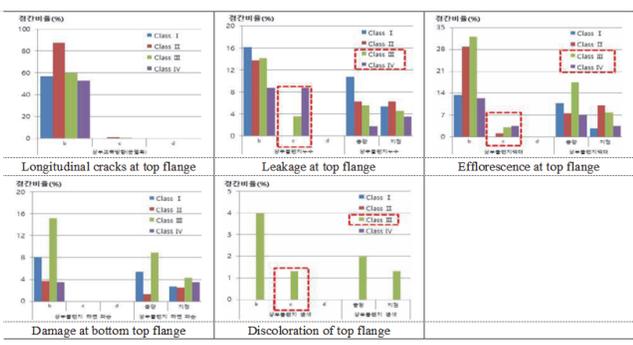
Fig. 8 Distribution of deterioration and damage type according to the snow removal environment exposure class and degree of damage

한국도로공사 제설환경 콘크리트 구조물의 염해 내구성 평가 절차(2016)에서는 강설량, 제설제 사용량 등을 고려하여 제설환경 노출등급을 Table 3과 같이 제시하고 있다. 분석 대상인 62개소의 지역별 분포를 고려하여 상부플랜지의 열화·손상 중 교축방향 균열, 누수, 백태, 파손 및 변색 등의 발생 경간 비율을 분석한 결과는 Fig. 8과 같다. 열화·손상의 정도는 세부지침의 철근 콘크리트 바닥판 상태평가 기준을 참조하여 구분하였다. 대부분의 PSCB 거더교에서 상부플랜지 하면의 교축방향 균열이 관찰되었으며 문헌조사 결과에 따르면 상부플랜지 하면의 교축방향 균열은 구축된 상태에서의 건조수축, 온도차이 등으로 인한 것으로 보고되고 있다. 분석 결과에서도 대부분 b등급 균열이고 제설환경 노출등급과 상관없이 발생된 점을 고려하면 상부플랜지 하면의 교축방향 균열에 대하여

명확하게 나타나지 않았지만, Fig. 8과 같이 c등급의 누수, 백태 및 변색은 제설환경 노출등급 Class III ~ Class IV에서 주로 발생하는 것으로 나타났다.

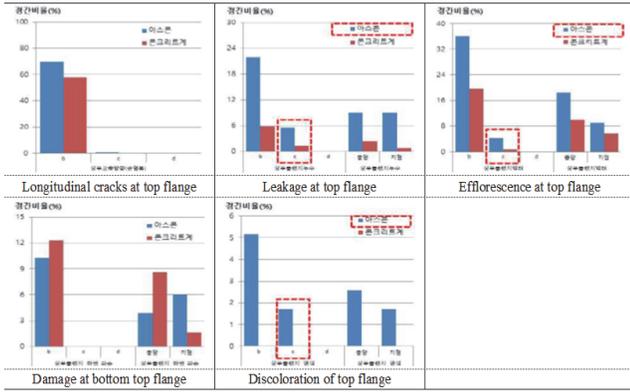
Fig. 9 Analysis result of deterioration and damage on top flange by bridge pavement type

분석대상 62개소는 아스팔트계 교면포장(이하, ACP)이 28개소(45%), 콘크리트계 교면포장(이하, CCP)이 34개소(55%)이며, 62개소 477경간에 대한 상부플랜지 교축방향 균열, 누수, 백태 등의 손상에 대한 포장형식별 분석 결과는 Fig. 9와 같다.

Fig. 9에서 알 수 있듯이, 교축방향 균열 및 파손과 교면포장의 상관관계는 분명하게 나타나지 않았다. 그러나 상부플랜지 누수의 경우, ACP에서 b등급은 약 22%, c등급은 약 6%의 경간에서 발생되었으며, CCP에서 b등급은 약 6%, c등급은 약 1%의 경간에서 발생한 것으로 분석되었다.

상부플랜지 백태의 경우에는 b등급 백태는 ACP에서 약 36%, CCP에서 약 20%의 경간에서 발생되었으며, c등급 백태는 ACP에서 약 5%, CCP에서 약 1%의 경간에서 발생하는 것으로 나타났다. 이와 같은 결과로부터 누수, 백태 및 변색 등과 같은 열화는 ACP에서 많이 발생하는 것을 알 수 있다.

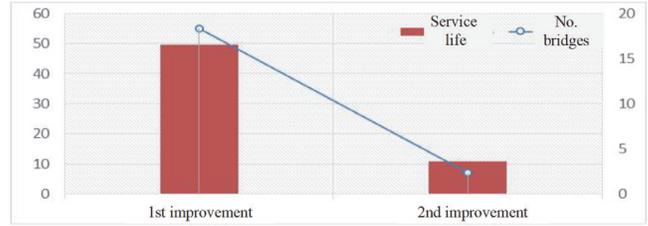
Fig. 10 Number of PSCB girder and average service life based on the number of bridge pavement improvement

PSCB 거더교 교면개량 실적을 분석한 결과, 전체 1,185개소의 교면개량 실적 중 PSCB 거더교의 교면개량은 총 55개소로 전체의 약 5%이며, PSCB 거더교 351개소의 약 16%가 교면개량이 실시된 것으로 나타났다. PSCB 거더교의 교면개량 실적을 바탕으로 개량 차수별 평균 공용년수를 Fig. 10에 나타냈다. 교면개량 실적이 있는 PSCB 거더교 55개소는 평균 16.5년의 공용이후 1차 교면개량이 이루어졌으며, 1차 교면개량 이후 2차 교면개량이 시행된 교량은 7개소로 1차 개량된 교량

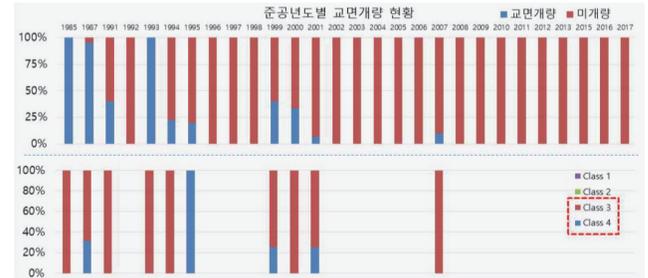
Fig. 11 Statistics of bridge pavement improvement by year of completion of bridge and statistics of snow removal environment exposure class

Fig. 11에는 준공년도별 PSCB 거더교의 교면개량 현황과 교면개량 교량의 제설환경 노출등급을 나타냈다. Fig. 11과 같이 교면개량된 PSCB 거더교는 제설환경 노출등급 Class III ~ Class IV에 위치하고 있으며, 이는 제설환경 노출등급이 높은 염해환경에서 ACP의 균열 등으로 유입된 염화물이 PSCB 거더교 상부플랜지의 열화를 유발하고 교면포장과 PSCB 거더교 상부플랜지 계면에 체수되어 열화가 진전되어 다시 교면포장의 손상으로 이어져 교면개량까지 이어진 것으로 판단된다.

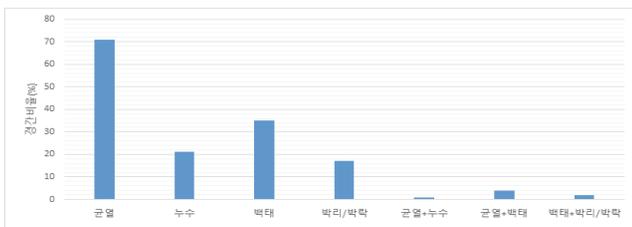
Fig. 12 PSCB girder deterioration and damage type of the bottom top flange

Fig. 12는 상부플랜지 열화·손상유형의 발생 현황이며, 균열과 누수, 백태 및 박리/박락 등 열화·손상의 단독 또는 병행 발생 여부의 분석결과를 보여준다.

Fig. 12와 같이 상부플랜지 하면에 발생한 균열은 대부분 누수나 백태 등을 동반하지 않고 단독으로 발생되었고 관통형 균열이 아님을 알 수 있는데, 이는 정밀안전진단 보고서에 제시된 균열깊이조사 결과에서 균열이 철근 피복깊이까지만

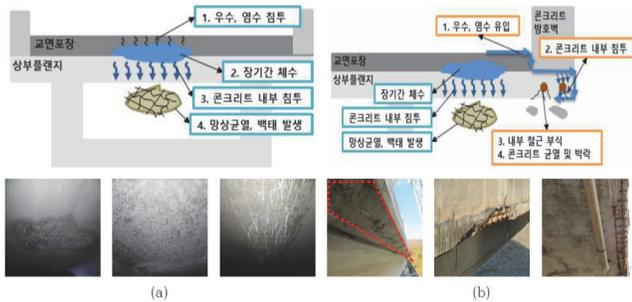
Fig. 13 Deterioration mechanism of PSCB girder top flange

주요 열화의 유입 경로는 Fig. 13(a)와 같이 교면포장의 손상으로 인한 우수(염수)의 유입과 장기간의 체수로 인한 열화 발생과 Fig. 13(b)와 같이 갓길부 방호벽과 상부플랜지 계면으로 유입되어 상부플랜지 캔틸레버 단부의 콘크리트 내부로 침투하여 철근의 부식·팽창으로 콘크리트에 균열과 박락이 진전되는 열화 발생 매커니즘으로 크게 구분할 수 있다.
