암반사면의 붕괴특성에 관한 연구(중앙고속도로를 중심으로) A Study on the Failure Characteristics for the Rock Slopes (Centering Around Jungang Highway)

Key words : rock slope, GIS(Geographical Information System), Jungang highway, tectonic province, failure characteristics

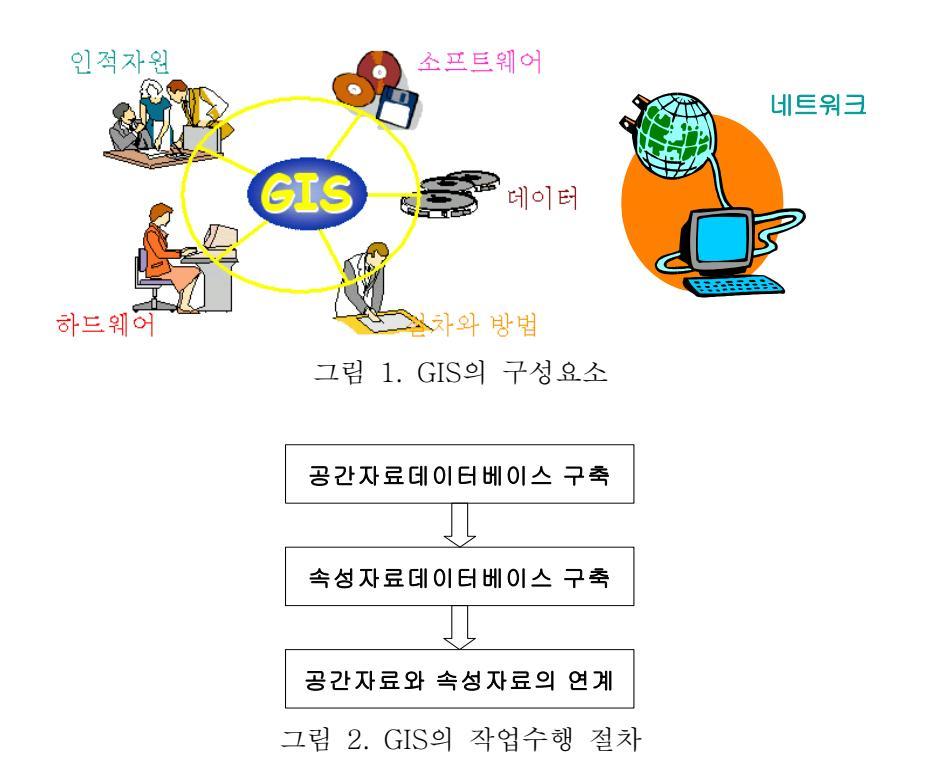
이러한 GIS를 구축하고 활용하기 위해서는 기본적으로 하드웨어, 소프트웨어, 공간데이터베이스, 인적자 원 및 조직, 절차와 방법 등 5가지 구성요소를 가지는데 최근에는 여기에다가 1990년대 이후 인터넷의 발달 로 인해 네트워크가 추가되었다(그림 1 참조)

또한 GIS 작업수행을 하기 위해서는 그림 2와 같은 순서로 진행된다. 또한 본 연구에서는 중앙고속도로에 대한 붕괴사면의 공간자료를 먼저 구축하고 구축된 공간자료에 속성데이터를 구축하여 분석을 실시하였다.

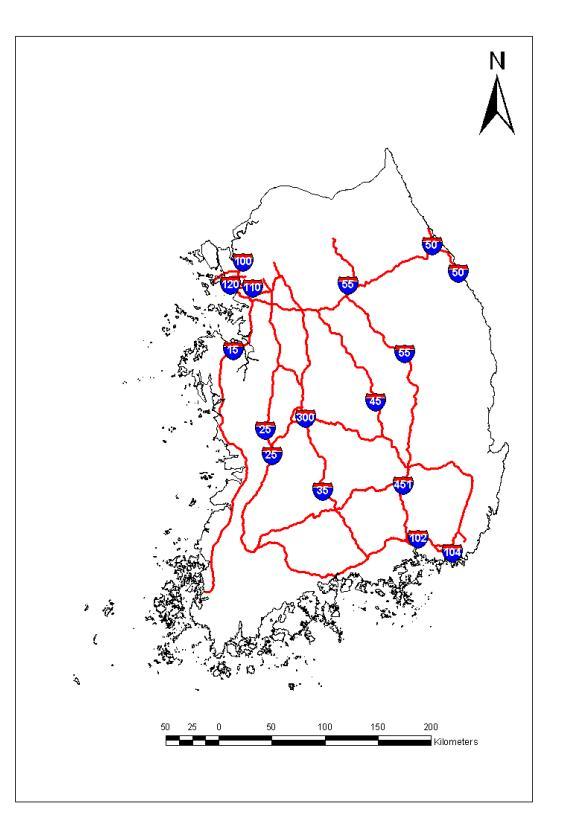
그림 3. 국내 고속도로 현황

현재 한국도로공사에서 관리하고 있는 고속도로는 2002년말 기준, 23개노선 총연장 2,660km에 달한 다(한국도로공사, 2002). 표 1은 국내고속도로의 노선명, 연장, 구간, 평균사면고, 사면연장 및 절토사면 수를 나타내고 있으며(이용희, 2004), 그림 3은 국내 고속도로 현황을 나타낸 그림이다.

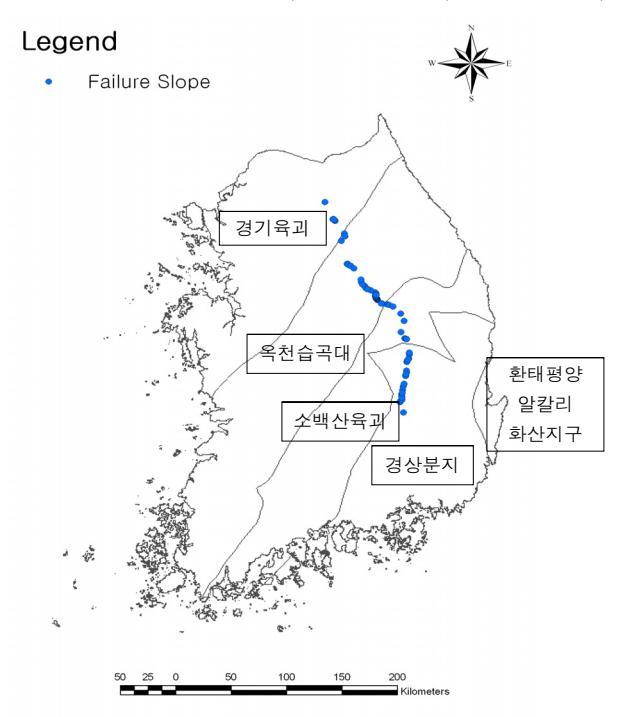
그림 4. 지체구조구와 붕괴 사면위치

그림 4는 국내의 지체구조구와 중앙고속도로의 붕괴사면 위치를 나타낸 그림이며, 중앙고속도로가 통 과하는 각 지체구조구별 지질학적 특성을 개략적으로 설명하면 다음과 같다(한국의 지질, 1999).

그림 4는 중앙고속도로 상에서 붕괴된 암반사면의 붕괴위치와 국내의 지체구조구를 나타낸 그림이다. 그림에 나타낸 바와 같이 중앙고속도로는 경기육괴, 옥천습곡대, 소백산육괴, 경상분지를 관통하고 있다.

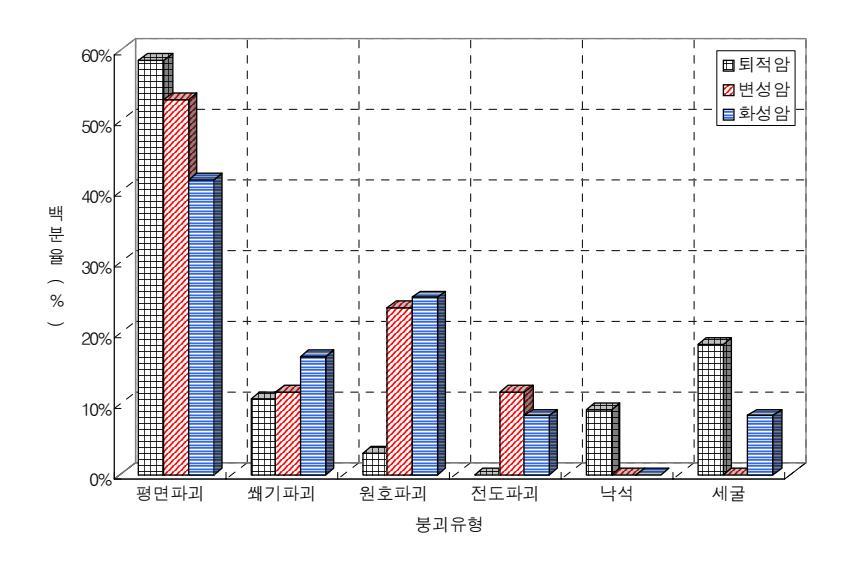
그림 5. 암종별 붕괴유형 백분율

중앙고속도로에서 붕괴된 사면을 암종별(암석의 성인에 의한 분류)로 붕괴유형을 분석한 결과는 그림 5와 같다. 퇴적암에서는 평면파괴가 약 60%정도를 차지하는 것으로 나타났으며, 그 다음 쐐기파괴, 낙 석, 원호파괴, 전도파괴 순으로 붕괴 빈도가 높은 것으로 나타났다. 화성암에서는 평면파괴가 퇴적암과 비슷하게 평면파괴가 많이 발생하는 것으로 나타났지만, 퇴적암과는 달리 원호파괴의 발생빈도가 높은 것으로 나타났다. 또한 변성암에서는 평면파괴, 원호파괴, 쐐기파괴 순으로 붕괴빈도가 높은 것으로 나 타났다.

그리고 암종별로 붕괴유형을 분석한 결과 퇴적암과 변성암에서는 평면파괴의 붕괴빈도가 가장 높은 것으로 나타났다. 붕괴된 사면을 지체구조구의 고속도로 방향에 따라 분석한 결과 옥천습곡대와 경상분 지는 춘천방향의 붕괴가 많이 발생한 것으로 나타났으며, 붕괴된 사면의 경사는 55° 이상의 사면경사인 경우에 붕괴가 가장 많이 발생하는 것으로 나타났다. 사면높이는 20-30m에서 가장 붕괴가 많이 발생했 고 사면높이가 50m이내인경우가 대부분을 차지하였다. 이는 대절토사면의 경우 설계단계에서부터 적극 적인 안정화 대책이 마련되어 있고 구성비율 또한 상대적으로 낮기 때문으로 판단된다. 또한 붕괴사면 의 풍화도는 보통풍화-심한풍화에서 전체 붕괴 백분율의 약 70%를 차지하는 것으로 나타났다.

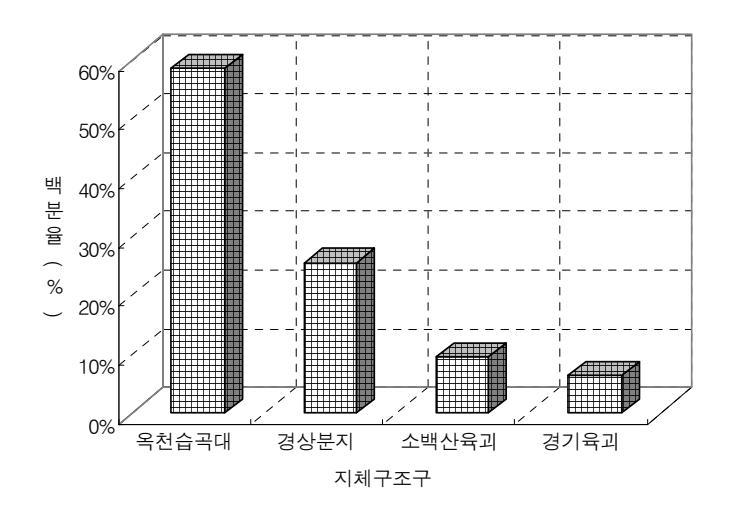
그림 6. 붕괴 사면의 지체구조구별 백분율

그림 6에 나타낸 바와 같이 중앙고속도로의 단위 길이당 붕괴 빈도는 옥천습곡대가 가장 높은 것으로 나타났으며, 그 다음으로 경상분지, 소백산육괴, 경기육괴의 순인 것으로 나타났다. 그림 7은 각 지체구

붕괴된 사면을 지체구조구별로 분석결과 옥천습곡대와 경상분지에서 다른 지체구조구보다 붕괴가 빈 번하게 발생하는 것으로 나타났다. 이는 옥천습곡대가 다양한 암석들로 구성되어 있으며, 오랜 지사시간 동안에 수 차례의 변성작용과 변형작용을 통해 불연속면의 발달과 오랜 기간동안의 풍화작용 등으로 결 과적으로 지반강도가 저하되면서 상대적으로 높은 붕괴빈도를 나타내고 있는 것으로 판단된다. 또한 경 상분지의 붕괴빈도가 높은 원인은 경상분지가 주로 퇴적암 및 퇴적암류로 구성되어 있어 암석자체가 가 지고 있는 취약성, 풍화에 대한 약한 저항력, 불연속면 틈사이에 높은 풍화도를 가지는 충전물의 협재 등에 의한 낮은 전단강도 그리고 특정한 방향으로 발달한 주절리면의 방향과 경사 등에 의한 것으로 판 단된다.

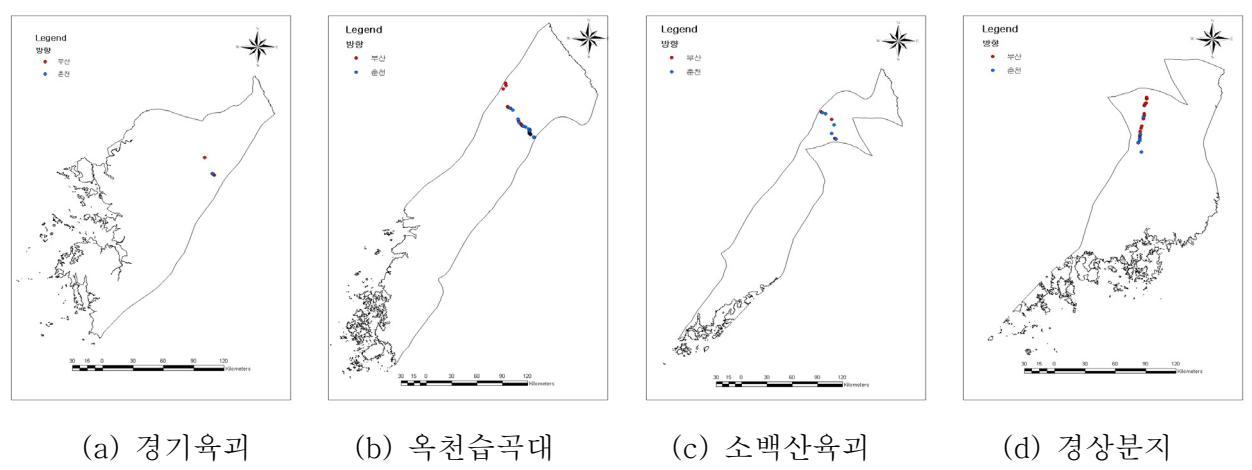
그림 7. 각 지체구조구에 따른 붕괴사면위치

조구별 암반사면의 붕괴지점을 나타낸 그림이며, 붕괴위치는 부산방향과 춘천방향으로 구분되어 있다.
옥천습곡대의 붕괴빈도가 높은 원인은 옥천습곡대가 선캠브리아 이언의 편마암과 편마암류를 기반암
으로 하고 있고 다양한 암석들로 구성되어 있으며, 오랜 지사시간 동안에 수 차례의 변성작용과 변형작
용을 통해 엽리면과 절리면 그리고 단층면 등의 면구조들과 선구조들이 발달하였으며 지표에 노출되면
서 풍화작용 등으로 인해 결과적으로는 지반강도가 저하되면서 상대적으로 높은 붕괴빈도를 나타내고
있는 것으로 판단된다. 또한 경상분지의 붕괴빈도가 높은 원인은 경상분지가 주로 퇴적암 및 퇴적암류
로 구성되어 있어 암석자체가 가지고 있는 취약성, 풍화에 대한 약한 저항력, 불연속면 틈사이에 높은
풍화도를 가지는 충전물의 협재 등에 의한 낮은 전단강도 그리고 특정한 방향으로 발달한 주절리면의
방향과 경사 등에 의한 것으로 판단된다.

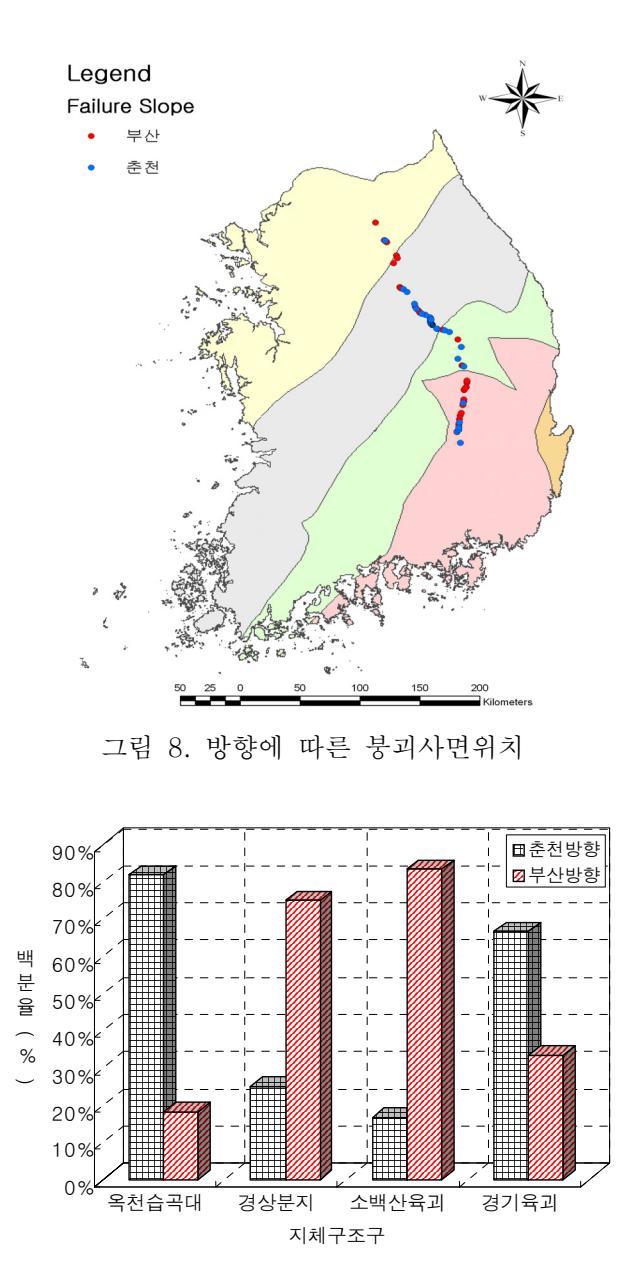
그림 9. 방향에 따른 지체구조구

그림 8은 중앙고속도로를 지체구조구별로 나누어서 붕괴사면을 고속도로 진행방향에 따라 붕괴사면 위치를 나타낸 것이며, 그림 9은 진행방향에 따른 지체구조구별 붕괴백분율을 나타낸 그림이다. 옥천습 곡대와 경기육괴에서는 춘천방향이 부산방향보다 많이 붕괴가 발생하였으며 반대로 경상분지와 소백산 육괴에서는 부산방면이 춘천방향보다 상대적으로 붕괴 발생빈도가 높음을 알 수 있다.

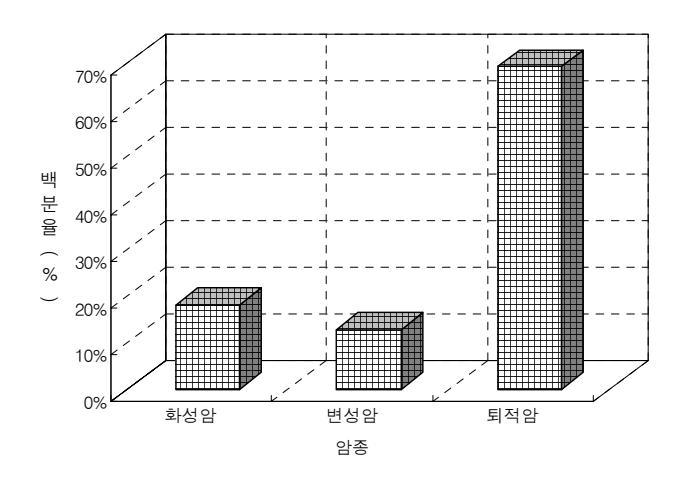
그림 10. 붕괴된 사면의 암종별 백분율

고속도로의 암반사면은 도로개설에 의해 인공적으로 형성된 것으로 암반사면의 안정성은 환경적인 조 건과 지질적인 요인에 의해 좌우된다. 지질적인 특성은 붕괴발생에 큰 영향을 줄 것으로 판단되며, 특히 암석의 종류에 따라 지질적인 특성이 달라지므로 암석종류는 붕괴를 일으키는 가장 중요한 요인이 된다 (김성환, 2000). 중앙고속도로의 붕괴된 사면의 성인별 붕괴특성을 살펴보면 그림 9와 같다. 퇴적암이 69%, 화성암 18%, 변성암 13% 순으로 분포하였다. 국내에 분포하는 암석을 살펴보면 화성암, 변성암, 퇴적암으로 많이 분포하지만 중앙고속도로에서 붕괴된 사면은 퇴적암, 화성암, 변성암 순으로 많이 분포 한다는 것을 볼 수 있다. 그러므로 중앙고속도로에서는 퇴적암이 붕괴에 미치는 영향이 상당히 크다는 것을 알 수 있다.

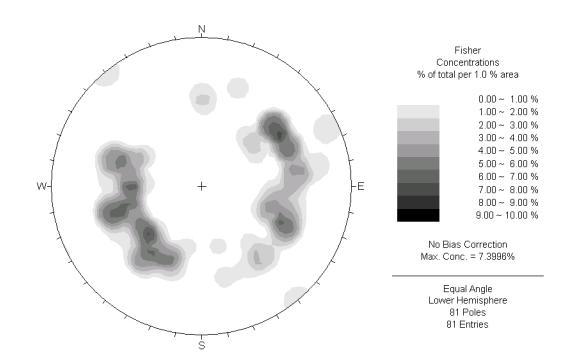
그림 11. 붕괴사면의 평사투영결과

본 연구에서는 방향성을 표시하기 위하여 평사투영법을 사용하였는데 평사투영법에는 등면적 투영법 (schmidt net)과 등각 투영 방법법(Wulff net)이 있으며, 본 연구에서는 공각적인 분포의 정확성을 기하 기 위해서 등면적 투영과 하반구 투영법(lower reference hemisphere)을 사용하였다.

중앙고속도로 붕괴된 사면의 사면경사 및 방향을 평사 투영한 결과는 그림 10과 같다. 평사투영결과 를 살펴보면 전체적으로 약한 도넛형태를 띄고 있으며, 특히 높은 붕괴빈도를 보이는 사면방향은 50-110°와 210-280°의 사면방향에서 붕괴가 많이 발생하였다. 이는 중앙고속도로가 남북방향으로 놓 였기 때문으로 판단된다.

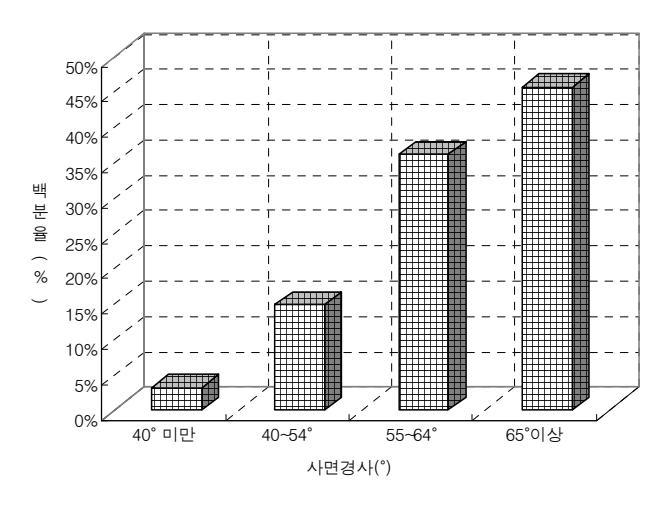
그림 12. 붕괴사면의 사면경사

그림 12는 붕괴사면의 사면경사에 대한 백분율을 나타낸 것이며, 그림에 나타낸 바와 같이 사면경사 가 급할수록 붕괴백분율이 높은 것으로 나타났다.

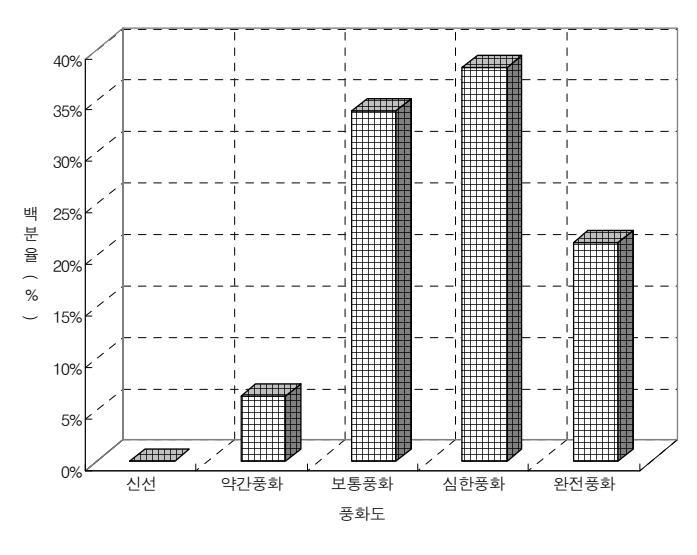
그림 13. 붕괴사면의 풍화도

본 연구에서는 암반사면만 분석을 실시하였으므로 잔류토인 RS(residual soil)는 제외하였다. 그림 13 에 나타낸 바와 같이 붕괴된 사면의 풍화도를 분석한 결과는 심한풍화(Highly Weathered)가 약 38%, 보통풍화(Moderately Weathered)가 34%로서 심한풍화와 보통풍화에서 약 70%이상을 차지하고 있음 을 알 수 있다. 이는 붕괴된 암반사면의 전반적인 풍화상태가 심한풍화-보통풍화가 우세하기 때문인 것 으로 판단된다.

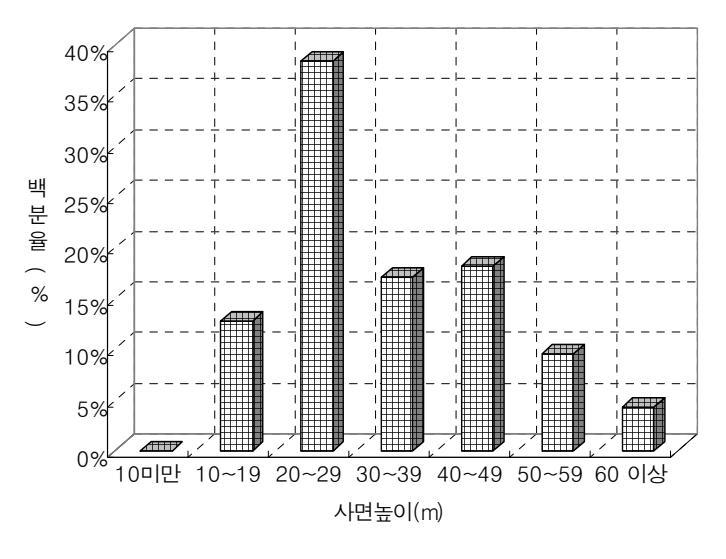
그림 14. 붕괴사면의 사면높이

그림 14는 붕괴된 사면의 높이에 대한 붕괴백분율을 나타낸 그림으로 사면높이가 20-29m 사이에서 약 38%, 30-39m에서 18%, 40-49m에서 17%의 붕괴가 발생하였다. 이러한 결과는 사면높이가 높을 수록 대기중에 노출이 되기 때문에 전반적인 풍화가 더 빠르게 진행될 확률이 높지만, 퇴적암에서는 비 교적 낮은 사면높이의 구릉지를 형성하는 경우가 많기 때문에 퇴적암이 많은 분포를 보이는 중앙고속도 로에서는 20-29m에서 붕괴빈도가 높은 것으로 판단된다.
