터널과 지하공간, 한국암반공학회지

터널굴착시 지질이상대 통과방안 설계사례 연구 유정훈¹⁾*, 김양균²⁾, 정철화³⁾

A Case Study on the Design of Tunnel Excavation in Geological Anomalies

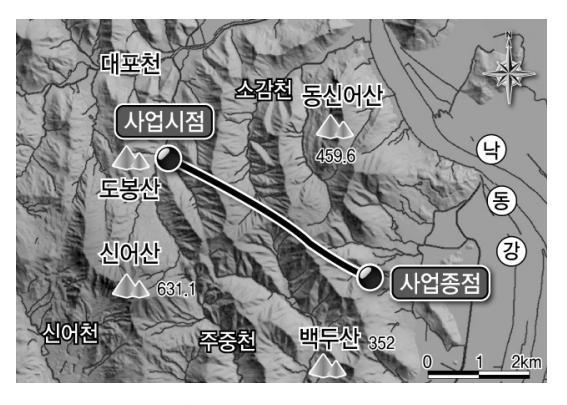
그림 1. 광역지질특성 현황

무척산(703 m)과 신어산(630 m)이 주요산계를 이루 고 신검산, 까치산과 무명의 소봉들이 있으며, 동쪽에는 양산단층에 의해 산계가 분절된 특징을 보이고 있다. 전반적으로 서쪽과 북쪽은 고지를 이루고 동쪽과 남쪽 에서는 낮은 산세형성을 이루는데 노선은 고지대에 위 치하고 있다. 대상구간 광역지질특성 현황은 그림 1과 같다.

지질특성을 살펴보면 시점부는 중생대 백악기의 경상 계 불국사통 마산암이 나타나며, 종점부는 중생대 백악 기의 경상계 신라통 녹색각력암 및 안산암이 나타난다.

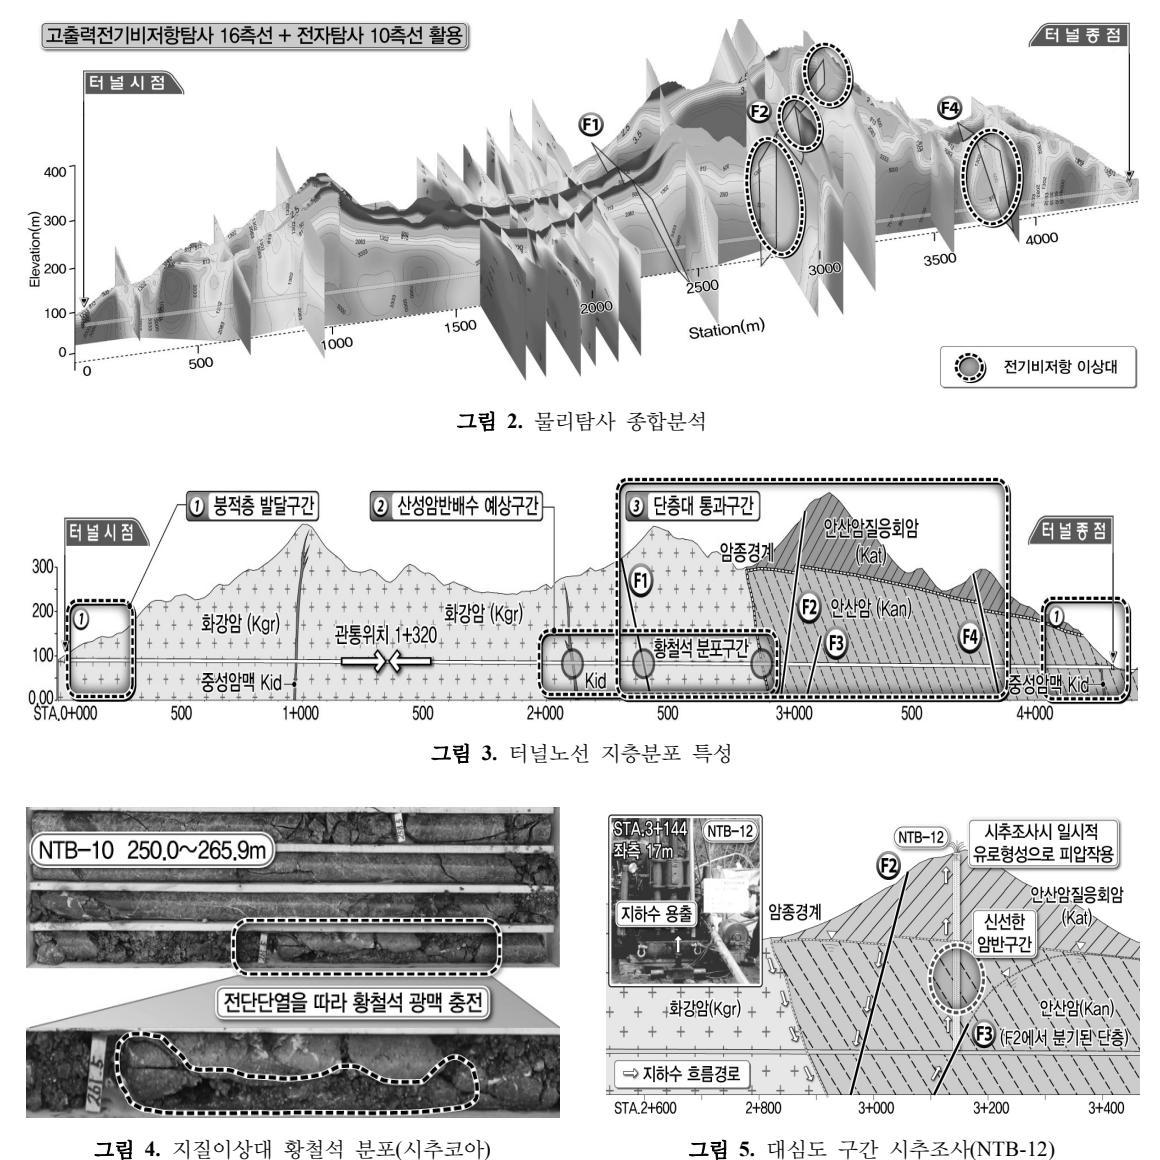
그림 4. 지질이상대 황철석 분포(시추코아)

암반에 포함된 황철석(Pyrite)은 터널굴착중 대기노출

층(F1) 통과부, 암종경계부 등에서 절리를 따라 황철석 해 확인한 단층은 그림 5와 같다. 광맥이 충전되어 있는 것을 시추코어를 통해 확인(그림 NTB-12 시추조사 구간에 발달하는 F2와 F3 단층은 4)하고 산성암반배수(AMD, Acid Mine Drainage) 예 또한 단층대는 터널노선을 따라 크게 4개소가 발견되

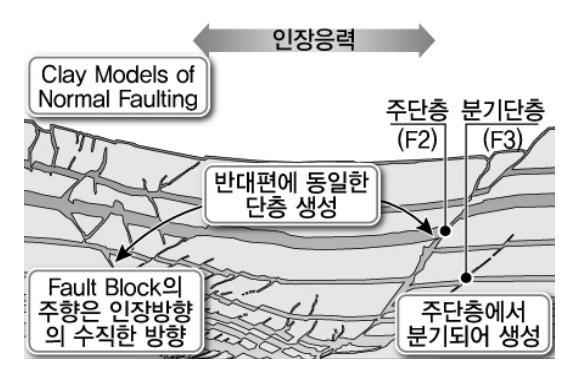
그림 6. 분기단층(Tilted Fault) 형성

인장응력에 의해 형성된 정이동성 단층으로 판단되며, 이중 F2 단층이 주단층으로 먼저 생성되고 F3 단층은 F2 단층의 하부에서 분기되어 형성된 분기단층으로 판 단된다. 그림 6은 인장응력하에서 형성될 수 있는 Clay model의 한 단면으로 이를 Cloos(1968)는 Tilted fault blocks의 한 계열로 설명하였으며(George and Stephen, 1996), 단면 우측에 형성된 두 개의 정이동단층이 본 조 사구간의 F2 및 F3와 상당히 유사한 것으로 판단된다.

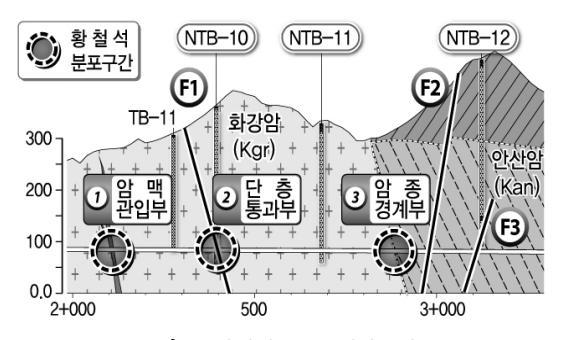
그림 7. 황철석 분포 예상구간

우선 그림 7과 같이 지질이상대에 협재되어 있는 황 철석 함유구간 터널통과시 예상되는 산성암반배수는 지하수 오염, 콘크리트의 산화와 터널 지보재의 부식을 초래하여 터널의 구조적 안정성에 심각한 영향을 주므 로 이에 대한 대책수립이 필요하다.

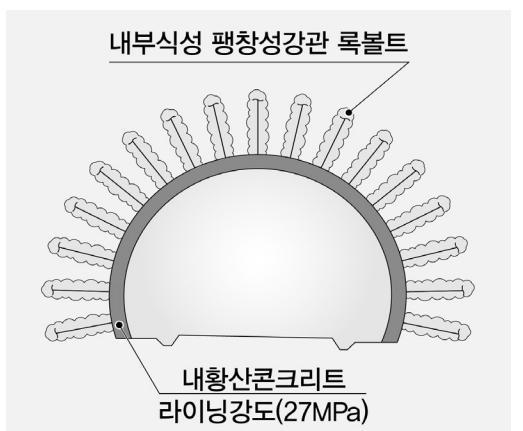
그림 8. 황철석 통과구간 보강대책

산성암반배수에 의한 콘크리트 열화를 방지하기 위한 구조물 보강대책으로 콘크리트 라이닝 재료를 내황산 콘크리트를 사용하였으며 라이닝 강도를 24 MPa에서 27 MPa로 상향 적용하여 구조적 건전성을 확보하였다. 추가적으로 내부식성 코팅도금을 한 팽창성 강관 록볼 트를 적용하여 부식을 방지하고, 산성암반배수 유출구 간에 대한 조기 지보효과를 발휘할 수 있도록 하였다 (그림 8).

특히 화강암 구간 단층대와 암종경계부에서 다량의 유화물을 함유한 황철석이 절리 내에 충전할 가능성이 높을 것으로 예측되어 산성암반배수 유출이 우려되었 다. 이에 대한 보강대책으로 내황산 콘크리트 라이닝을 적용하고, 조기 지보효과를 확보하기 위하여 내부식성 팽창성 강관 록볼트를 적용하였다.

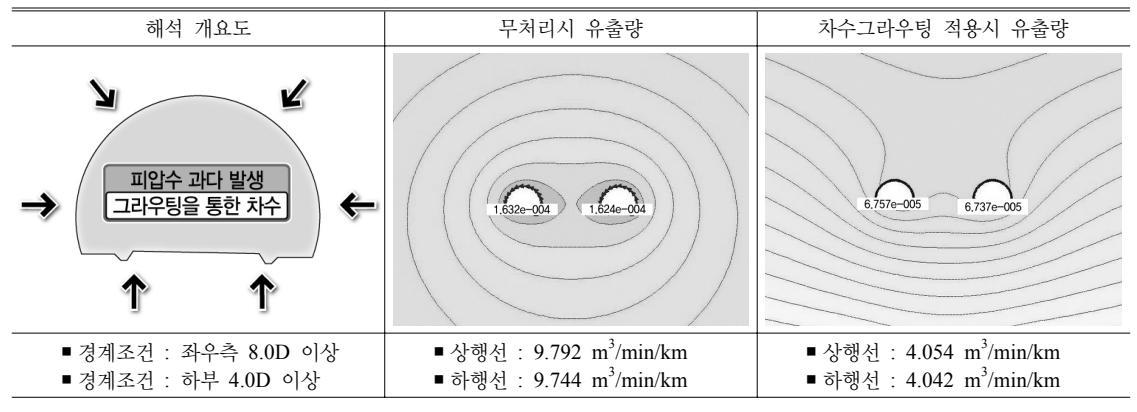
그림 9. 침투류 해석

우선 단층파쇄대 피압수 예상구간에 대한 대책을 수 립하기 위해서 침투류 해석을 통해 용수량을 산정하여 적정 차수대책을 검토하였다. 사용한 해석프로그램은 2 차원 침투류 해석 프로그램인 SEEP/W을 사용하였으 며, 단층파쇄대 투수계수는 풍화암 투수계수 값에 해당 하는 7.60×10⁻⁵ cm/sec을 적용하였으며, 차수그라우팅 투수계수는 2.89×10⁻⁶ cm/sec을 적용하였다. 그라우팅 보강 두께는 1.0 m를 적용하였으며, 적용 구간은 상행 선 120 m, 하행선 108 m이다. 그림 9는 피압수 다량 유출구간 침투류 해석을 나타낸다.

해석결과 표 2에 나타난 바와 같이, 피압구간 무처리 시 총 유출수량은 2.227 m³/min으로 분석되었으나, 차 수그라우팅공법 적용시 총 유출량은 0.923 m³/min로 분석되어 보강시 파쇄대 유출량이 약 59% 감소되는 것 으로 나타났다. 결과적으로 터널상부에는 강관다단 그 라우팅, 터널하부에는 차수그라우팅으로 보강하여 피압 수에 대한 대책을 수립하였다(그림 10).

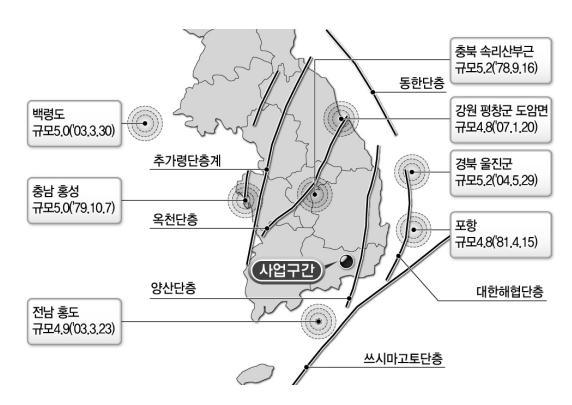
그림 11. 국내 주요 지진발생이력

한편, 가까운 일본에서 최근 리히터 규모 9.0로 기록 된 대지진이 발생하였고, 한반도 인근 대지진 발생이력 검토 결과 지진활동이 점차적으로 강해지고 있을 뿐만 아니라 그 발생빈도도 증가추세에 있으며 주로 판경계 및 판내부 단층대에서 발생하는 것으로 나타났다(전형 식 외, 1996). 다음 그림 11은 국내 주요 지진발생이력 을 나타냈다.

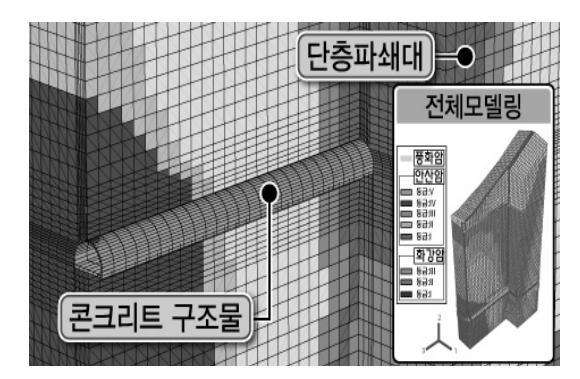
그림 12. 해석구간 모델링도

본 터널노선에서는 암종경계와 단층대(F2)를 통과하 는 구간(STA. 2+820~3+040)에 대하여 3차원 지반-구 조물 상호작용(SSI)을 고려한 내진해석을 수행하였다. 해석모델은 실제 지반지형을 구조물과 함께 모델링하 였으며, 하중재하방법은 3방향(X,Y,Z)에 대한 지진가

식으로 하였다. 또한 지반을 탄성체로 모델링하였으며, 경계조건은 탄성파의 간섭을 최소화하기 위하여 무한 요소를 적용하여 지반의 반무한성과 지진파의 소산영 향을 고려하였다. 해석에 사용된 프로그램은 범용유한 요소 프로그램인 ABAQUS를 사용하였다. 그림 12는 해석구간의 모델링도를 표시하고 있다.

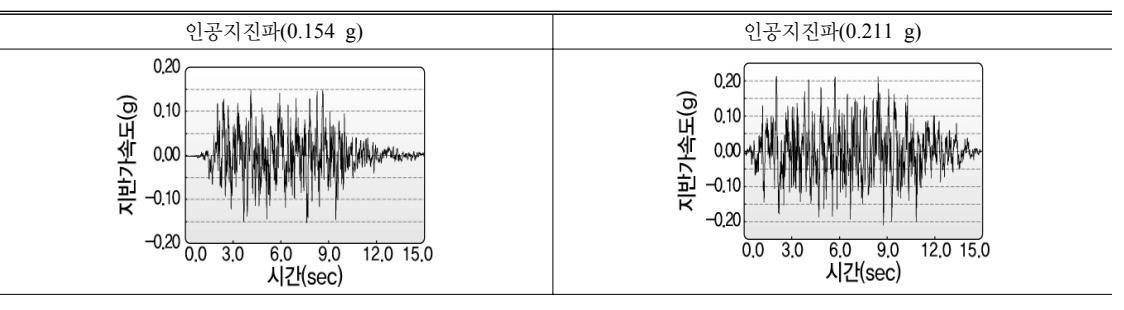
표 4. 인공지진파 생성

입력지진파는 실지진기록인 Hachinohe(단주기파), Ofunato (장주기파) 지진파와 인공지진파(0.154 g)를 국내 내진 1등급(리히터 규모 6.5)에 해당하는 설계응답스펙트럼 에 만족하도록 수정하였다. 아울러 보다 보수적인 내진 안전성 검토를 위해 미국 서부 기준인 리히터 규모 7.0 에 해당하는 인공지진파(0.211 g)도 생성하여 입력지진

파로 사용하였다. 시간이력해석시 3축 방향(수평 2축, 수직 1축) 동시 재하로 지진하중조합을 고려하였고, 수 직방향 입력지진은 수평성분의 2/3를 적용하였다. 표 4 는 생성된 인공지진파를 나타낸다.

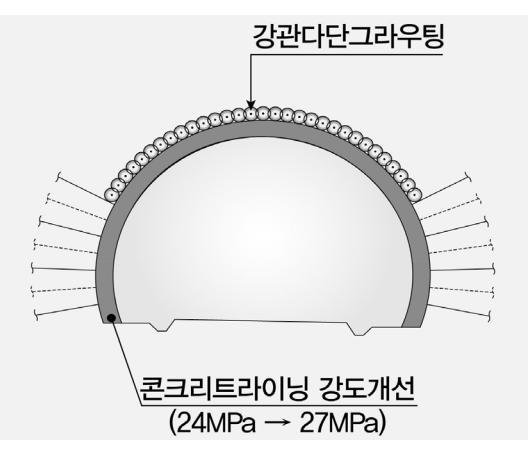
그림 13. 내진에 대한 터널 보강대책

대하여 콘크리트 라이닝 강도를 27 MPa로 적용하고, 철근보강 및 강관다단 그라우팅으로 천단을 보강하였 다. 그림 13은 지진시 안정성을 고려한 전체적인 보강 방안이다.

단층대 통과시 구조물에 대한 내진성능을 검토하기 위해 국내에서 발생 가능한 최대지진규모를 6.5와 7.0 로 적용하여 분석한 결과, 규모 7.0 적용시 라이닝의 휨 압축응력이 허용기준을 초과하는 것으로 나타났다. 이 에 대한 보강대책으로 라이닝 강도를 27 MPa로 상향 적용하고, 철근보강 및 강관다단 그라우팅으로 천단을 보강하므로써 내진에 대한 구조물의 안정성을 확보하 였다.
