Condition Monitoring을 이용한 초음속 항공기 엔진의 상태예측에 관한 연구

A Study on the Prediction of Engine Condition of Supersonic Aircraft by the Condition Monitoring Technique.

Abstract -- This paper describes an empirical equation which is to predict the engine condition of the supersonic aircraft. The equation, which is a function of running time of engine and engine oil, is derived from the trend analysis of JOAP data. Qualitative analysis is carried out to make up for the weak points in the current JOAP system. Also wear debris collected from the abnormal engine is analyzed by EDS to detect the damaged parts of engine.

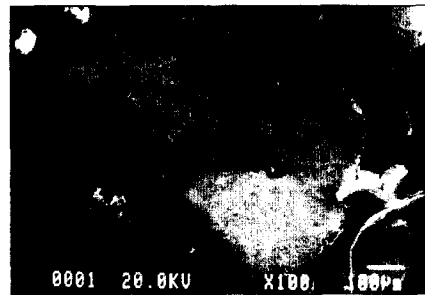
Fig. 10. 웅착마모입자의 형상과 성분

분석을 수행하였다. 또한 분석된 합금 성분으로 마모가 심하게 진행된 엔진의 구성품을 확인하였으며(6) 그 결과가 Fig. 10~ Fig. 12에 나타나 있다. Fig. 10은 Ag가 지배적인 것으로, 마모입자가 평평하고 매끄러운 표면을 가진 판상박리마모입자들에서 나타난 것이다. 이것은 엔진 구성품중 main bearing cages의 합금성분과 일치하는 것으로 나타났다. Fig. 11은 Ni이 지배적인 입자로서, 길고 날카롭게 생긴 절삭마모입자들에서 나타났다. 이것은 엔진 구성품중 main bearing housings의 합금성분과 일치하는 것으로 나타났다. Fig. 12는 Fe가 지배적인 성분으로서, 마모입자의 형태가 무질서하고 표면이 거친 피로마모입자들에서 나타났다. 이러한 합금성분의 엔진 구성품을 조사해 본 결과 No.2 베어링의 볼과 레이스의 합금성분과 일치하였다. 따라서 엔진의 각 구성품으로부터 떨어져 나온 마모입자들은 그 형상을 달리하고 있었으며, 이는 각 구성품 재료의 기계적 특성에 따른 마모기구의 차이에 기인된 것으로 분석되었다.
