틸팅패드 저어널베어링의 패드 Fluttering 특성에 관한 실험적 연구

양승헌, 하현천, 김재실*

한국중공업(주) 기술연구원
*창원대학교 기계공학과

Experimental Study on the Characteristics of the Pad Fluttering in a Tilting Pad Journal Bearing

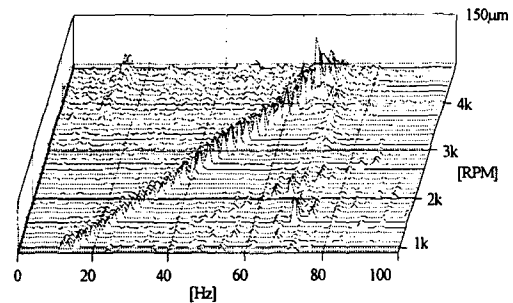
Fig. 9(a) Variation of the pad fluttering characteristics (x-axis) ($W_L=5$ kN, $Q_s=120$ //min)

Fig. 9(a)와 Fig. 9(b)는 부하하중의 증대에 따른 패드 fluttering의 진동특성을 규명하기 위하여 $W_L=5$ kN, $Q_s=120$ //min와 $W_L=10$ kN, $Q_s=120$ //min인 상태에서 회전속도 증가에 따른 수평방향 변위센서로부터 측정된 로터-베어링계의 진동주파수와 진폭의 크기를 나타낸 그림이다. 회전동기 진동성분(1X)을 보면 약 4,000 rpm 정도에서 로터-베어링계의 1차 위험속도가 존재함을 알 수 있다.

Fig. 6의 경우와 비교해 볼 때, 1차 위험속도가 약 1,000 rpm 정도 상승하였는데, 이는 베어링의 부하하중의 증대로 인한 유막의 지지강성이 증가되었기 때문이다. 그리고 패드 fluttering에 의한

진동진폭은 1차 위험속도에서의 진동진폭과 비교해 볼 때 현저히 작아졌음을 볼 수 있고, 이 현상은 부하지지하중이 큰 Fig. 9(b)의 경우가 Fig. 9(a)에 비하여 더 뚜렷한 경향을 보임을 알 수 있다. 다시 말하면 부하지지하중이 큰 경우 즉, 편심률이 커질수록 패드의 fluttering에 의한 진동이 로터-베어링계의 진동상승에 미치는 영향은 작아질 것으로 사료된다. 참고로 Fig. 9(a)와 Fig. 9(b)의 경우 실험적으로 구해진 편심율은 각각 0.35와 0.60이다.
