전자파를 이용한 폐쇄배전반내 전력기기의 열화 온라인 진단시스템 개발

Development of on-line system using electromagnetic wave for diagnosis of deteriorated power equipment in enclosed switchboard

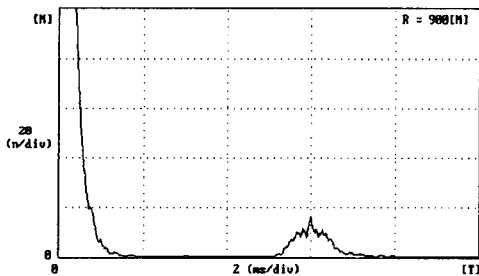
(a) 절연저항 900M Ω

(b) 절연저항 500M Ω

그림 2. 방사 전자파 도착 시간 확률 분포

식 (1)에서 t 를 절연체의 저항 등 다른 파라미터로 사상시키면 부분 방전의 유무는 물론 부분 방전의 진행 과정 및 부분 방전에 의한 고장의 예측까지도 가능하게 된다. (주)피에스디테크에서 개발한 폐쇄배전반의부분방전 On-Line 열화감시시스템 @TOM-E의 진단 원리는 부분방전 발생에 따른 전자파 발생의 주기적인 성질에 기인한 방사 전자파 도착 시간 확률분포 중심 계산 및 전자파의 세기 측정을 기본 원리로 하고 있다. 그림 2에서는 절연저항이 900MΩ과 500MΩ인 애자에 대하여 고전압을 인가하여 이 때에 발생하는 방사 전자파를 @TOM-E장비로 10초간 수신하여 계산한 전자파 도착시간 확률 분포를 나타내고 있으며 절연저항의 크기가 클수록 방사 전자파 도착 시간 확률분포 중심의 시간은 늦어지게 되고, 절연저항이 작을수록 즉 열화가 진행될수록 전자파 도착 시간 확률분포 중심의 시간은 빨라지게 됨을 실험결과를 통하여 알 수 있다.

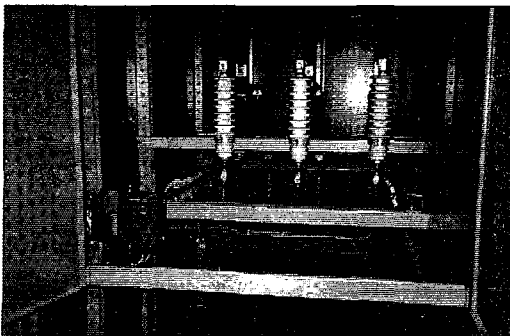
그림 6. @TOM-E 의 현장 설치도

현재 개발된 @TOM-E는 폐쇄배전반내에 활선상태에서 설치가 가능하며 폐쇄배전반내의 전력설비에서 발생할 수 있는 부분방전 및 부분방전의 진행과정을 조기에 검출하여 On-Line을 이용하여 중앙관제실 또는 통제실에서 모니터링 시스템을 통하여 전력설비에 대한 열화 진행상황을 모니터링 할 수 있다. 그리고 폐쇄배전반내의 열화 상태를 판정하여 열화 진행 상태가 심각한 배전반의 경우 기타 다른 진단 방법으로 보다 정밀한 검사를 통하여 폐쇄배전반내에서 전력설비의 교체 및 사고를 미연에 방지할 수 있다. @TOM-E와 모니터링 프로그램간의 통신은 RS-232 또는 RS-485 통신을 이용하며, 장비에 인가되는 전원은 $\pm 12V$ 를 이용하였다. 모니터링 프로그램의 주요 기능으로는 배전반의 열화상태 감시, 배전반내의 이상발생 기록, 경향관리 및 데이터베이스를 이용한 측정데이터의 보관 및 보고서 기능을 갖추었다. 그림 4에서는 @TOM-E의 현장설치에 적용된 폐쇄배전반의 사진을 나타냈으며, 그림 5와 그림 6은 배전반내에 설치하여 실제 현장에 적용된 @TOM-E를 나타내었다. @TOM-E는 크기가 작으므로 배전반의 설치공간이 협소한 경우에도 설치가 가능하며, 또한 배전반내에 설치되더라도 전력기기에는 기타 다른 영향을 미치지 않는다.
