PG1) 생태계안정을 고려한 옛도로 재이용에 관한 조사

국립산림과학원 난대산림연구소

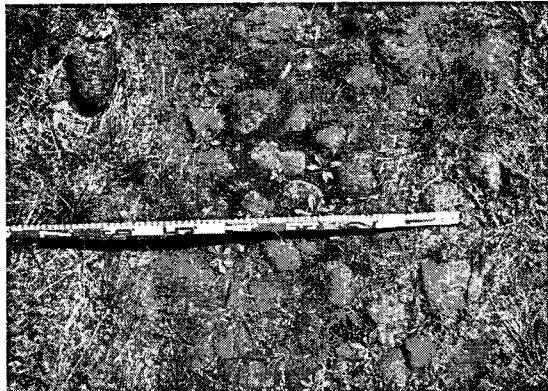
사진 1. 돌을 이용한 도로의 노면

조사대상의 도로는 10~30cm의 돌을 노면에 포장하는 형태로 개설되었으며, 일부구간은 현재에도 표고임간재배지와의 연결로로 사용되고 있으며 개설초기의 모습으로 유지되고 있다. 도로의 특성은 다음과 같이 정리 할 수가 있다.

- ④ 현재 차량통행이 가능한 도로의 조사구간은 모두 사진 1과 2와 같이 돌포장
- ④ 보도로 사용되는 조사구간의 일부는 유실되어 형태가 명확하지 않음
- ④ 조사구간은 조림 편백을 포함하여 벚, 동백, 굴거리, 설피 등 임관 터널 형성

산간도로는 돌을 박아 노면총을 형성한 특수공법으로 조성되어 있으며, 역사적으로 일제강점기 제주민의 고통을 서려있는 자료로서 중요한 위치에 있다는 점을 상기할 필요가 있다. 상효시험림내에 노선이 통과하는 주변구역은 향후 현장 생태교육장과 목재생산지로 지속적인 임지이용으로 이루어지고 있다. 그러므로 약간의 보수정비를 통하여 산림관리용 도로로 재이용하는 실질적인 도로역할과 역사적 자료로서의 보존이 필요할 것으로 판단된다.

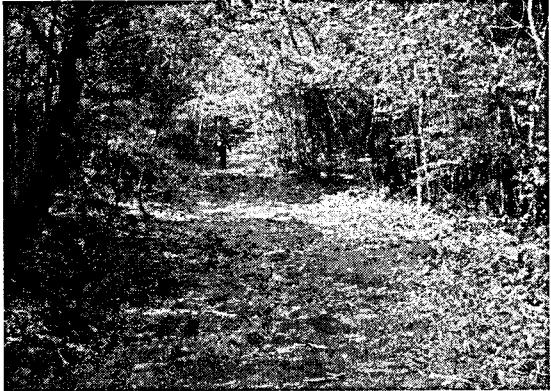
사진 2. 임관터널의 도로전경

또한 조사구간의 대부분은 산지상하측에 식생이 성장하여 임판터널을 형성하고 있는데 이는 지상동물의 통행로로 이용되고, 하기에는 그늘로 노면온도를 저하시켜 임내 소동물의 통행에 도움이 된다. 이는 생태계교란을 저지하는 역할을 하므로 임판터널을 최대한 보호 할 필요가 있을 것으로 판단된다. 노면의 상태는 배수구가 별도로 시설되어 있지 않아, 경사지 노면은 유출수에 의한 토사유출이 발생되어 이에 대한 대책과 노면형성재료의 선정이 요구된다.
