선풍기 화재위험성분석에 관한 실험연구

홍성호, 이상현, 박상태, 유현종, 전웅재
방재시험연구원

A Experimental Study on the Electrical Fire Hazards Analysis of Electric Fan

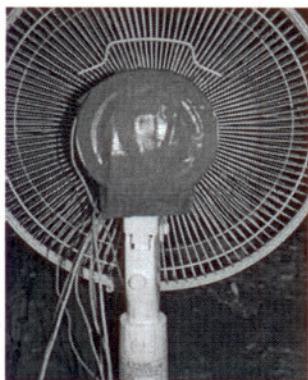
그림 2. 송풍구 막은 상태

Case I, III의 송풍구 막은 상태는 선풍기 뒷부분 송풍구를 막은 상태를 나타낸 것이고, Case II, III, IV의 모터구속상태는 선풍기 회전날개를 인위적으로 구속하여 전원이 입력되는 상태에서 모터를 구속한 상태를 나타낸다. Case V의 총간단락은 모터코일의 절연물을 인위적으로 벗긴 다음 모터 코일간 단락을 시킨 것을 나타낸다. 그럼 2~4는 송풍구 막은상태, 모터구속상태, 먼지삽입상태를 나타낸 것이다.
