스테인리스 차체의 시험에 의한 구조강도 평가

An evaluation of structural strength by testing the carbody of stainless steel material

윤성철* 전창성** 김원경**
Yoon, Sung-Cheol Jun, Chang-Sung Kim, Won-kyung

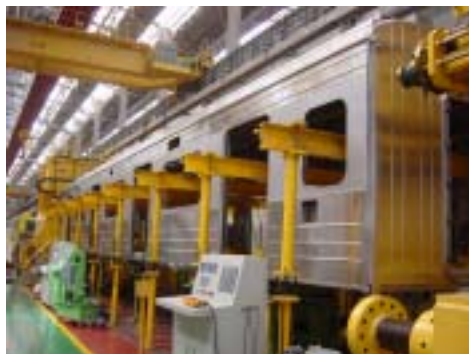
그림 1. 시험장비

차체의 고응력이 예상되는 부위와 형상변화 등에 의한 응력집중이 예상되는 부위에 스트레인 게이지를 부착하여 응력을 측정하였으며 시험항목으로는 수직하중, 수평압축하중, 3점지지시험, 비틀림하중시험을 실시하여 그 특성을 비교 분석하고자 한다.
