# 인위적으로 착화시킨 정수기의 연소 확산 패턴에 관한 연구

## Study of Burning Spread Pattern of Water Purifier that is Ignited Artificially

### 요 약

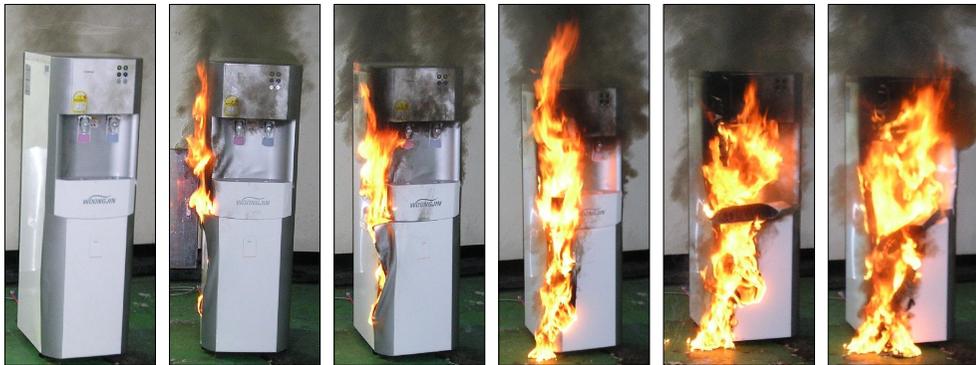
실험에 사용된 제품은 OO정수기(XX-05X, OO Electronics. Co., Korea) 이다. 실험실의 온도는  $24\pm 2[^\circ\text{C}]$ , 습도는  $60\pm 5[\%]$  정도로 유지시켰다. 또한 실험이 재현되는 동안 외부에서 인위적인 에너지의 공급은 없었으며, 정수기는 정상 작동 상태를 유지시켰다. 착화는 석유를 함침시킨 사각형의 섬유( $10[\text{cm}]\times 10[\text{cm}]$ )를 사용하였으며, 내부화염이 재현될 때는 정수기 좌측 하단 내부에 착화가 되도록 하였다. 실험이 재현될 때 정수기의 주탱크에 물이 가득 채워진 상태이었다. 실험 과정은 캠코더와 디지털 카메라를 이용하여 정면과 측면에서 실시간 녹화하여 화염의 패턴 해석에 활용하였다. 그림 1은 인위적 화염의 착화에 따른 정수기의 연소과정을 나타낸 실체사진이다. 그림 1(a)는 착화되어 50[sec] 경과한 것으로 외부에서 불꽃의 관측되지 않으며, 내부의 불완전 연소에 의한 검은색 연기가 발생하고 있다. 그림 1(b)는 120[sec] 경과된 것으로 불꽃이 정수기 상부까지 성장하였고, 그림 1(c)는 130[sec] 경과했을 때의 것으로 화염이 확산되는 것을 알 수 있다. 그림 1(d)~(f)는 화염이 더욱 격렬하게 성장함에 따라 부분적인 소락이 발생하는 것이 관측된다. 즉, 화염이 정수기 전체를 감싸고 진행하게 되면 난연성 재료를 사용한 시스템이라도 자기소화 기능을 완전히 상실하는 것으로 판단된다.<sup>4)</sup>

(a) 50 sec (b) 120 sec (c) 130 sec (d) 150 sec (e) 170 sec (f) 180 sec

그림 1. 인위적 화염에 의해 착화된 정수기의 연소 진행 과정

- (1) 인위적으로 착화시킨 실험에서 50[sec] 경과할 때까지 외부에서 불꽃이 관측되지 않으나 120[sec] 정도 경과하였을 때 일순간에 불꽃이 정수기 상부까지 성장하였다. 또한 화염이 정수기 전체를 감싸고 진행하면 난연성 재료를 사용한 시스템이라도 자기소화 기능을 상실한 것으로 판단된다.
- (2) 연소가 180[sec] 동안 진행되었을 때 강제로 소화된 정수기의 패턴해석에서 최초의 착화점을 기준으로 정확한 브이패턴(V-pattern)이 형성되었으며, 외부에서 화염이 공격되었을 때와 확연한 차이가 있음을 알 수 있다. 그리고 후면에 설치된 방열판의 소손패턴 분석을 통해서 화염의 공격방향 판정의 근거로 활용할 수 있다.

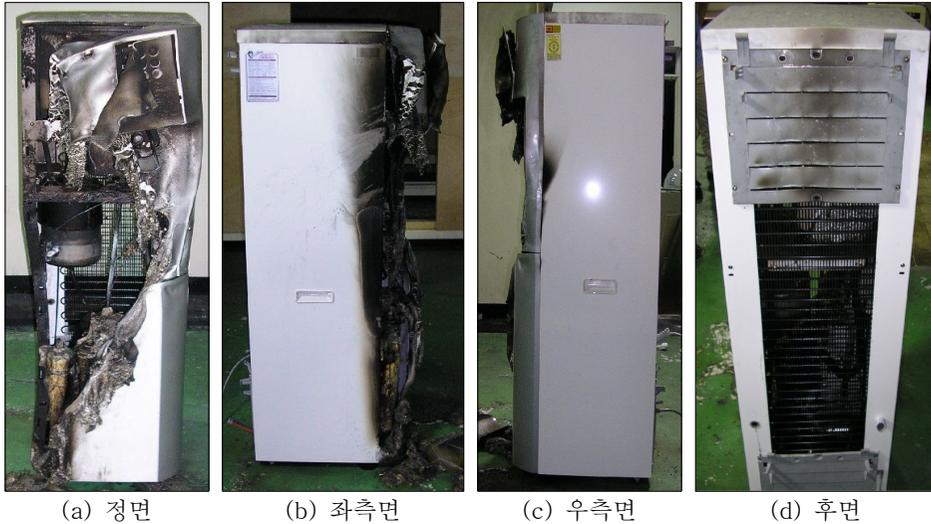
그림 2는 착화 후 180[sec]가 되었을 때 강제로 소화된 정수기의 실체사진이다. 그림 2(a)는 정면 사진을 나타낸 것으로 최초의 착화점을 기준으로 정확한 브이패턴(V-pattern)이 형성되었으며, 외부에서 화염이 공격되었을 때와 확연한 차이가 있음을 알 수 있다. 즉, 브이패턴이 형성되었다면 최초의 출화점이 정수기의 내부일 가능성을 배제할 수 없다. 그림 2(b)는 정수기 좌측의 연소 패턴으로 정수기의 지지대 역할을 하는 금속 강판으로 구성되어 있어서 변형은 적었으나 불완전 연소가 진행될 때 생성된 검은 연기에 의해 오염된 것을 알 수 있다. 그림 2(c)는 정수기 우측을 나타낸 것으로 화염의 공격을 가장 적게 받은 부분이다. 전체적으로 정상상태와 큰 차이는 없었으나 연결 부위의 틈으로 일부 오염의 흔적이 확인된다. 그림 2(d)는 정수기의 후면을 나타낸 것으로 방열판의

틈새로 공기의 유입이 자연스럽게 이루어지므로 화염의 성장에 많은 영향을 주는 것으로 판단된다. 또한 대부분의 소재가 금속으로 견고하게 고정되어 있어서 화염의 공격에 변형이 적어서 화염의 공격방향 판정에 중요한 근거로 활용할 수 있을 것이다.

그림 2. 화재가 진압된 후의 연소 패턴 해석을 위한 실체사진
