암반발파 및 파쇄로 인한 진동값 측정과 분석

Analysis of Measured Vibration Data due to Rock Blasting and Crushing

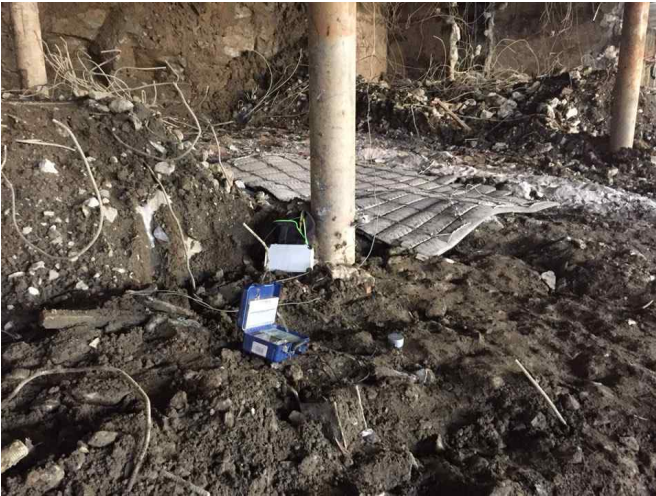
사진 1. 지표면 진동계측기

현재 지하굴도 공사가 진행 중인 서울 시내 한 공사현장에서 1) 콘크리트 지장물 파쇄, 2) 암반 파쇄, 3) 암반 발파에 따른 3가지 진동을 측정하였다. 공사현장의 암반의 종류는 편마암, 연암, 경암으로 연암부터 발파를 시행하고, 발파패턴은 3가지로 구분하여, 1) 정밀 진동제어 발파 - 장약량 0.5 kg, 2) 소규모 진동제어 발파 - 장약량 0.75 kg, 3) 소규모 진동제어 발파 - 장약량 1.0 kg로 발파를 시행하였다. 진동계측기 위치는 사진 1, 사진 2와 같이 지표면 3개, 슬래브 3개, CFT 기둥 2개, 인근 보안물건 2개 총 10대를 운용하여 진동을 계측하였다.

측정결과, 3가지 종류의 진동 원인에 대해, 지장물 파쇄 < 암반 파쇄 < 암반 발파 순으로 그 크기가 증가하였다. 이 3가지 진동 원인 중에서 계측기 위치가 CFT 기둥에서 제일 크게 발생하였는데, 그 이유는 철골기둥에 계측기를 브라켓에 설치하여 진동값이 크게 발생하였다고 사료한다. 그 다음으로는 지표면, 그리고 슬래브가 제일 작은 값이 나왔다. 표 1에서는 각 계측기 위치에 따른 진동원인 최대값을 표시하였다.
