# 붕적층 지역의 가시설 거동분석

## An analysis of Behavior for the Temporary Retaining wall in Colluvium Area

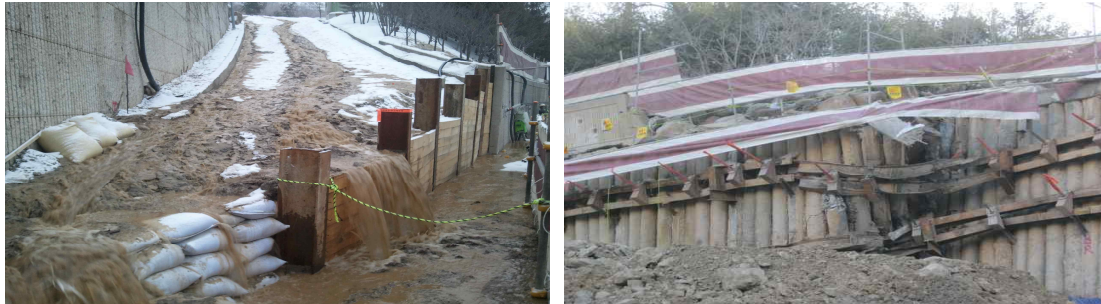
본 연구지역은 주차장 지하 굴착 시공을 위해 기존 상수관 이설공사를 완료하였으나 지속적인 누수가 발생하고 있었다. 터파기 심도 6.0m까지 굴착 후 3단 띠장을 설치하였으나 1단, 2단 앵커 홀에서 계속적으로 누수가 지속되고 결빙된 것이 확인되었다. 이 때 벽체 변형이 허용기준치를 초과함에 따라 압성토(1차, 2차)를 실시하였고 배면 상부사면 보강 역지말뚝 보강 계획 및 기존 옹벽의 앵커 보강 공사를 실시하던 중 추가 누수가 발생하여 누수 위치 확인 및 보수를 실시하였다. 상수관 보수 완료 후 누수 여부를 점검하기 위해 통수 요청을 하였으나 흙막이 면으로 다량의 물이 유출되었다. 잠시 후 어스앵커가 탈락하고 띠장, 브라켓 등의 변형이 발생하는 등 벽체의 급속한 변위가 발생하기 시작하였으며, 이후 급속한 사면 활동으로 흙막이 벽체가 붕괴되었다. 붕괴 후 보강으로는 기존 압성토에 추가로 CIP상단 높이까지 압성토를 설치하였으며, 현장에서 발생한 사면의 균열부는 우수의 유입을 방지하기 위하여 양질의 토사 채움과 Cement Paste를 2~3층으로 나누어 반복 충전하였다.

그림 1. 연구지역 흠막이 변형 및 사면 인장균열

이 후 사면보강을 위하여 억지말뚝 천공기를 반입하여 조립하였고, 배면상부 사면의 억지말뚝 천공을 완료하였다.

연구지역의 억지말뚝은 변형구간의 배면상부와 균열부에 걸쳐 B열 65본, C열 24본으로 앵커를 병행하여 2개 구간, 최상부에는 A열 44본으로 1열을 추가, 총 133공, 3개열로 설계하였다. 각 억지말뚝의 간격은 1.2m 이다. 한편, 기존 붕괴된 흠막이 배면에는 기존 CIP보다 직경이 큰 CIP를 앵커와 함께 시공한 것으로 확인되었다.
