표준품셈 관부설 및 접합공사 품 개정 요인 분석

Analysis on the Factor of Revision of Pipe Laying Down Material and Connection Work Material

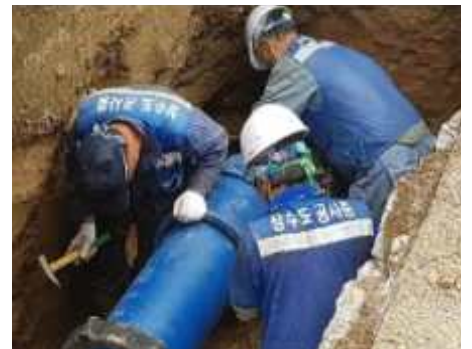
그림 1. 배관공 중심 작업현황

기존의 인력구성은 기능공과 보통인부의 비율이 약 1:3이었으나 현장조사 결과 3:1으로 나타나 기능공(배관공) 중심으로 개정하였으며, 특별인부와 일반기계운전사를 제외하여 보다 현장실태를 반영하도록 하였다.
