하이드로 플레이닝(Hydroplaning)

無罪의 損益計算

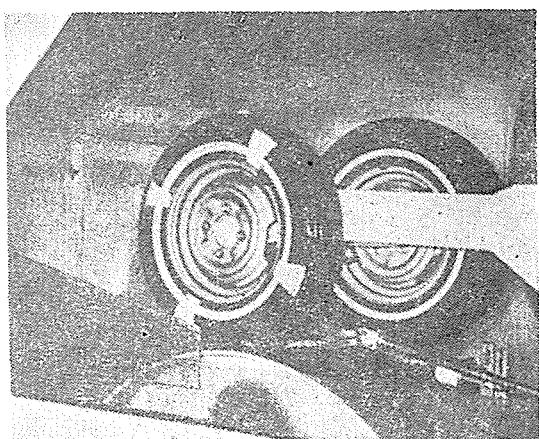
〈사진은 하이드로 플레이닛 現象 發生 시험光量〉

타이어 메이커어 等에서도 宣傳用의 판프렛에 이 現象에 對해서 說明을 行하고 昨年の「晴海」에 있어서 의 모오티어 쇼우에서는 日本自動車 타이어協會의 하이드로 플레이닝 現象 發生實驗은 큰 關心을 갖게 했다. 이와 같이 이미 하이드로 플레이닝現象은 常識化 되어가고 있는 現下 이 現象이 原因이되어서 事故가 일어났다고 하면 運轉士는 無過失이 되지 않을테지
