火災現場과防火

取材記者의 体验記

扈天雄
<KBS記者>

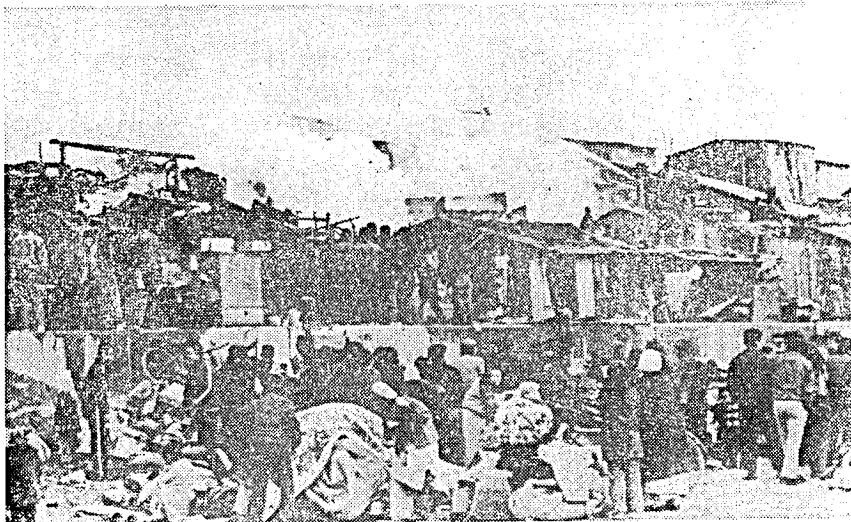
누가 이것을 補償할 것인가!
