아말감수복물 하방의 상아질에 나타나는 방사선불투과층에 관하여

서울대학교 대학원 치의학과 치과방사선학 전공

RADIOPAQUE ZONES IN THE DENTIN BENEATH AMALGAM RESTORATIONS

Dept. of Dental Radiology, Graduate School, Seoul National University.

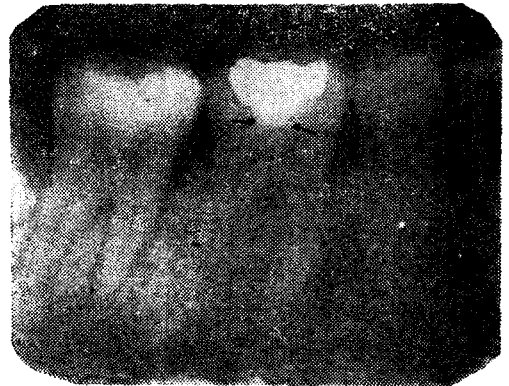
사진 2. 제1대구치 수복물 아랫쪽으로 불투과층이 보인다(화살표).

아말감수복물을 가진 치아가 촬영된 구내 사진을 관찰할 때 수복물하방의 상아질을 주의 깊게 보면 깔때기 모양(funnel-shaped appearance)의 방사선불투과층(rodioopaque zone)이 간혹 눈에 띄는 수가 있다(사진 1, 2). Linden & Aken¹⁾에 따르면, 이런 방사선불투과층은 수복물을 구성하고 있는 성분 즉 은(silver), 주석(tin), 구리(copper), 아연(zinc), 그리고 수은(mercury)중에서 아연과 주석이 상아세관(dentinal tubule)으로 스며들어갔기 때문에 생긴 것이며 치수강으로 접근할수록 방사선불투과층이 좁아져서 깔때기 모양으로 보이는 것은 상아세관의 주행방향에 기인된다고 한다. 아연과 주석의 침투기전은 아직 명확하게 밝혀져 있지 않으나 침투하는 데 걸리는 기간은 약 1년 내지 1년반으로 보고되어 있다.
