지상진료실

〈교정 치료시 전치부 폭경의 부조화 개선을 위한 방법〉 ②

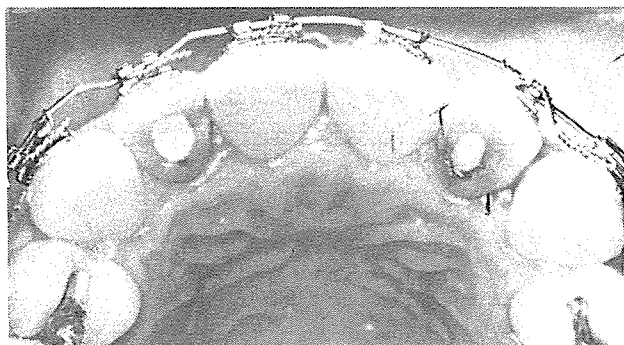
(사진1. 치료전 구강내사진)

성인 환자로 상악 전치부의 Cowding을 주소로 내원하였다. 좌우 측절치의 근원심 폭경이 중절치에 비해서 큰 상

태였으며, 근관 치료를 받았으며, 교합관계는 거의 정상이나, 측절치 부위가 약간 edge-to-edge 관계였다.

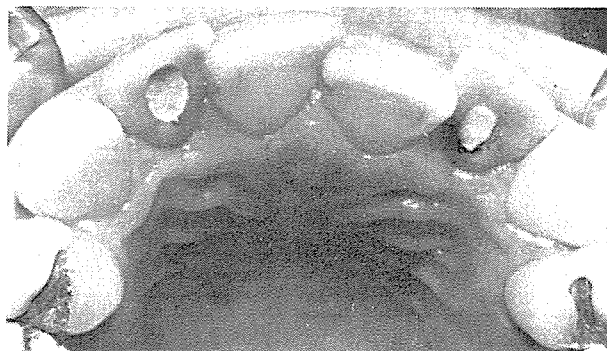
(사진3. 치료후 전치부 배열상태)

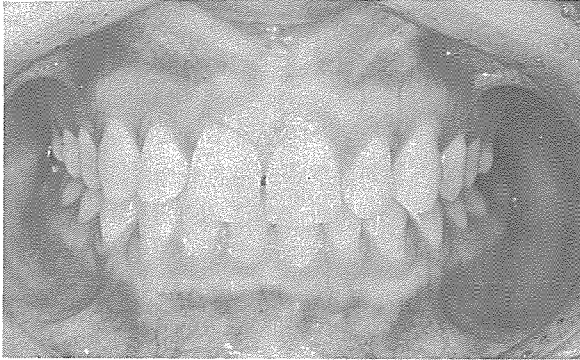
(사진4. 치료전 정면사진)

상악 전치부의 Spacing을 주소로 내원한 여대생으로, 하악과의 교합은 약간 깊은 상태였고, 구치부의 관계는

정상이었다. 좌우측 근원심 폭경이 작은 상태로 인한 spacing 이라 진단하고, 상악에만 Fixed appliance를 장착하여, 중절치는 모으고, 나머

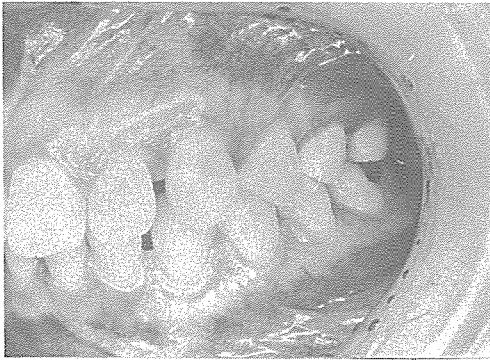
(사진6. 치료전 좌측사진)

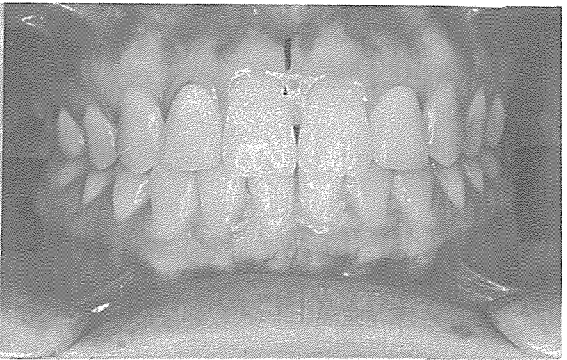
(사진7. 치료후 정면사진)

지 space를 축절치 근원심에 분리시킨 후 Porcelain Jacloetcrown을 하여 해결하기로 하였다.
