畫像處理에 의한 유기절연재료의 트리열화 진단법

Diagnostics of Treeing Degradation in Organic Insulating Materials by Image Processing

吉 村 昇* · 金 泰 成**

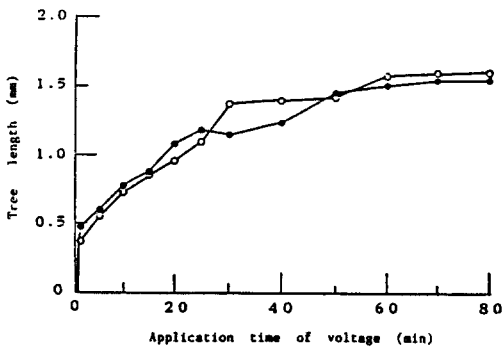
그림 12. 트리의 水平方向 伸長特性에 따른 肉眼觀察와 畫像處理 계측과의 비교

Fig.12. Comparison between manual and image processing for tree growth to horizontal axis to electrode direction (FEP # 100, 11kV).

인가전압 10, 11, 12kV로서 장시간 파괴 실험을 하고 각각의 인가전압에 대한 트리의 電極軸方向, 水平方向의 伸長度를 肉眼觀察 및 畫像處理 계측에 의해 구했다. 一列로서 인가전압을 11kV로 했을 때 肉眼觀察과 畫像處理 계측에 의한 印加時間에 대한 트리의 電極軸方向 및 水平方向의 伸長度 특성을 Fig.11과 12에 표시하였다.

타 부유물의 운동을 활발하게 하고 그것이 氧化처리시에 오차가 되어 나타나는 것으로 생각된다. Fig.13, 14는 인가전압에 대한 트리의 電極 軸方向 및 水平方向 伸長度와의 관계이다. 이 그림에서 인가전압이 높으면 신장이 빠르고 파괴도 급속히 이루어진다. 또 인가전압이 낮으면 트리의 신장이 완만하므로서 파괴에도 시간이 걸림을 알 수가 있다. 다른 인가전압의 경우에도 같은 경향을 보이고 있다.
