고속도로 절토사면 관리를 위한 데이터베이스 프로그램 개발

Development of Database System(DB/SLOPE) for Management of Cut Slope in Highway

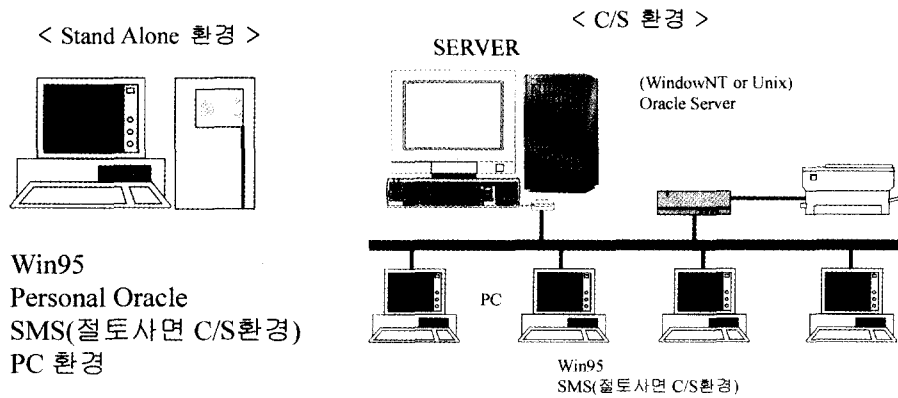
Fig. 2. Stand alone and C/S environment of database system(DB/SLOPE).

본 데이터베이스 프로그램(DB/SLOPE(ver.1.0))은 Windows95 이상의 환경하에서 구동할 수 있도록 개발되었으며 개발언어는 PowerBuilder 6.0,⁵⁾ Visual C++^{2,4)}로 제작되었다. 데이터베이스 엔진은 C/S환경을 고려하여 Personal Oracle 7.2를 이용하였다.

- (1) OS : Window 95
- (2) 개발 Tool : PowerBuilder 6.0, Visual C++
- (3) DB : Personal Oracle 7.2 (C/S 환경 고려)

2) 본 데이터베이스 프로그램(DB/SLOPE(ver.1.0))은 Windows95 이상의 환경하에서 구동할 수 있도록 개발되었으며 개발언어는 PowerBuilder 6.0, Visual C++로 제작되었다. 데이터베이스 엔진은 C/S환경을 고려하여 Personal Oracle 7.2를 이용하였다.

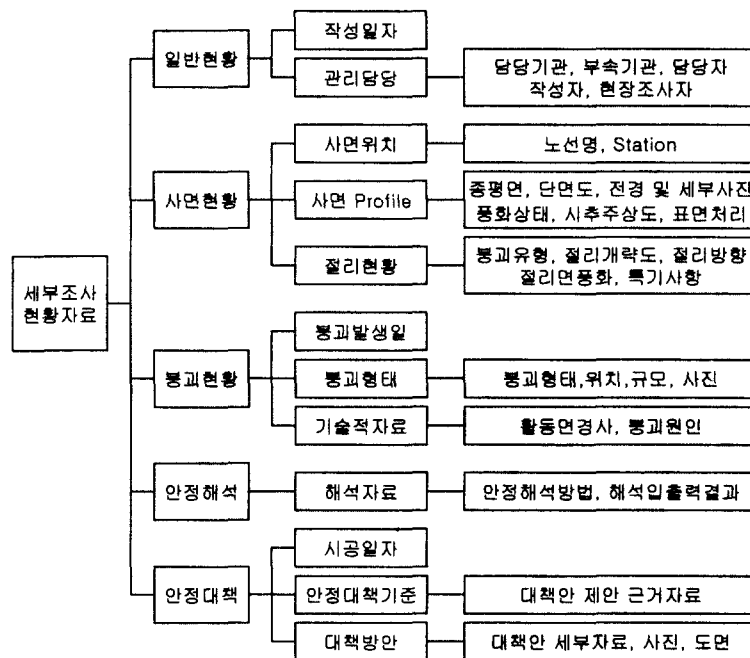
Fig. 8. Schematic diagram for input structure of technical data for DB/SLOPE.

위의 목적으로 구성된 세부조사현황 자료구성은 Fig. 8과 같고 각 구성자료에 대한 세부내용을 기술하면 다음과 같다.
