전치부 Diastema Closure

- *Reversible Treatment or Irreversible Treatment?* -

김일영 원장

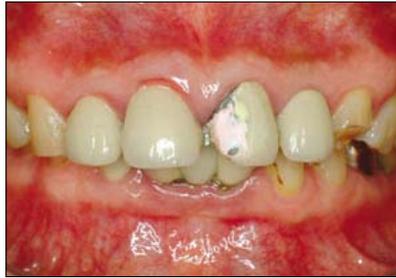
그림 1
Diastema를 주소로 PFM을 했다가 파절되어 내원

전치부의 기존 보철물의 문제점을 안고 치과를 찾아오는 분들 중 많은 분들이 처음에는 단순히 중절치 사이의 diastema를 메꾸기 위해 치과를 방문해서 치아를 삭제하고 보철을 했다가 시간이 지남에 따라 헤어지기 어려운 상황으로 빠져 들어가고 결국 후회하는 마음으로 다른 치과를 찾아가는 경우를 자주 접하게 된다(그림1, 1-0). 돌이켜보면 정교하지 못하거나 잘못된 개념의 치료계획에 원인이 있었다고도 볼 수 있겠지만, 이에 더해 처음 당시에 무심코 치아를 삭제한 것이 더욱 상황을 악화시킨 것 또한 사실이다. “그때 치아를 삭제하지만 않았어도...” 하는 아쉬움은 참으로 오랫동안 뇌리에 남는다.

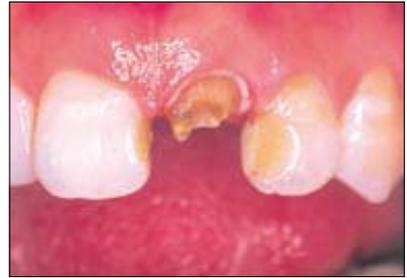
그림 1-0
옛 보철물을 제거하고 우식부위를 제거한 다른 증례

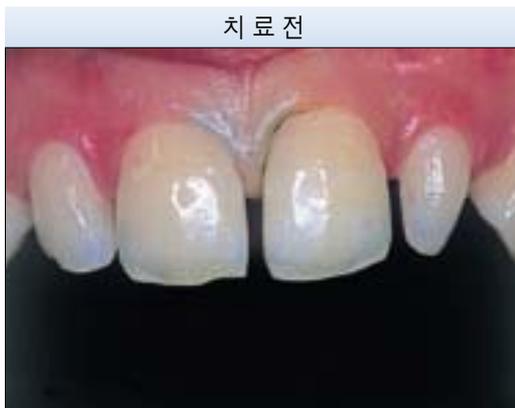
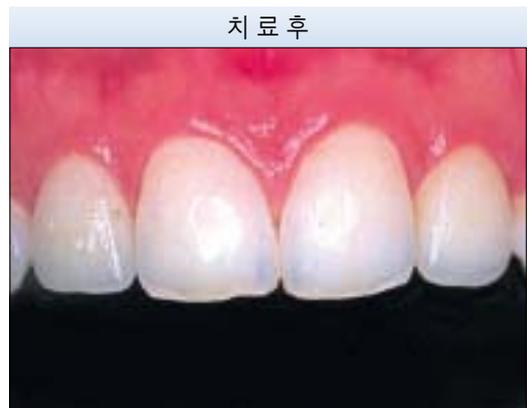
그림 1-1~2

필자가 선호하는 레진의 선택은, 설측에는 적절한 opacity가 있으며 파절에 저항하도록 강도를 부여해줄 수 있는 hybrid resin을 사용하고 순측에는 연마성과 내마모성이 좋은 microfill resin을 사용하는 혼용법이다. 이 증례에서는 TPH(Dentsply)를 설측에, Durafil(Kulzer)를 순측에 사용하였다. 축절치는 #22번 치아 정도라면 레진으로 수복하고 싶은 마음이었지만 #12번 치아의 외형이 너무 왜소해서 부담스러웠고, 결국 대칭성을 위해 양쪽 축절치 모두 Empress 크라운으로 수복하였다. 레진과 Empress 크라운 모두 심미성에서 우열을 가리기 어려운 자연스러운 모습을 보여준다.

중절치 사이에 공간이 있고, 측절치는 왜소치여서 웃음에 자신이 없는 20대 중반의 여성이다. 치열이 가지런하고 색조도 좋으며 공간의 배분이 적절하다고 판단되어, 젊은 나이임을 감안해 가급적 치질을 보존하는 방향으로 치료계획을 잡기로 했다. 중절치는 레진을 이용하여 축성했고, 측절치는 Empress crown으로 마무리하여 심미적인 결과를 얻은 증례이다.

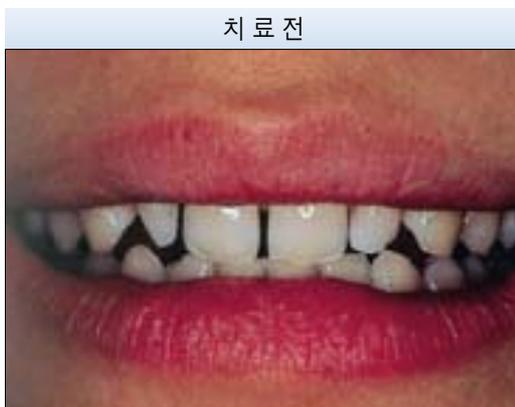
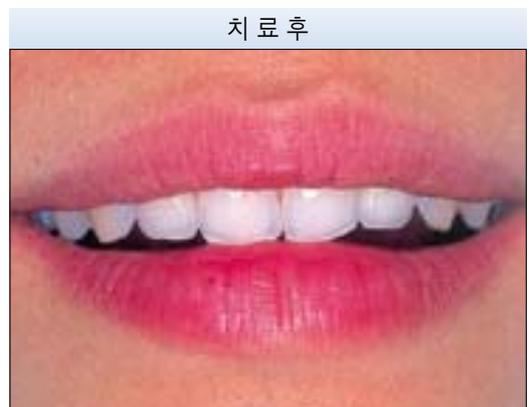
그림 1-3~4

치료 전 후의 달라진 스마일 모습, 적절한 심미치료는 한 사람의 웃는 모습과 분위기를 이렇게 바꿔놓을 수도 있다.

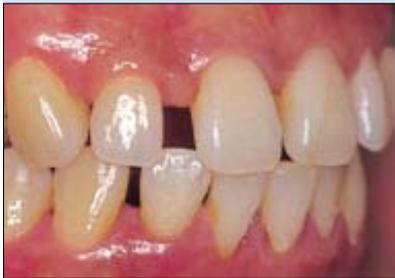
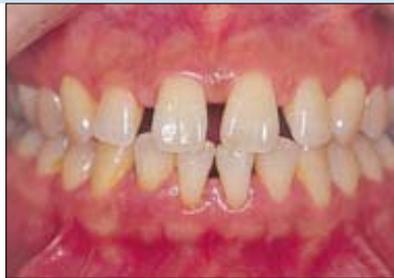
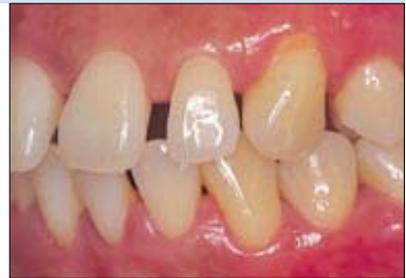
그림 2-1, 2, 3

치료 전 전치부에 걸쳐 multiple large space를 보이고 있는 초진 사진의 좌측면, 정면, 우측면 사진이다.

20대 여성으로서 전치부 전반에 걸친 큰 공간으로 인한 비심미성 때문에 내원하였다. 교정을 권하였지만 결혼을 앞두고 난색을 표명하였으며, 라미네이트를 고려하였으나 이 또한 과도한 공간으로 인해 얼마나 심미적인 결과를 얻을 수 있을지 의문이었고, 치아를 삭제할 경우 다시는 교정치료의 기회가 없어지며, 젊은 나이를 감안한다면 앞으로 혹시 발생할 수도 있는 보철물의 문제점들로 인해 반복될 수도 있는 보철치료 혹은 치아의 상실 등이 부담되었다. 불확실한 예후들을 감안하여 가역적이면서도 단기적으로는 훌륭한 예후를 보일 수 있는 레진으로 수복한 증례이다.

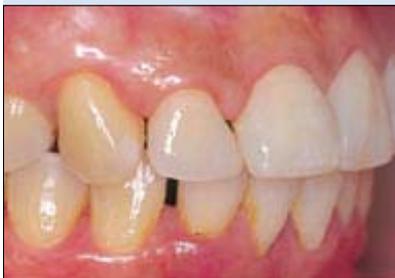
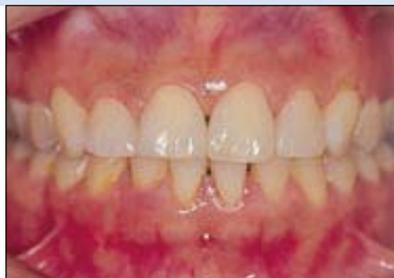
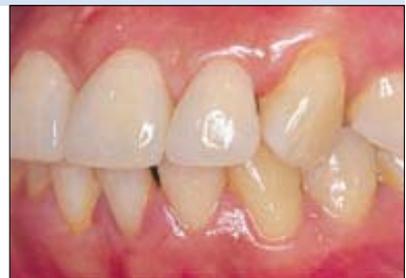
그림 2-4, 5, 6

레진으로 공간들을 메꾸었으며 큰 공간에 비해서는 비교적 심미적인 수복이 가능하였다. 법랑질의 경우 제대로 시술되었을 경우 비교적 신뢰할 만한 접착이 가능하다는 점을 감안한다면 적절한 강도를 갖는 레진을 선택하고 동시에 과도한 교합력만 가해지지 않도록 적절한 교합분산이 시행된다면 상당한 기간동안 역할을 감당할 것으로 기대해볼 수 있다. 물론 경우에 따라서는 예측과 달리 계속적인 문제가 발생할 수도 있으나, 치질을 삭제하지 않았으므로 나중에라도 레진을 제거하고 본래의 모습을 회복하거나 교정치료를 언젠가 받을 수 있는 기회가 상존한다는 점이 최대 장점이다

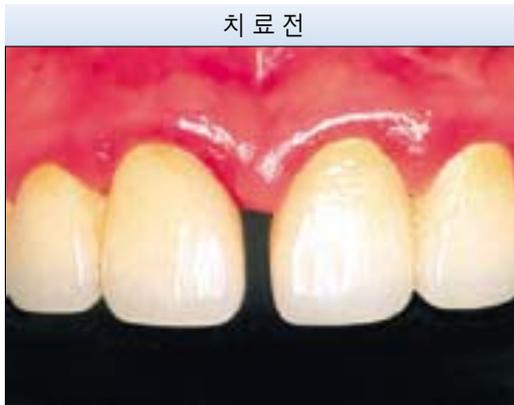
그림 3-1

치료전 모습, PFM 사이에 발생한 Diastema 앞니 사이의 space가 벌어진 것을 이유로 과거에 치료받은 기존의 보철물 주위로 잇몸이 충혈되어 염증이 심한 것이 보인다. 기존 보철물의 부적합한 margin과 아울러 metal allergy가 주 원인으로 보인다. 이런 경우는 잇몸 치료 후에도 부종이 가라앉지 않는다.

과거 상악 6전치 사이에 공간이 있었던 것을 이유로 2 piece의 3 unit bridge로 치료 받았던 PFM 사이에 space가 발생하여 비심미적인 것을 이유로 내원한 환자이다. 6전치의 보철물 모두를 제거하는 것은 부담스럽다며 그대로 둔 채 공간을 메꾸어 주기를 원하였던 증례이다. spacing의 원인으로 생각되는 구치부의 교합 간섭과 치주치료를 먼저 시행하고 레진으로 space closure를 시행하기로 계획을 세웠다. porcelain은 microetcher로 sandblasting 처리하고 silane을 바른 후 접착을 시행할 때 법랑질과 유사한 접착력을 얻을 수 있다는 점을 상기하면 과도한 교합력을 배제할 경우 충분한 내구성을 기대할 수 있다.

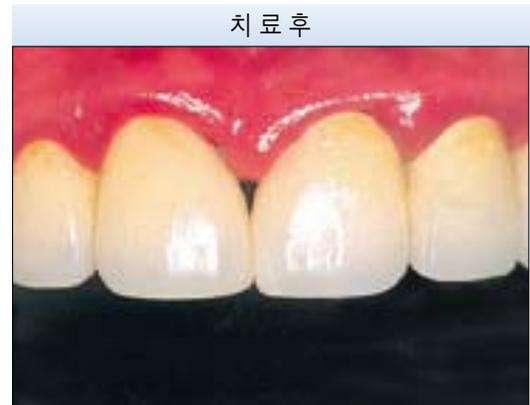
그림 3-2

레진을 이용하여 통법대로 공간을 메꾼 사진. 기존 PFM이 매우 딱한 이유로 opacque 레진(TPH A30, Dentsply)을 이용하여 축성을 하였다. Moore's disk를 사용하면 finishing과 polishing을 동시에 시행할 수 있어서 시간이 절약되며 특히 porcelain표면 연마에 탁월한 결과를 얻을 수 있다. 그러나 잇몸의 부종은 여전히 불만스럽다. 돌이켜 보면 초진시 꼭 이렇게 치아를 삭제하여야만 했을 까 하는 점과, 보철물 제작시 상악 6전치 보철의 경우 정확한 anterior guidance 설정의 난이도, 그리고 정교한 보철물에서도 metal allergy로 인하여 흔하게 발생하는 잇몸의 부종, 그리고 cervical의 blackness 등을 감안한다면 깊은 상념에 젖는다.

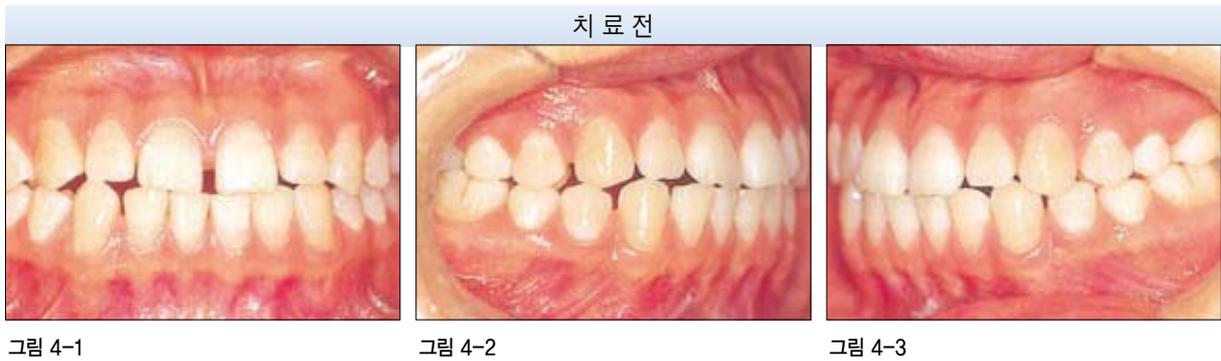
그림 4-1, 2, 3

치료 전의 전반적인 교합 상태를 보여준다. 구치부 교합이 불안하고, 전치부에 절단교합을 나타내고 있다.

역시 20대 여성으로서 전반적인 space를 이유로 내원하였다. 구강검사 결과 구치부 교합이 안정되어 있지 못하고, 전치부도 절단교합을 보이고 있어서 이럴 경우 레진 혹은 라미네이트로 수복을 하면 교합력을 이기지 못하고 파절되기 쉽다. 절대적으로 고정성 장치를 이용한 교정치료가 우선적으로 권장되어져야 할 것으로 판단되었다.

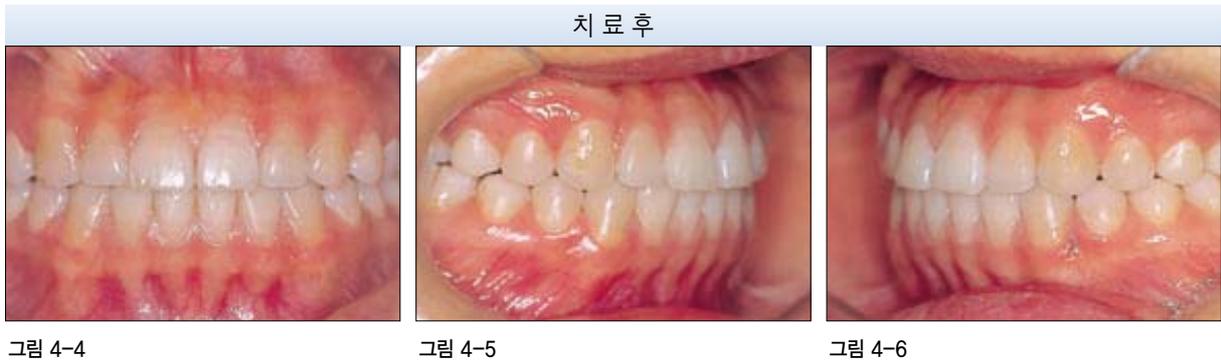
그림 4-4, 5, 6

전반적인 교정 치료 후 안정적인 구치부 교합과 전치부에 정상적인 overbite와 overjet을 얻을 수 있었다.
