계속해서 발생하는 구조물 붕괴

김근영 부총무
공간기술단 소장

도서관 곳곳에 균열

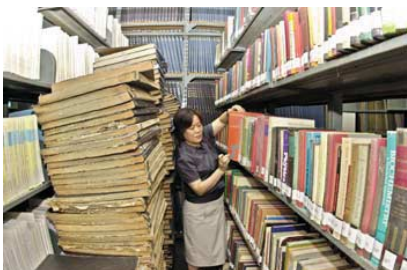
최근 서울시교육청 산하 21개 주요 공공도서관 건물들이 나날이 늘어나는 장서로 인해 당초 일반 열람실(허용적재하중이 300kg/m²)로 설계된 실을 서고(허용적재하중이 750kg/m²)로 용도변경하여 사용중, 서고(당초 열람실)로 이용중인 바닥이 활하중(서적적재하중)을 견디지 못해 주요 구조부 곳곳에 균열 및 변형이 발생하는 등 건물에 구조적 문제가 발생하자, 안전진단을 실시하여 서고하부 중앙부에 철골기둥을 신설하는가 하면, 내력벽의 내력을 증가하는

등의 보강공사를 진행하는 등의 땀질씩 처방을 하는 형편이다.
