EPDM 고분자 애자에 대한 표면방전 및 누설전류파형의 고조파분석

Harmonics Analysis of Leakage Current Waveforms and Surface Discharge for EPDM Polymer Insulator

Abstract

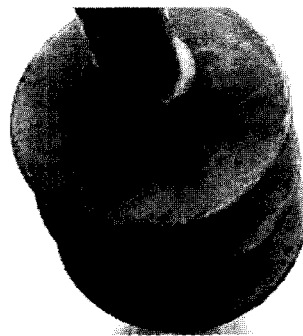
그림 2. 오손된 EPDM 고분자애자.
Fig. 2. Polluted EPDM Polymer Insulator.

실험에 사용된 EPDM 고분자애자는 포항지역의 배전용으로 사용된 지 약 4년 정도된 애자로서 상당히 오손된 상태의 시료를 그림 2에서 나타내었다.

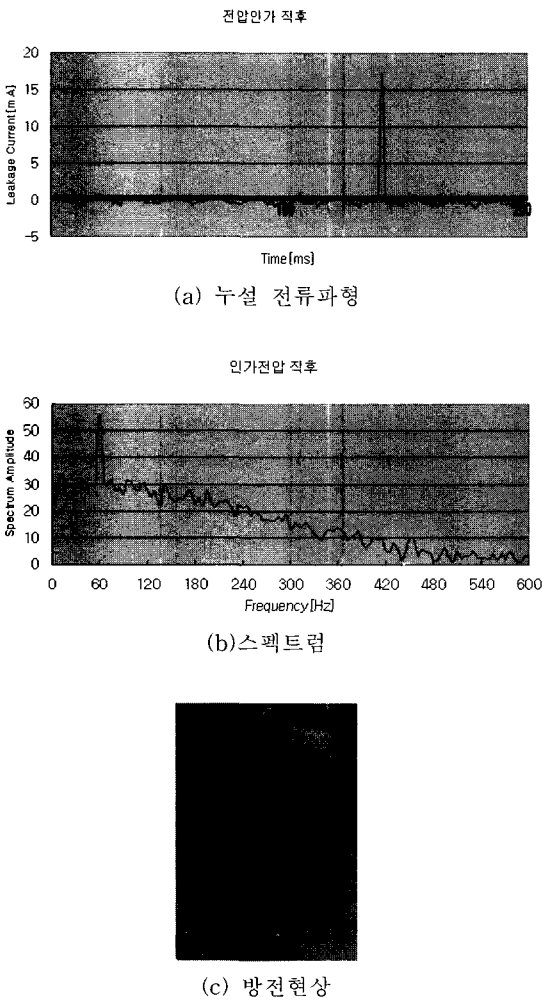
그림 5. 누설전류파형,스펙트럼 그리고 방전현상 (전압인가 직후).

그림5(a)에서는 전압인가 직후 관측된 누설전류 파형으로서, 매우 왜곡된 비대칭적인 파형이다. 일반적으로 왜곡의 형태는 측정조건에 의존하게 된다.이런 파형은 전도도가 낮거나 전압인가 초기 또는 전계가 낮을 때 나타나는 누설전류 파형이다.

그림5(b)에서는 누설전류파형을 분석한 주파수 스펙트럼으로서 0~600 Hz까지 나타내고 있다. 기본파(56)가 가장 우세하고 3고조파, 5고조파의 순으로 고조파 성분이 포함되어있음을 볼 수있다. 누설전류의 기본파에 대한 3고조파 및 5고조파의 왜곡율은 39.8 %, 23.2 %을 나타내었다. 왜곡율이 크다는 의미는 전도성전류와 표면저항의 파형이 중첩된 결과로서 찌그러짐이 크다는 의미와 같다. 그림 5(c)에서는 그때 애자의 집지전극 측 부분에서 미소한 방전을 관찰할 수가 있었다.

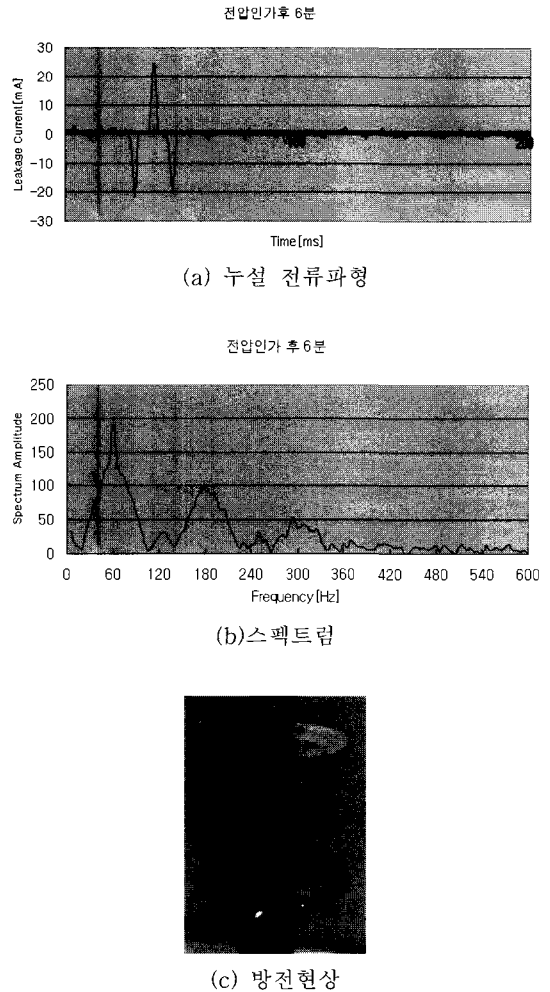
그림 6. 누설전류파형, 스펙트럼 그리고 방전현상 (6분후).

그림6(a)에서는 전압인가 6분후 누설전류 파형을 나타내고 있다. 열화초기 상태의 파형으로서 피크값은 24.4 mA기록하였고, 인가전압 직후에 비하여 상승된 결과이다. 그림 6(b)에서는 스펙트럼을 분석한 결과로서, 왜곡도가 상당히 큰 파형임을 알 수 있다. 기본파(192)에 대한 3고조파 및 5고조파의 왜곡율은 51.7 %, 19.4 %이다. 누설전류 기본파의 크기 및 3고조파 그리고 5고조파의 순으로 나타내었다. 그림6(c)는 방전현상을 볼 수 있었다.
