7월은 장마와 관련하여 비로 인한 대형 교통관련 사고가 많다.
특히, 빗길에 미끄러진 대형버스, 비로 인한 비행기 추락 등이 대표적이다.
비와 더불어 7월에는 휴가가 시작되는 시기로 가족과 함께 차량이동이 많기도 하다.
안전운전만이 사고로부터 멀어질 수 있음을 다시 한번 되새기고 길을 나서자.

아시아나항공 보잉 737 추락사고

씨 프린스호 좌초기름 유출사고

부일외고 수학여행버스 교통사고

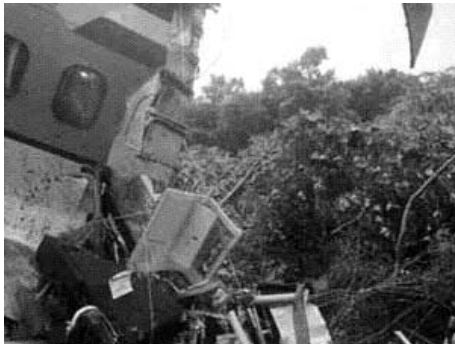
1993년 7월 26일 오후 2시 37분 승객 104명과 승무원 6명을 태우고 김포공항을 이륙하여 목포로 떠난 아시아나항공 보잉 737기가 목포공항의 악천후로 오후 3시 50분께 해남군 화원면 마천리 뒷산에 추락하여 66명이 사망하고 44명이 부상당하는 사고가 발생하였다.

- 아시아나항공 보잉 737-500기가 목포공항 착륙을 위해 고도조정 중 안개와 강풍으로 악화된 기상 상태에서 고도규정(480m)보다 낮게 운항하다 운거산에 충돌한 사고로 추정됨.
- 강한 강풍과 안개로 인하여 3차례의 착륙을 시도하며 비행기가 착륙보고 지점으로 접근하던 중, 기상이 갑자기 악화되어 조종사가 시계확보를 위해 고도를 고도규정(480m)보다 낮춰 무리한 비행을 하다 균형을 잃고 운거산에 충돌한 사고로 추정됨.

착륙이 어려운 악화된 기상 상태에서 수차례 착륙에 실패하였으나 회항하지 않고 무리하게 착륙을 시도함.

기상 악화 등 착륙이 불가능할 경우 조종사의 무리한 착륙시도를 제재할 수 있는 강력한 관제 조치가 이루어지지 않고는 경영 논리에 따른 착륙시도로 동종의 사고가 재발할 위험이 있으므로 이에 대한 대책 수립이 요구됨.

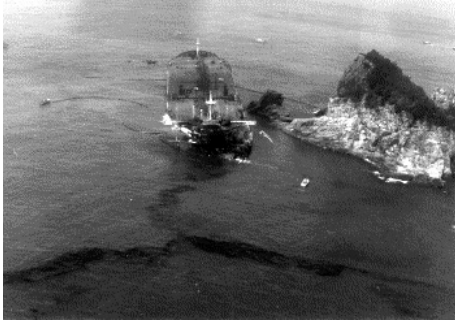
광양항 호남정유부두에 접안 원유하역 작업 중 태풍(제3호 페이)경보 통보를 받아 하역작업을 중단하고 태풍을 피해 출항하여 피항지를 찾던 중 1995년 7월 23일 17시경 전남 여천군 남면 소리도 남쪽끝단 남방암초에 좌초되어 경남, 남해, 거제, 부산, 울산, 포항 해상까지 약 127마일 해상을 오염시켰으며, 해안선을 따라서 전남 여천, 경남 남해, 거제, 부산 해운대, 태종대, 울산 울주군, 경남 기장군, 경주시 해안 총 732km를 오염시킨 해난사고로 수백억원의 재산 피해를 가져온 대형 환경오염 사고였다.

피항지 물색 중 삼산면 소리고동방 47마일 해상 작도에 선미 좌현 기관실 부위가 충돌하면서 기관정지 및 기관실내 화재 발생으로 통신두절 상태에서 좌초된 사고임.

씨 프린스호는 태풍의 진로와 세력변화를 분석한 후 충분한 시간적 여유를 두고 피항 항해를 했어야 함에도 세존도 해역에 늦게 닿을 내렸음.

너울, 바람 등의 외력을 경시한 초대형선의 운항 조종 미숙으로 보침력을 상실하여 사고 발생

- 태풍에 신속하게 대비하지 않아 발생한 인재였으며, 외국의 사례로만 생각하였던 대규모 기름유출사고가 우리나라에서도 발생할 수 있음을 입증시켜준 사고로 온 국민에게 기름오염의 심각성을 일깨워준 계기가 되었음.
- 이에 따라 정부에서는 방제정책을 좀더 빨리 추진할 수 있는 방제업무의 일원화, 국가·지역 방제실행계획 수립으로 신속한 대처, 해경의 방제능력 확충, 민간방제능력 확충, 국제 협력체제 구축 등이 요구됨.

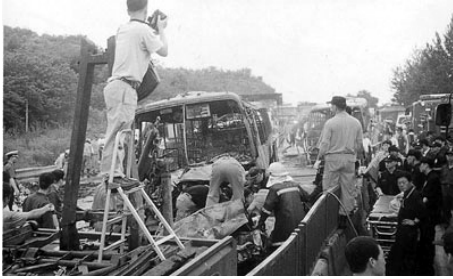
2000년 7월 14일 오후 2시 45분경 경북 김천시 봉산면 광천리 경북 고속도로 하행선(서울 기점 215.5km)에서 부산 부일외국어고등학교 1학년 수학여행단을 태운 부산 대륙관광버스 3대와 승용차, 트럭 등 차량 8대가 연쇄 충돌하여 18명이 숨지고 1백여명이 부상당하는 대형 사고가 발생하였다.

앞서 가던 5트럭이 고속도로 중앙분리대를 들이받고 주행선에 멈춰 서있는 것을 뒤따르던 관광버스가 미처 보지 못하고 들이받아 사고가 발생하였으며, 학생들을 태운 관광버스 3대와 화물차, 승용차 등이 차례로 충돌하면서 모두 7대의 차량에 불이 났으며, 수학여행 버스 1대는 핸들을 급히 꺾는 바람에 도로 밑 15m 언덕 아래로 굴러 떨어졌으며, 사고 당시 현장에 비가 내린 데다 대부분의 사고차량에 불이 나는 바람에 더욱 큰 피해가 발생됨.

- 사고 당시 유일한 탈출구인 차량 출입문이 열리지 않아 피해가 커짐.
- 관광버스의 경우 소화기와 유리창을 깨 수 있는 망치를 기본적으로 비치하여야 하나, 비치되어 있지 않아 창문을 깨지 못하여 연기와 불속에서 신속하게 대피하지 못함.

관광버스는 출입문 이외에 비상구가 없어 이번 사고와 같이 차량내 화재 등이 발생할 경우 많은 인명피해가 발생하는 대형사고로 번질 가능성이 많아 출입문 이외에 비상구 설치 등의 기본적인 대책이 요구되며, 소화기와 망치 등 비상시 사용할 수 있는 안전장구의 비치에 대한 강력한 행정감독이 절실히 요구됨.

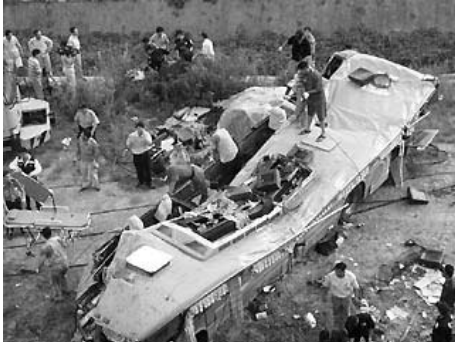
진주 관광버스 추락사고

2001년 7월 24일 대전-진주 고속도로에서 발생한 관광버스 추락사고로, 23명이 사망하고 17명이 부상당하였다.

사고버스 운전사가 고속도로를 과속으로 달리다 무인단속 카메라를 발견하고는 급제동을 하면서 핸들을 쥐는 바람에 언덕으로 굴러 떨어져 발생함.

- 많은 승객을 태운 관광버스가 안전속도를 훨씬 초과해 과속으로 운행
- 운전자의 음주
- 승객의 안전띠 미착용
- 운행중인 차량에서의 가무

고속도로에서 모든 차량의 승객은 안전벨트를 매는 것이 의무화되어 있는데도 사고버스 승객들 대부분이 안전벨트를 착용하지 않아 인명 피해가 컸던 것으로 볼 때 고속도로 운행차량의 승객에 대한 안전벨트 착용의 적극적인 지도가 필요하며, 이번 사고가 발생한 고속도로의 직선구간은 과속운행에 의한 대형사고 위험이 상시 잠재되어 있으므로 무인속도 측정기의 설치와 경찰의 적극적인 단속으로 과속을 방지하여 사고를 미연에 예방하도록 최선을 다하여야 함.
