# 공공업무시설의 장애인편의시설 실태조사에 관한 연구

- 전라북도 자치단체청사를 중심으로 -

## A Study on Convenience Facilities of the Physically Disabled in the Public Buildings - Focused on municipal buildings in Jeonbuk Province -

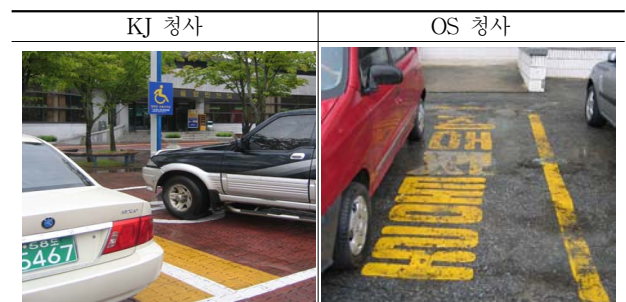
그림 2. 장애인 전용주차구역

주차공간의 폭은 승·하차 공간을 포함하는 것을 원칙으로 하고, 시각적으로 구분하도록 하고 있다. 조사결과 JJ청사와 OS청사에서는 법규상 주차대수만 확보하고, 추

가 확보된 주차장은 장애자용 주차유효면적에 미달하였지만 장애인표시는 되어 있었고,, JB청사 및 KJ청사는 주차장이 주출입구 및 민원실과 반대방향에 위치하여 접근성이 떨어지고 동선이 길어지는 문제점을 안고 있었다. 따라서 규정에는 모두 만족하였지만, 문제는 이동 및 접근에 대한 문제를 지적하고자 한다.

구분 청사명	유효면적	현황	비고
JB청사	3300×5000mm	전용주차장확보, 민원실 옆 위치, 경사도가 주차장과 반대편에 위치 동선이 길어짐.	주차공간폭 편의증진법 3300mm이상 B.C.Code 3700mm이상
JJ청사	3000×4800mm 2400×5000mm	규격에 미치지 못하는 주차공간이 있음, 주차장 인식표시 미흡, 접근성 양호	
KS청사	3300×5000mm	전용주차장 규격 확보 주차장 인식표시 양호 접근성 양호	ADAAG 3965mm이상
OS청사	3400×5100mm 2700×5200mm	규격에 미치지 못하는 주차공간이 있음. 주차장 인식표시 양호, 접근성 양호	승하차공간폭 편의증진법 1200mm B.C.Code 1200mm이상
KJ청사	3500×5000mm	전용주차장확보, 주차장 인식표시 양호, 위치 부적절 접근성 좋지 못함	ADAAG 1525mm이상
NW청사	3500×5000mm	전용주차장확보, 주차장 인식표시 양호, 접근성 양호

주출입구로의 경사도가 1/12 이하인 청사와 임시용으로 철판으로 만든 청사는 휠체어를 이용하는 장애인의 접근을 어렵게 하고 있다. 보도면의 재질 및 시공정도 역시 요철이 심하고 전반적으로 기준에 미흡한 것으로 판단되었다. 특히 대중교통을 이용하는 장애인을 위한 횡단보도 및 유도로는 보도위에 점착형 점자블럭으로 일부구간에 손실된 부분도 있었고 점형과 선형의 구분이 없이 혼용되어 사용되었다. 장애인 전용주차장의 주차구역 크기는 법정 주차대수는 기준내로 만들었지만 초과분에 대해서는 기준에 미치지 못하여서 승하차하기 불편한 경우도 확인되었다. 또한 시각적으로 구분이 용이하도록 바닥면에 장애인 전용표시와 황색이나 녹색으로 식별력을 높이도록 되었지만 도포면이 떨어져나간 주차장도 있었고, 주차장

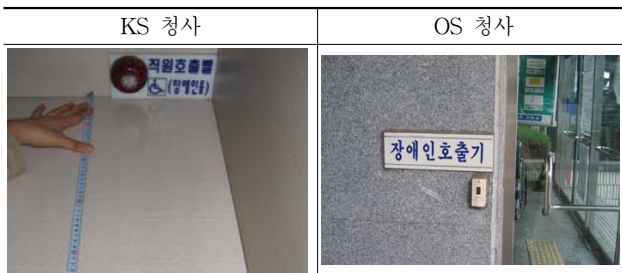
그림 3. 장애인 호출 벨

출입구(문)는 그 통과 유효 폭을 800mm이상으로 하여야 하며, 출입구(문)의 전면유효거리는 1200mm이상 확보하도록 의무사항으로 규정하고 있다. 출입문은 재질이 가벼운 미닫이문으로 문지방이나 홈을 설치해서는 안 된다. 또한 출입문의 손잡이의 높이, 형태, 점자표지판을 부착하여 인지도를 높여야 하고, 시설관리자를 호출할 수 있는 벨이 있어야 한다. 조사대상 청사에서는 비교적 출입문의 기준은 지켜지고 있었으나 (그림 3)에서와 같이 JB청사는 출입문은 자동문이었고, 입구의 점자블럭이 사무실 내부로까지 연결되지 못하였다. KS청사의 장애인 호출용 벨의 경우 설치위치가 높아 실제 휠체어를 이용하는 장애인의 경우 손을 뻗어도 닿을 수 없는 높이에 만들어지기도 하였다.

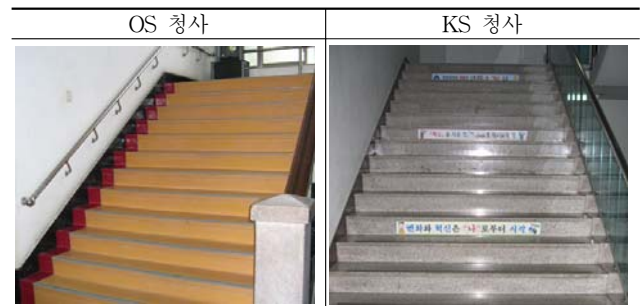
그림 5. 계단

계단 및 참의 유효폭, 디딤판과 쉘면 손잡이 및 점자표지판, 점자블럭 등을 의무사항으로 규정하고 있다. <표 6>에서와 같이 조사대상 청사의 계단은 모두 격임 계단으로 되어있고 재질과 마감 재료는 줄눈 넣기를 하고, 미끄럼 방지를 위해 경질 고무류로 마감하였다. 그러나 <그림 5>에서와 같이 KS청사와 NW청사는 핸드레일이 설치되어 있지 않았으며, 마감 재료에서도 문제가 있어 보였다. 디딤판과 쉘면은 기준 내에 있었고 핸드레일은 원형의 스테인레스 재질로 되어 있었다. 계단의 시작과 끝지점의 30cm 전면에 점자블럭이 설치되어 있었다.

연속된 출입문사이의 유효거리나 출입문의 손잡이는 전반적으로 기준대로 설치되어 있었다. 출입문의 개폐방식은 JB청사는 자동문이었으며 나머지 청사는 양방향으로 개폐방향에 따라 유효거리 확보에 어려움이 있으리라 판단되었다. 계단은 장애인을 위한 경사기준에 미흡한 청사도 있었으며 마감 재료 역시 미흡한 청사도 있었고, 계단의 핸드레일은 원형이었으며 일부청사에서는 아예 설치되어 있지 않았다. 계단 앞 30cm 전면에 점자블럭이 모두 기준 내에 설치되어 있었으며, 참의 유효폭, 디딤판의 너비, 켈면의 높이 등은 미흡한 청사가 많았다. 장애인 전용 승강기는 최근 신축된 JB청사를 제외하곤 나머지 청사 모두 비장애인과 겸용으로 사용되고 있었다. 승강기내 조작반의 위치 및 높이도 청사마다 다른 위치에 있었고, NW 청사는 조작반이 없었고 내부 유효면적도 좁아 불편하였다.

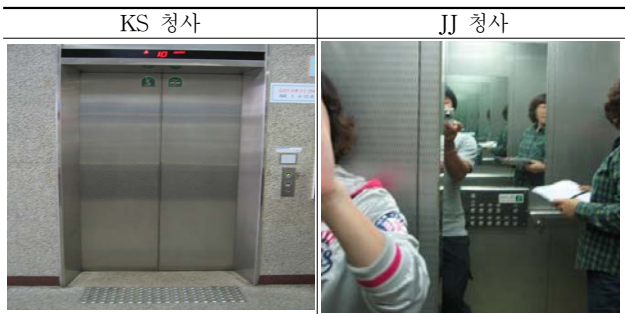
그림 6. 승강기

장애인의 층간이동을 위한 편의시설로 조사대상 청사 중 OS청사를 제외하고 엘리베이터가 설치되어 있었다. 그러나 OS청사는 장애인용 리프트도 설치되지 않아 상하층의 이동권이 확보되지 않았다. 장애인 전용 엘리베이터가 설치된 청사는 JB청사뿐이었으며 나머지 청사는 비장애인과 겸용 승강기를 사용하고 있었다. 장애인을 위한 조작반은 NW청사를 제외하고 일반 엘리베이터에 모두 설치되어 있었다. 그러나 진입방향 우측면에 가로형으로 설치하게 되어 있으나, <그림 6>에서와 같이 일부 엘리베이터에서는 진입방향 전면에도 설치되어 있기도 하였다. NW청

사는 구형엘리베이터로 유효바닥면적은 기준에 만족하였지만, 내부공간이 비좁았고 조작반이 갖추어지지 않았다.

청사명	구분	계단			승강기		
		형식	계단 폭	휠관 설치	핸드 레일	유효 면적	조작반 형태
JB청사	격임	2400	○	○	1700×2100	수평	700
JJ청사	격임	2200	○	○	1500×1500	수평	750
KS청사	격임	2200	○	×	1500×1600	수평	700
OS청사	격임	2000	○	○	-	-	-
KJ청사	격임	1800	○	○	1500×1600	수평	700
NW청사	격임	1800	○	×	1100×1100	-	-

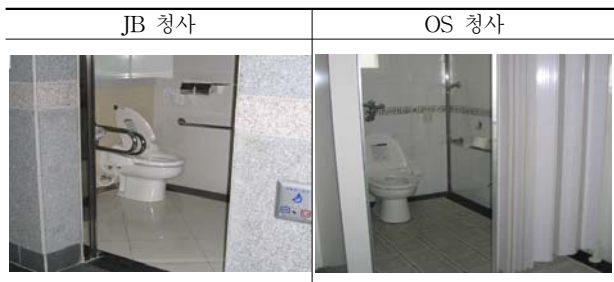
그림 7. 장애인 전용 화장실

장애인용 화장실은 장애인등의 접근이 가능한 통로에 연결하여 설치하도록 의무사항으로 규정하고 있다. 조사 결과 장애인 전용 화장실을 설치한 건물은 JB청사에 불과하며, KS청사와 OS청사는 미비하지만 접이식 칸막이로 공간을 확보하고 있었으며, NW청사의 경우 민원실을 제외하고 장애인을 위한 시설은 미비하였다. 화장실의 재질과 마감은 의무사항으로 규정하고 있지만 NW청사는 출입구 바닥에 10cm의 단차가 있었고, 바닥표면은 물기가 있을 경우 미끄럼에 취약한 재질인 타일로 마감되어 있었다. 또한 모든 청사에서 화장실의 30cm전면에 점자블럭을 설치하였다.

구분	단차	전용여부	유효면적	손잡이 높이	비고
JB청사	-	남,여 각	1700×2100	700	민원실과 거리가 멀리 떨어져 이용불편
JJ청사	-	남,여 각	1200×1300	700	위치 및 진입양호
KS청사	-	남,여 각	1100×2000	700	직각으로 진입, 출입불편
OS청사	-	남,여 각	1800×1400	700	여자화장실 점자블럭 없음
KJ청사	-	남,여 각	1600×2200	700	위치 및 진입양호
NW청사	-	남여공용	1200×1300	700	민원실만 설치

장애인 전용 화장실을 확보한 청사는 한군데 청사만이었고 일부 청사에서는 화장실내에 주름문을 이용하여 공간을 확보하기도 하였다. 하지만 이러한 장애인 전용화장실은 이용효율이 낮아 일부 청사에서는 청소도구를 보관하는 장소로 사용되기도 하였다. 또한 시공 및 마감상태가 불량하여 사용자의 프라이머시가 확보되지 못하였다. 화장실 바닥면의 높이 차이를 두지 않도록 하고 있으나 물을 쓰는 특성상 일부청사에서는 3-5cm의 단차를 유지하고 있었다. 대변기와 소변기에 대한 규정은 수평손잡이에 대한 규정은 잘 지켜지고 있었지만 후면손잡이에 대한 기준이 미흡하여 잘 지켜지지 않았다.

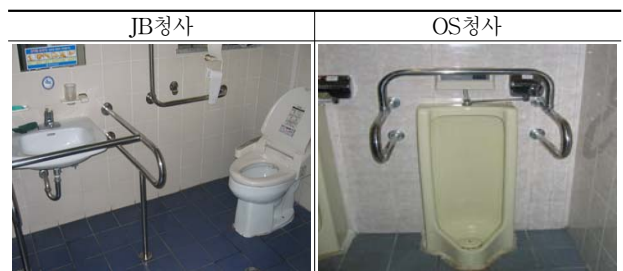
그림 8. 장애인 전용 화장실내 대변기, 소변기

대변기, 소변기, 세면기는 모두 의무사항으로 규정되어 있어 조사대상 청사 모두 사용 공간 및 핸드레일이 설치되어 있었다. 하지만 편의증진법상 핸드레일의 경우 수평 손잡이의 설치높이, 간격, 거리에 대한 기준만 있고 후면 손잡이에 대한 정확한 지침이 없다. 조사대상 청사의 경우 수평손잡이는 설치되어 있었지만 설치높이가 기준에 맞지 않고 위치도 일정하지 않았다. 후면손잡이는 JB청사를 제외하고 위치가 일정하지 않았고, JJ청사, NW청사에서는 후면손잡이는 없었다. 그러나 B.C.Code나 ADAAG의 기준에 의하면 수평손잡이와 후면 손잡이의 위치 허용하중까지 규정하고 있어 우리의 편의증진법에 보완이 필요하리라 판단된다. OS청사의 화장실 접이문의 경우 제대로 닫혀 지지 않아 사용자의 프라이버시가 결여된다. 소변기 양옆에 수평 및 수직손잡이를 모두 설치한 경우는 JB청사와 KS청사였으며, 나머지 청사에서는 수직 손잡이만 설치되어 있었다. 세면대의 구조는 상단높이를 바닥으로부터 85cm이하로 하단 높이를 65cm이상으로 규정하고 있으며 JB청사 및 JJ청사, KS청사는 기준범위 내에 있었지만 나머지 청사는 기준에 미달되었다.

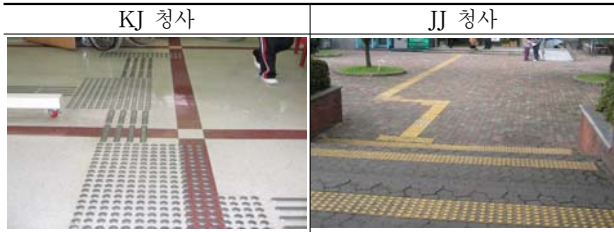
그림 9. 점자블럭

달리하는 것을 의무사항으로 규정하고 있다. 조사대상 청사 모두 점자블럭은 남용 되리 만큼 충분히 설치되어 있었다. 그러나 외부에 설치된 점자블럭은 접촉이 불량하여 군데군데 떨어진 곳이 발견되었고 연결이 되지 않은 부분도 발견되었다.

건물 내 점자블럭은 잘 마무리되어 장애인을 유도할 수 있었으나, 외부 보도블럭 위에 설치된 점자블럭은 정밀시공이 되어있지 않아 일부구간에서는 손상된 부분도 있었고, 점형과 선형의 점자블럭이 혼용 사용되고 있어 유도하는데 어려움이 있었다. 장애인 유도 및 안내설비에 서 점자 안내판 혹은 촉지도식 안내판을 확보한 청사가

시민 모두가 이용하는 자치단체의 청사는 장애인을 위한 편의시설을 계획시 모범이 되어 기준을 준수하여야 함에도 일부 청사에서 기준에 미치지 못하고 형식적으로 설치한 경우가 있어 실태조사를 통해 문제점에 대한 개선방안을 고찰하고 다음과 같은 결론을 얻었다. 첫째, 접근로상에 존재하는 경사로의 경우 기울기가 법적기준에 미달되어 설치된 청사가 많았다. 이는 새로 신축된 청사를 제외하고 대부분의 청사에서 설치규정만 준수한 결과이고 형식적으로 만들어져 오히려 장애인에게 더 불편함을 초래하는 결과를 낳았다. 또한 대기공간이 확보되지 않아 양방향 출입문의 개폐 시 문제가 발생하여 부상을 당할 염려도 있었다. 둘째, 장애인전용주차구역의 경우 법정주차대수의 확보는 되어있으나 초과분에 대해서는 일반주차장의 규격으로 되어있어 승하차 공간 120cm이상 확보하도록 규정을 강화할 필요가 있다. 또한 식별성을 높이기 위해 바닥에 장애인 전용표시 및 사인보드가 필요하고 바닥 색채도포 규정을 강화 할 필요가 있으며, 시공의 정밀성도 요구된다. 주출입구와 반대방향에 장애인전용주차구역이 있는 경우도 있어 접근성이 떨어지는 청사도 있어 시정이 요구된다. 셋째, 복도의 경우 핸드레일이 설치된 청사는 하나도 없었고, 계단의 경우도 일부 청사에서는 핸드레일이 없어 상하층 이동에 어려움이 있었고, 장애인전용 승강기도 부족하였으며, 조작반의 위치도 제각각이었다. 승강기가 없는 청사에서는 휠체어 리프트도 준비되어 있지 않았다. 넷째, 전용화장실을 확보한 청사는 하나였고, 일부는 그나마 접이식 전용화장실을 만들었으나 효용성에서 미치지 못하였다. 화장실내 손잡이의 설치는 대부분 이루어져 있었으나 후면손잡이에 대한 규정이 없어 기준이 조속히 만들어져야 하겠다. 또한 휠체어를 타고 이용할 때 진입각도 및 적정너비가 확보되지 못한 화장실, 대변기 칸의 유효폭을 만족시키지 못한 화장실도 있었다. 다섯째, 점자블럭의 규정을 강화할 필요가 있다. 내마모성 및 정밀시공을 통해 손실되지 않도록 하여야 하겠고 선형과 점형블럭의 기준을 정확히 지켜야 한다. 유도로 안내설비의 위치, 높이 등의 세부규정도 보완하고, 점자안내판,

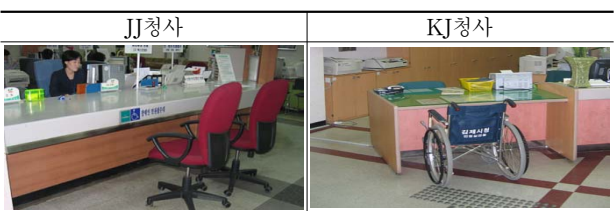
그림 11. 접수대

청사명 \ 구분	상단높이	하단높이	무릎이 들어갈 수 있는 하부 공간
JB청사	900	800	450
JJ청사	850	800	400
KS청사	850	800	400
OS청사	900	790	300
KJ청사	750	730	300
NW청사	750	700	200

접수대 또는 작업대의 활용공간과 구조는 의무사항으로 규정하고 있으며 접수대 또는 작업대 상단까지의 높이는 70-90cm이하로 규정되어 있고, 하부에는 45-65cm의 무릎 및 휠체어의 발판이 들어갈 수 있는 공간이 확보되어야 한다. 조사대상 청사 모두 장애인용 작업 및 접수대를 확보하고 있었으나 NW청사의 경우에는 하부 공간이 20cm 정도 만 확보되어 있어 불편하였다. 상단의 높이도 75-90cm까지 일정하지 않았지만 기준 범위를 지켜졌다.

있었지만 확보하지 못한 청사가 더 많았다. 접수대 혹은 작업대는 장애인을 위해 별도로 확보한 청사가 있었고, 기준내의 범위 안에서 다양하게 나타났다. 또 하부에 무릎이나 휠체어가 들어갈 수 있도록, 45cm의 기준에 미달하는 청사도 있었다.

촉지도식 안내판, 및 음성안내장치에 대한 규정도 세부적으로 보완할 필요가 있다. 작업대 및 접수대는 필요하다면 별도의 공간을 확보하는 것이 장애인을 위해 필요하다고 판단된다.
