고속철도 궤도검측자료 분석기법에 관한 연구

A Study of Analysis Method for the Track geometry measuring data on High Speed Railway

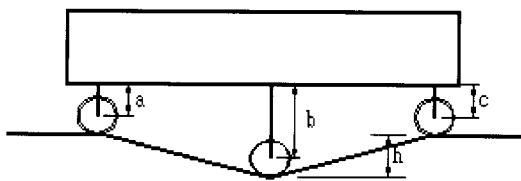
검측차를 이용한 궤도틀림 측정의 기본원리는 각 측정장치(a, b, c)에서 인지된 변위량을 이용하여 다음의 식에 의해 산출되어진다.

$$h_b = b - \frac{a+c}{2} \quad (1)$$

여기서 h_b = 측정치

a = 후방 차륜의 위치

b = 측정 트로리의 위치

c = 전방 차륜의 위치

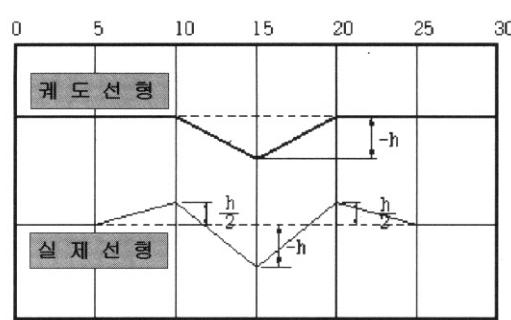
그림 1. Comparison between real geometry and recording data

상기 방식에 의한 측정데이터는 아래 그림1의 경우와 같이 한 개의 고저틀림이 있는 경우 검측차가 레일 위를 주행하면서 5m간격으로 전후 측정차륜의 위치와 중앙 측정 차륜의 위치에 의해서 측정되는 종거값이 차트에 기록 되어지는 형식으로써 실제 선형과는 상이한 과정으로 표현된다. 그림1에서와 같이 실제선형에서 하나의 고저틀림이 기록되는 과정에서는 “-, +, -”로 반전되어 나타나고 궤도의 기하학적 형상변화는 검측에 의해 완벽히 재현되지 않으므로 이러한 측정데이터가 궤도의 실제형상을 어떻게 표현하는지에 대해서 이해하는 것은 궤도선형 검측자료를 분석하고 관리하는데 반드시 필요하다.

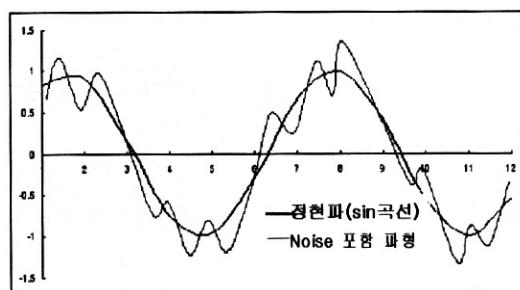
그림 2. General shape of signal recording data

케도 검측데이터 역시, 넓은 범위의 주파수가 합성된 비주기파형이며 이 중첩된 합성파형을 Fourier transform하면 주파수 성분의 Power를 파악할 수 있으며 탁월 주파수 영역 및 주요 공간 주파수의 파장을 알 수 있다.[2] 또한 아래의 그림 4와 같이 정현파의 데이터가 해당 주파수 이외의 Noise를 포함할 경우 Noise에 대한 주파수 대역 및 Noise 주파수대의 Power를 알아낼 수 있다.

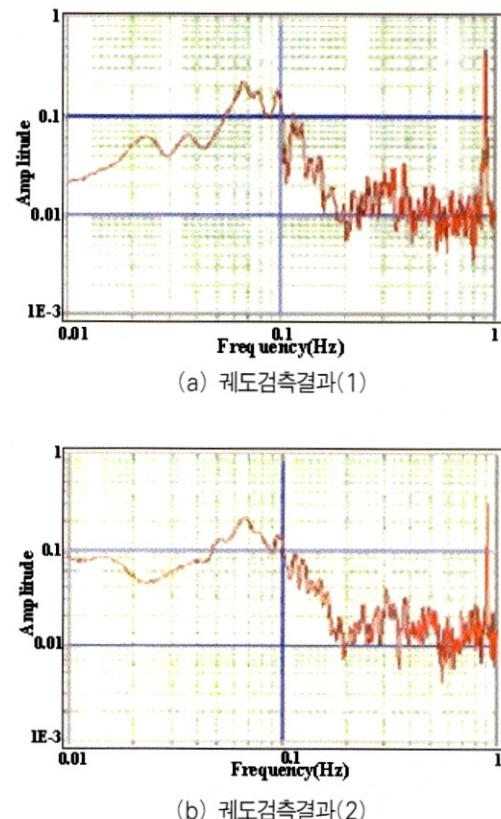
그림 3. Spectrum analysis of Track recording data

위 그림 3은 고속철도 시험선 구간의 일부 검측자료를 Spectrum 분석한 그래프로 일반적인 형태는 외국의 검측차의 Spectrum 분석 결과와 거의 같으나 0.9Hz 부근에서 가장 큰 진폭(Amplitude)을 가지고 있다. 이는 검측데이터에 해당 주파수대의 성분이 가장 많이 포함되어있음을 의미하므로 이에 대한 분석을 통하여 검측결과에 영향을 미치는 파장을 성분을 원인을 규명하는 작업을 수행할 필요가 있다.

0.9Hz의 경우 주파수는 파장의 역수($f=1/\lambda$)이므로 파장(λ) = $1/0.9 = 1.1m$ 이다. 그러므로 이 검측결과는 1m파장에 대한 틀림치가 검측시 가장 많이 검측된 것을 알 수 있으며 이러한 고주파영역의 주파수 성분은 케도선형 틀림에 기인하여 검측된 결과로는 보기 어려우며 검측차의 특성 및 기계진동, 전기신호의 Noise 등의 문제로 나타나는 것으로 판단할 수 있다. 이러한 현상은 일반적인 신호계측시 뿐 아니라 프랑스(Mauzin 검측차)의 경우에도 나타나며 케도검측시 검측차의 성능에 따라 매우 민감하게 나타나는 현상이다[3].

이러한 분석 방법에 이용하여 고속철도 케도검측데이터를 주파수분석을 한 결과 다음 그림 3과 같은 그래프를 얻을 수 있다.

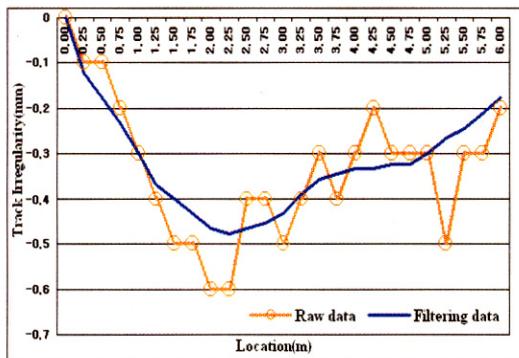
그림 4. Application example of Smoothing Filter

EM-120에 의하여 0.25m간격으로 검측된 Raw data는 위 그림 4와 같이 매우 불규칙적인 형태로 나타나며 앞서 설명한 바와 같이 이러한 값들은 궤도선형틀림에 기인한 데이터가 아닌 기타요인에 의한 Noise에 해당되므로 다음의 식 7과 같이 2m 구간의 산술평균값을 구하여 Noise를 제거할 수 있다.

$$X_{\text{filter}1.00} = \frac{X_{0.00} + X_{0.25} + X_{0.50} + X_{0.75} + X_{1.00}}{9} + \frac{X_{1.25} + X_{1.50} + X_{1.75} + X_{2.00}}{9} \quad (7)$$

$$X_{\text{filter}1.25} = \frac{X_{0.25} + X_{0.50} + X_{0.75} + X_{1.00}}{9} + \frac{X_{1.25} + X_{1.50} + X_{1.75} + X_{2.00} + X_{2.25}}{9} \quad (8)$$

Noise가 포함되어 나타나는 현상은 신호검측 시 일반적으로 나타나는 현상이나 검측결과를 정밀하게 분석하기 위해서는 주파수 대역을 설정하여 필요한 정보를 추출, 분석함이 바람직하다. 궤도검측 역시 이러한 Noise를 제거하기 위해서는 검측차를 정비하거나 센서의 상태를 확인하는 등의 제반준비 작업으로 검측정밀도를 향상시켜 보완할 수 있으나 항상 동일한 조건을 유지하기 어려우므로 필요한 주파수 대역의 자료를 추출하기 위하여 Filter처리를 통해 이를 해결하는 방법을 사용한다. 즉, 기본 데이터(Raw data)를 적절한 영역에서 필터링처리를 함으로써도 검측결과에 불필요하게 나타나는 Noise 현상을 제거할 수 있다. 상기와 같은 Spectrum 분석 결과에 따라 나타난 고주파 영역인 0.9Hz($\lambda=1m$) 부근의 신호는 궤도선형의 문제에 따라 검측된 결과로 보기에는 파장이 너무 짧은 고주파 대역이므로 이와 같은 신호는 검측시 발생한 Noise로 판단할 수 있다. 따라서 이러한 Noise를 제거하기 위하여 다음 그림 4와 같이 2m 이하 구간의 Smoothing Filter를 사용하여 검측시 발생한 부수적인 Noise를 제거하였다.
