고속도로 건설과 생태통로에 관한 연구 A study on the construction of High-ways and Ecological corridors

<Abstract>

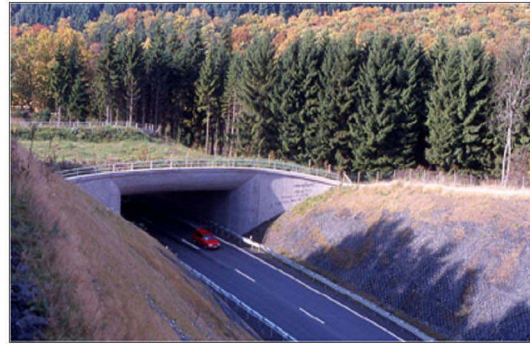
(a) 도로위에 건설된 육교형

종류	특징	비고
터널형 (하부 통로형)	인간의 영향이 빈번한 지역이며, 육상 통로를 설치하기 위한 연결지역이 지상에 없는 경우, 또는 지하에 중소 하천이 있는 경우 만들어지는 통로도로서 하부를 관통하는 터널 형태로 설치(Fig.1)	암거 관로
육상로 (상부 통로형)	횡단거리가 길고 절토지역 혹은 장애물 등으로 동물을 위한 통로 설치가 어려운 곳에 만들어지는 통로. 도로 위를 횡단하는 육교형태로 설치(Fig.2)	도로 육교형 생태 통로
선형	도로, 철도 혹은 하천변 등을 따라 길게 설치된 통로. 식생이나 돌담 등을 이용하여 설치(Fig.3)	울타리 담장 방풍림

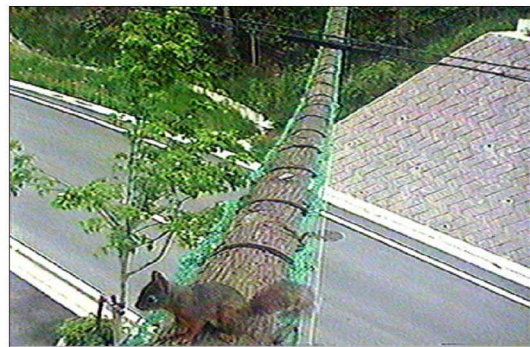
(b) 도로를 가로걸러 설치된 횡단육도로

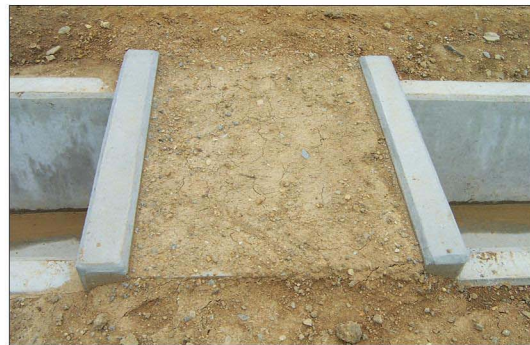
Fig. 2 육교형 생태통로

(c) 양서류이동통로

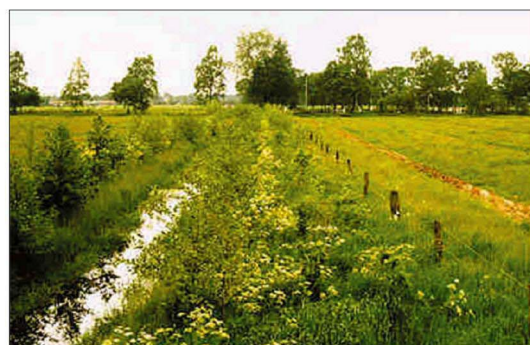
(a) 인도와 개울사이에 관목과 본초식물을 심은 양서류 이동통로

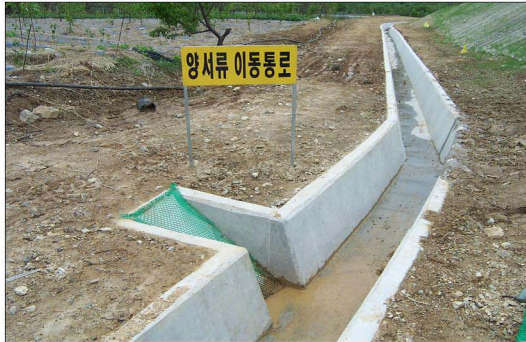
Fig.3 선형 생태통로

(b) 양서류 이동통로
