■ ■ 배터리 연결부 청소

■ ■ 그림으로 보는 어선해양사고 사례

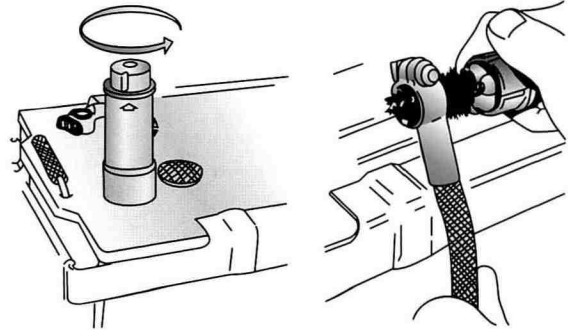
② 연결부가 부식되었으면 전선을 분리한 후 배터리 솔을 사용하여 전선 및 배터리 단자를 청소하여 주십시오.

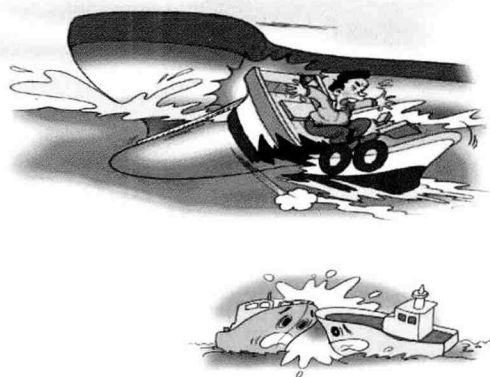
충돌 ③

- 선박정보
가. 9톤 / 기선권현망 / F.R.P
나. 2.56톤 / 연안복합 / F.R.P
- 피해내용(인명/선박)
가. 무
나. 사망 1명 / 선체 전손
- 사고원인
조업차 출항하던 어선(가)이 항내 대기중인 어선(나)을 운항미숙으로 우현현측 부위를 충돌하여 전복
- 예방대책
- 선박의 출·입항 빈번한 항내에서의 안전속력유지 및 경계철저
