벨트 교환

그림으로 보는 어선해양사고 사례

화재 ①

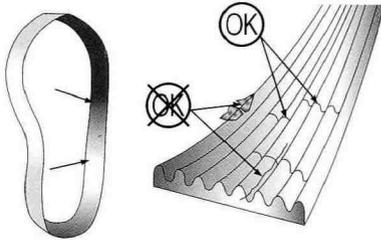
① 기관 정지 후 벨트의 손상여부를 점검하여 주십시오.

② 발전기 브라켓에 부착되어 있는 장력조정 너트를 풀어 벨트를 느슨하게 한 다음 벨트를 벗겨낸 후 벨트를 교환한 후 장력 조정 너트를 조여 주십시오.

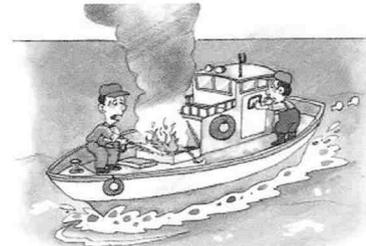
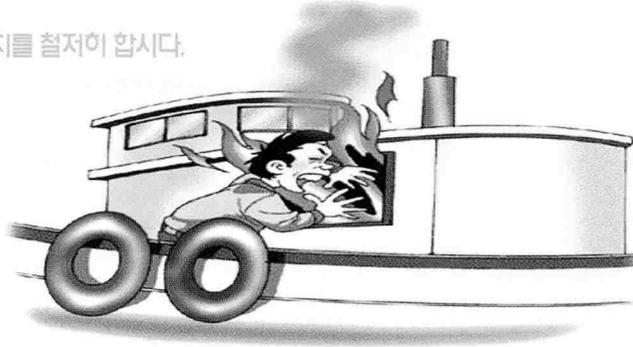
9.77톤 / 연안복합 / F.R.P

무/선체 전소

주기관 운전중 배기관 계통에서 진동 등으로 새어나온 고온의 배기가스가 완전히 건조하지 아니한 합성수지의 경화제 또는 유성페인트의 유기성 매류에 착화되어 발생한 것으로 추정, 기관실을 장시간 점검하지 아니한 것도 원인

- 기관실 내 연통과 연결된 배기관의 이음부(일명 자바라) 조임상태 확인 철저
- 주기적인 선체 및 기관실 점검

※ 인화물질 등에 의한 화재예방 조치를 철저히 함시다.
