## 경기 화성의 상기목장을 찾아서

대를 이어가며 경영하는 목장을 꿈으로,  
탄탄히 준비해 나가는 상기목장

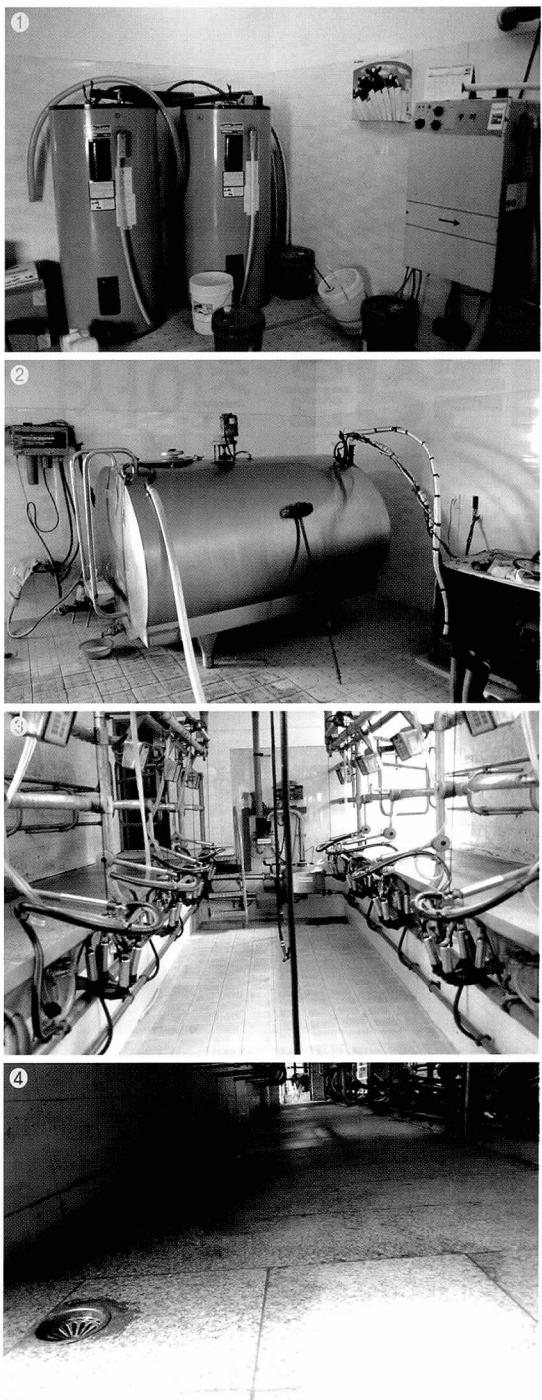
①, ② 원유탱크실  
③ 착유실의 내부모습  
④ 착유실 바닥재는 착유우와 작업자의 낙상을 방지하도록 거친재 질의 타일을 사용한 것이 특징이다.

리 지어가고 있다. 오랜 세월간 함께 해온 파이프라인 착유시설도 최근 2×8 해링본 시스템으로 바꿨다. 물론 공사는 작업할 이들의 편의를 생각하여 매 시공단계마다 진행이 더딜 수 밖에 없었다. 예를 들면 착유실의 충계가 많아지는 것을 원치 않아 원유탱크 보관실의 지반부터 낮게 다지거나, 바닥재의 선택을 신중히 했다.

착유실 시설을 개선하니 일단 착유시간이 단축되어 다른 부분에 더 신경을 쓸 수 있어 좋다고 하는데, 파이프라인 착유를 하면서는 볼 수 없었던

부제피부염과 같은 질병도 조기에 발견하여 소독 약 처리가 쉬워졌다며 스스로도 잘한 결정이라고 말한다.

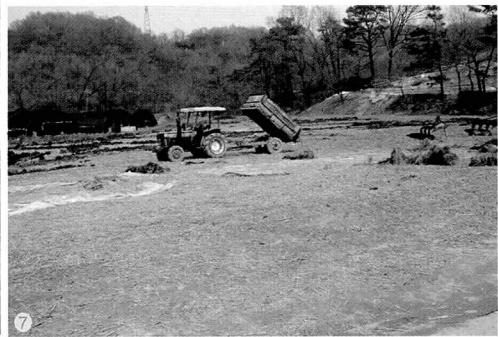
⑤

⑤, ⑥ 채광효과가 바닥에 고루 전달되도록 설계된 지붕의 구조가  
자랑이다. ⑦, ⑧ 목장 주변 사료포에 토비처리를 하고 있는 장면  
⑨퇴비사 전경 ⑩ 비육우 및 육성우 우사 모습 ⑪ 축사 내부 통  
로 ⑫ 축사 내부 한켠에 적재된 건초들 ⑬ 각종 도구, 기계류를  
보관하는 창고

현재 신축된 착유우 우사는 5m 간격에 H빔으로 구성된 견고한 형태로 지붕재는 5m의 기둥간의 간격을 따라 갈바륨과 PC폴리카보네이트를 이용하였다. 이 방식에 대해 이영원 목장주는 축사바닥관리에 탁월하다며 극찬한다. 두종류의 지붕재간의 간격이 좀좁하지 않아 태양이 동쪽에서 서편으로 이동하는 동안 PC폴리카보네이트를 투과하는 햇빛이 운동장 바닥 전면에 골고루 전하게 되며, 바닥에 햇빛이 머무는 시간도 적당하여 채광효과를 극대화할 수 있다는 것이다.
