코로나방전 탐지기술과 송배전설비의 검출 사례 분석

김종민 | (삼성방재연구소, 선임연구원, kjm44@naver.com)
유재익 | (삼성방재연구소, 책임연구원)
김세동 | (두원공과대학, 교수/공학박사/기술사)

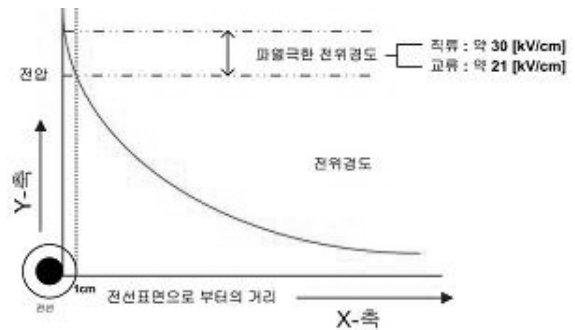
그림 1. 전위 경도

전압으로 인한 높은 코로나 방전현상을 발생시킨다. 전선 표면으로부터 거리에 따른 선로의 전위경도는 그림 1과 같이 표현된다.

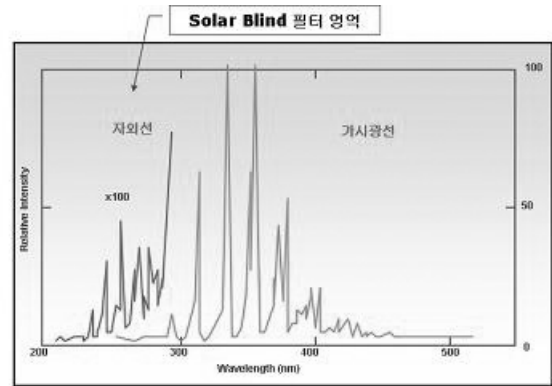
그림 2. Solar Blind Filter와 태양 복사

그림 2는 Solar Blind 필터의 코로나 방전 탐지영역을 나타낸 것이며, 태양에서 방출되는 자연적인 자외선 범위를 벗어난 것으로 노이즈를 최소화 할 수 있고, 불꽃방전 이전 상황을 검출함으로써 사고발생 추이를 주기적으로 점검할 수 있다는 장점이 있다. 그림 3은 자외선 검출장비의 개념도를 나타낸 것이다

지구 상의 태양 복사(solar radiation) 측정 자료를 보면, 대기권에 도달하는 에너지는 대부분 가시광선 영역으로 되어 있음을 알 수 있으며, 코로나 방전은 230~405 nm 파장 대역의 자외선을 방출하게 되며 자외선 검출장치는 230~280 nm의 파장대역에 있는 자외선 영역을 검출하게 된다.

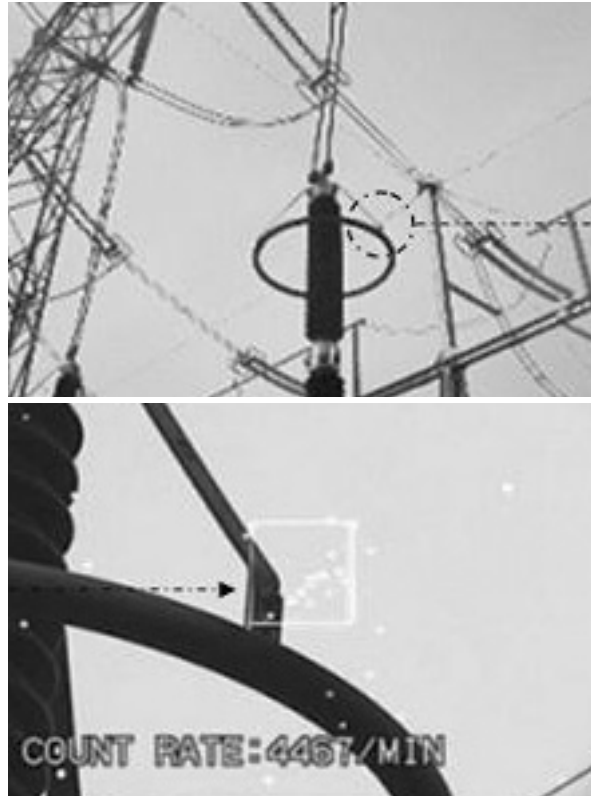
그림 4. 345 kV 피뢰기의 Grading Ring에서 나타난 코로나 방전현상

그림 4는 중부 내륙지역에 설치된 345 kV 피뢰기의 Grading ring 에서 검출되고 있는 코로나 방전 현상으로 여름철 맑은 날씨에 관찰되었다. 자외선 코로나 방전 검출장비를 사용하기 전 방전 소음을 통하여 코로나 현상의 존재를 알 수 있었으나, 발생지점을 정확히 찾아낼 수 없어 본 장비를 통하여 그림과 같이 발생 장소를 정확히 발견할 수 있었다

분당 코로나 방전 횟수인 Count Rate는 4467/min으로 측정되었고 주기적 관찰이 요구된다. Count Rate는 본 장비에 의해 약 20여초 측정된 후 평균값으로 산출된 값으로 코로나 방전의 크기 및 진행상태를 나타내며, 장비의 Gain값, 측정거리, 온습도 및 대기압 등의 조건에 따라 다르게 산출되고, 그 변수가 매우 다양하기 때문에 이상 상태를 판단하기 위한 절대값으로 사용하기에는 무리가 있다.

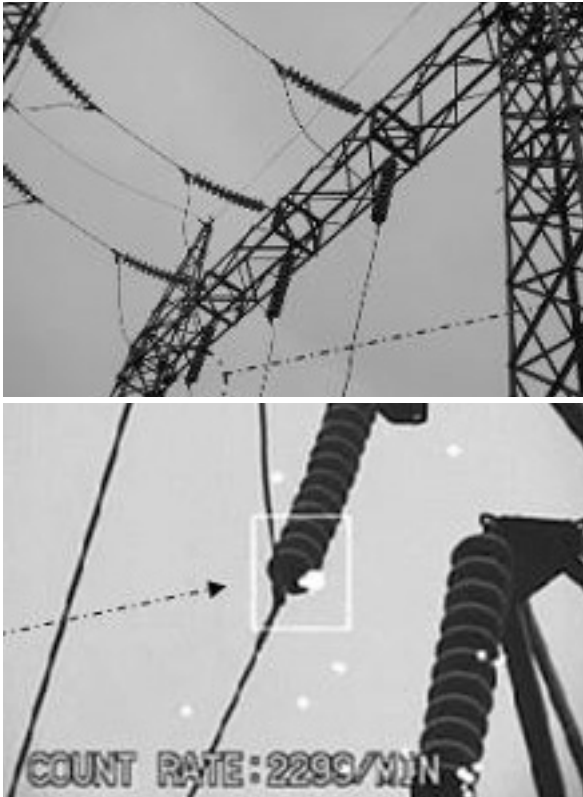
그림 5. 154kV 옥외수전실의 현수애자 코로나 현상 검출

그림 5는 남부 해안지역에 위치한 154 kV 옥외수전

실의 현수애자에서 우(雨)중 검출된 코로나 현상으로 외관상 염해성 오염물에 의한 방전 현상이었으며, 분당 코로나 방전 횟수인 Count Rate는 2299/min으로 측정되었고, 세정작업을 통한 정기적인 관찰이 필요한 부분이다

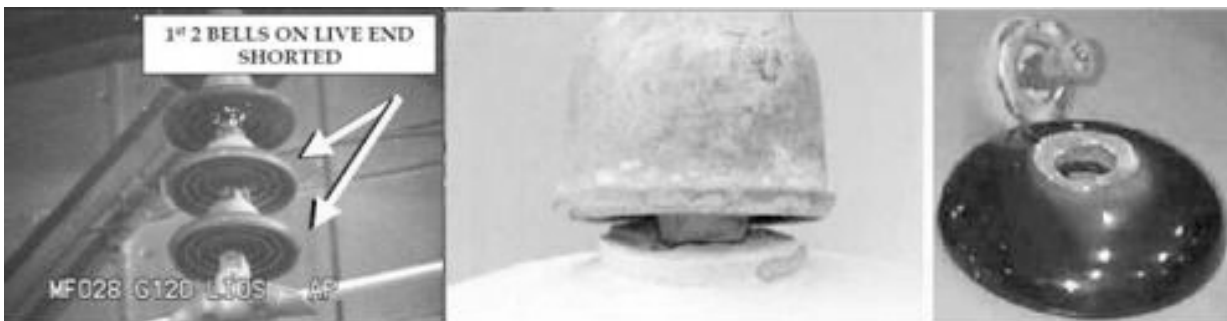
그림 8. 자기 애자의 핀과 캡사이 코로나 현상 및 소손 상태

그림 8의 좌측은 코로나 현상으로 인한 부식으로 핀과 캡 사이가 짧아져 절연성능이 저하된 상태로 전원이 인가되어 지속적인 코로나 현상이 나타나고 있으며, 우측은 캡과 자기애자 사이의 지속된 코로나 현상으로 인하여 자기애자의 절연체가 도우넛 모양을 구멍을 내면서 분리된 현상을 보여주고 있다. 분당 코로나 방전 횟수인 Count Rate는 6190/min으로 측정되었다.
