## ● 고장시 대처요령 ▶ 엔진과열

## ● 그림으로 보는 어선해양사고 사례 ▶ 전복

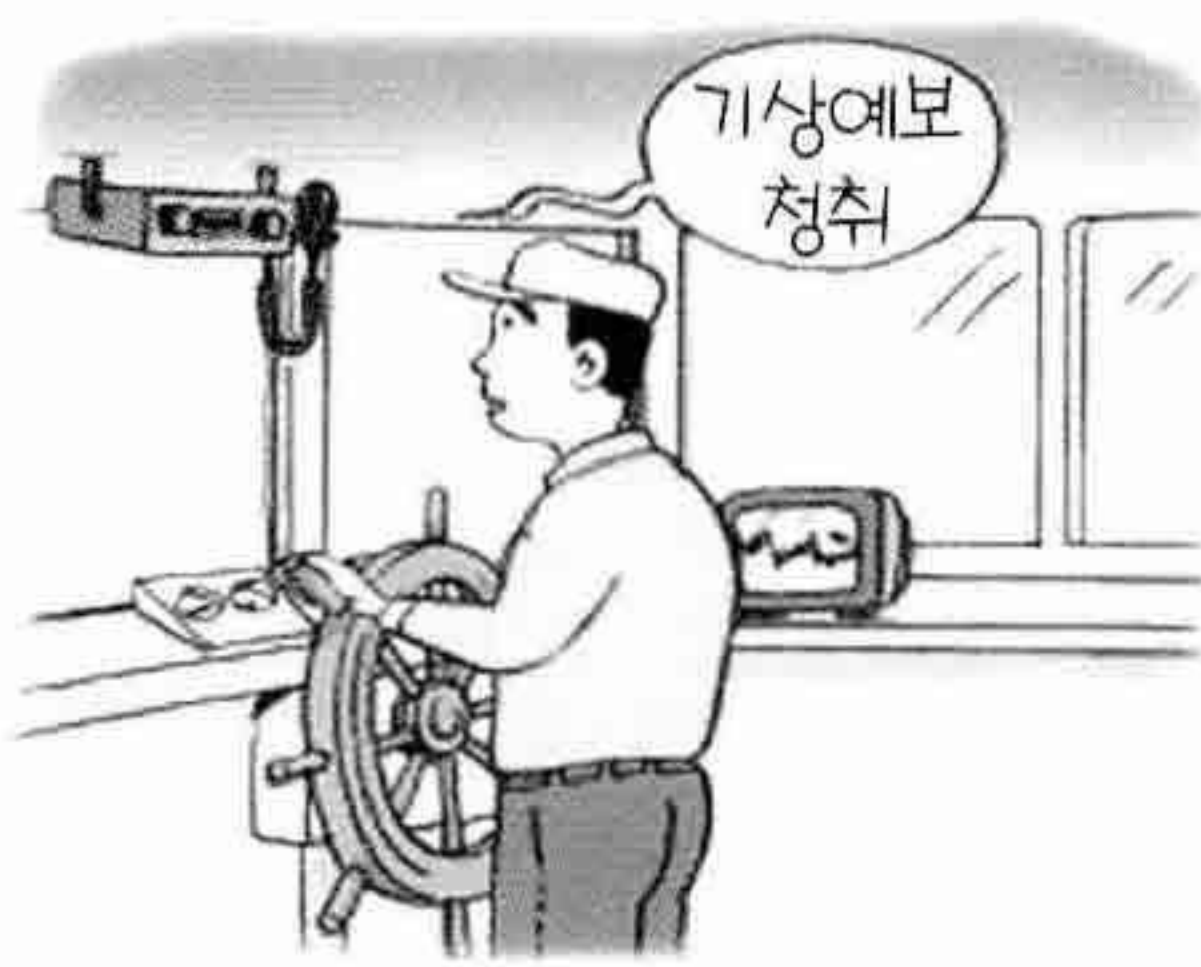
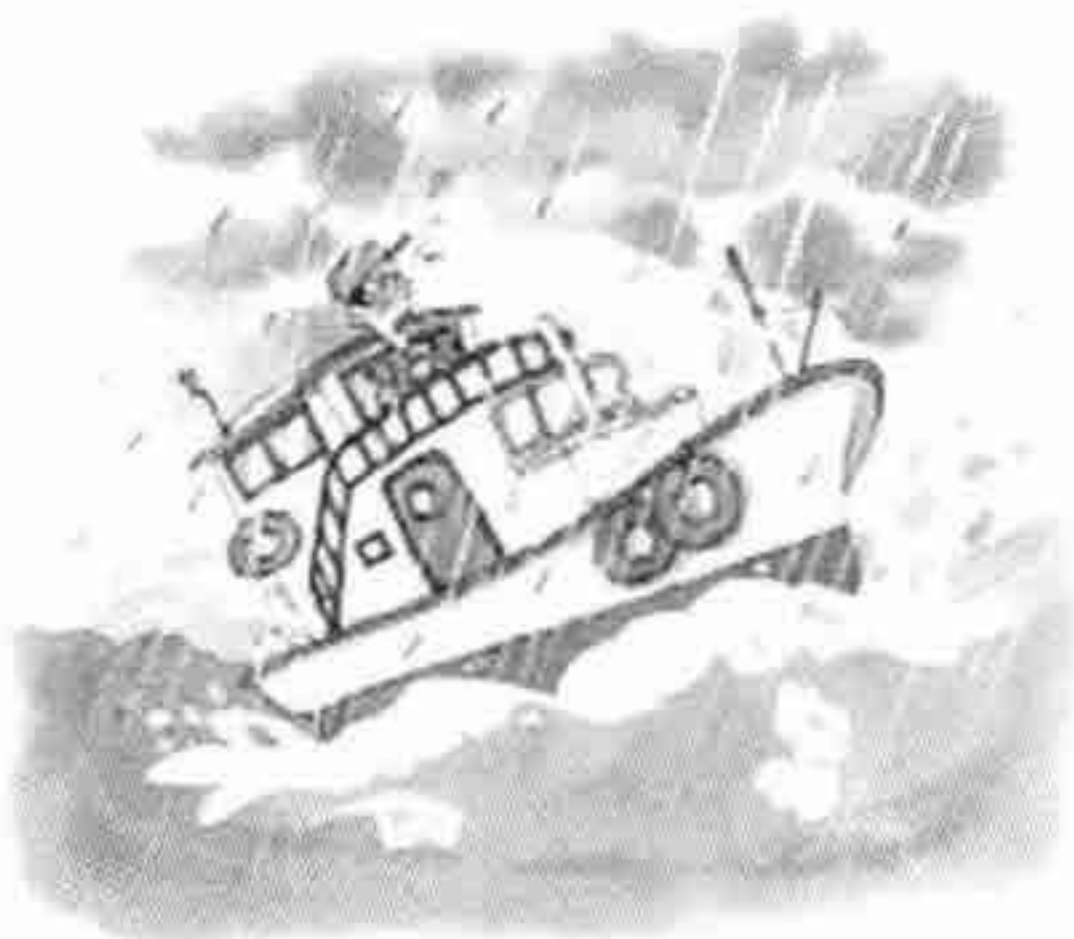
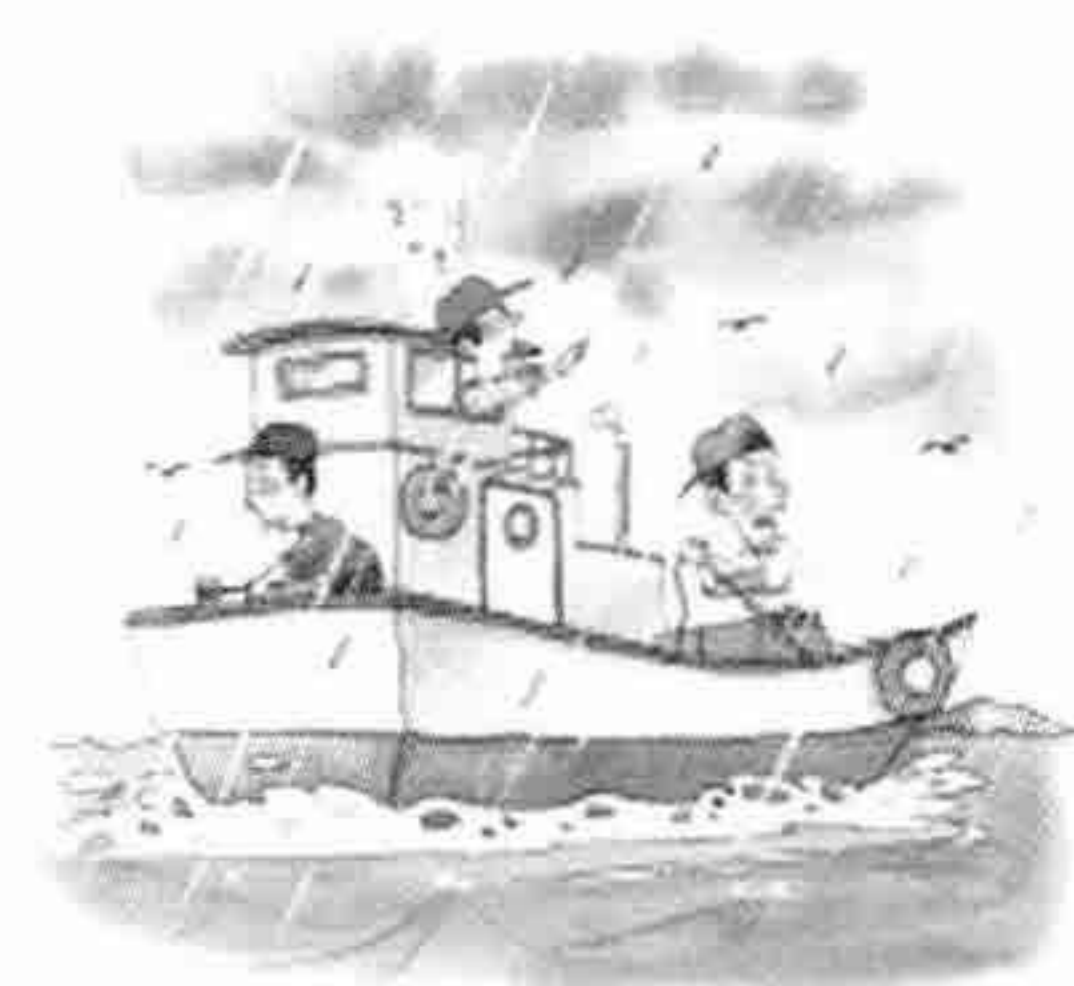
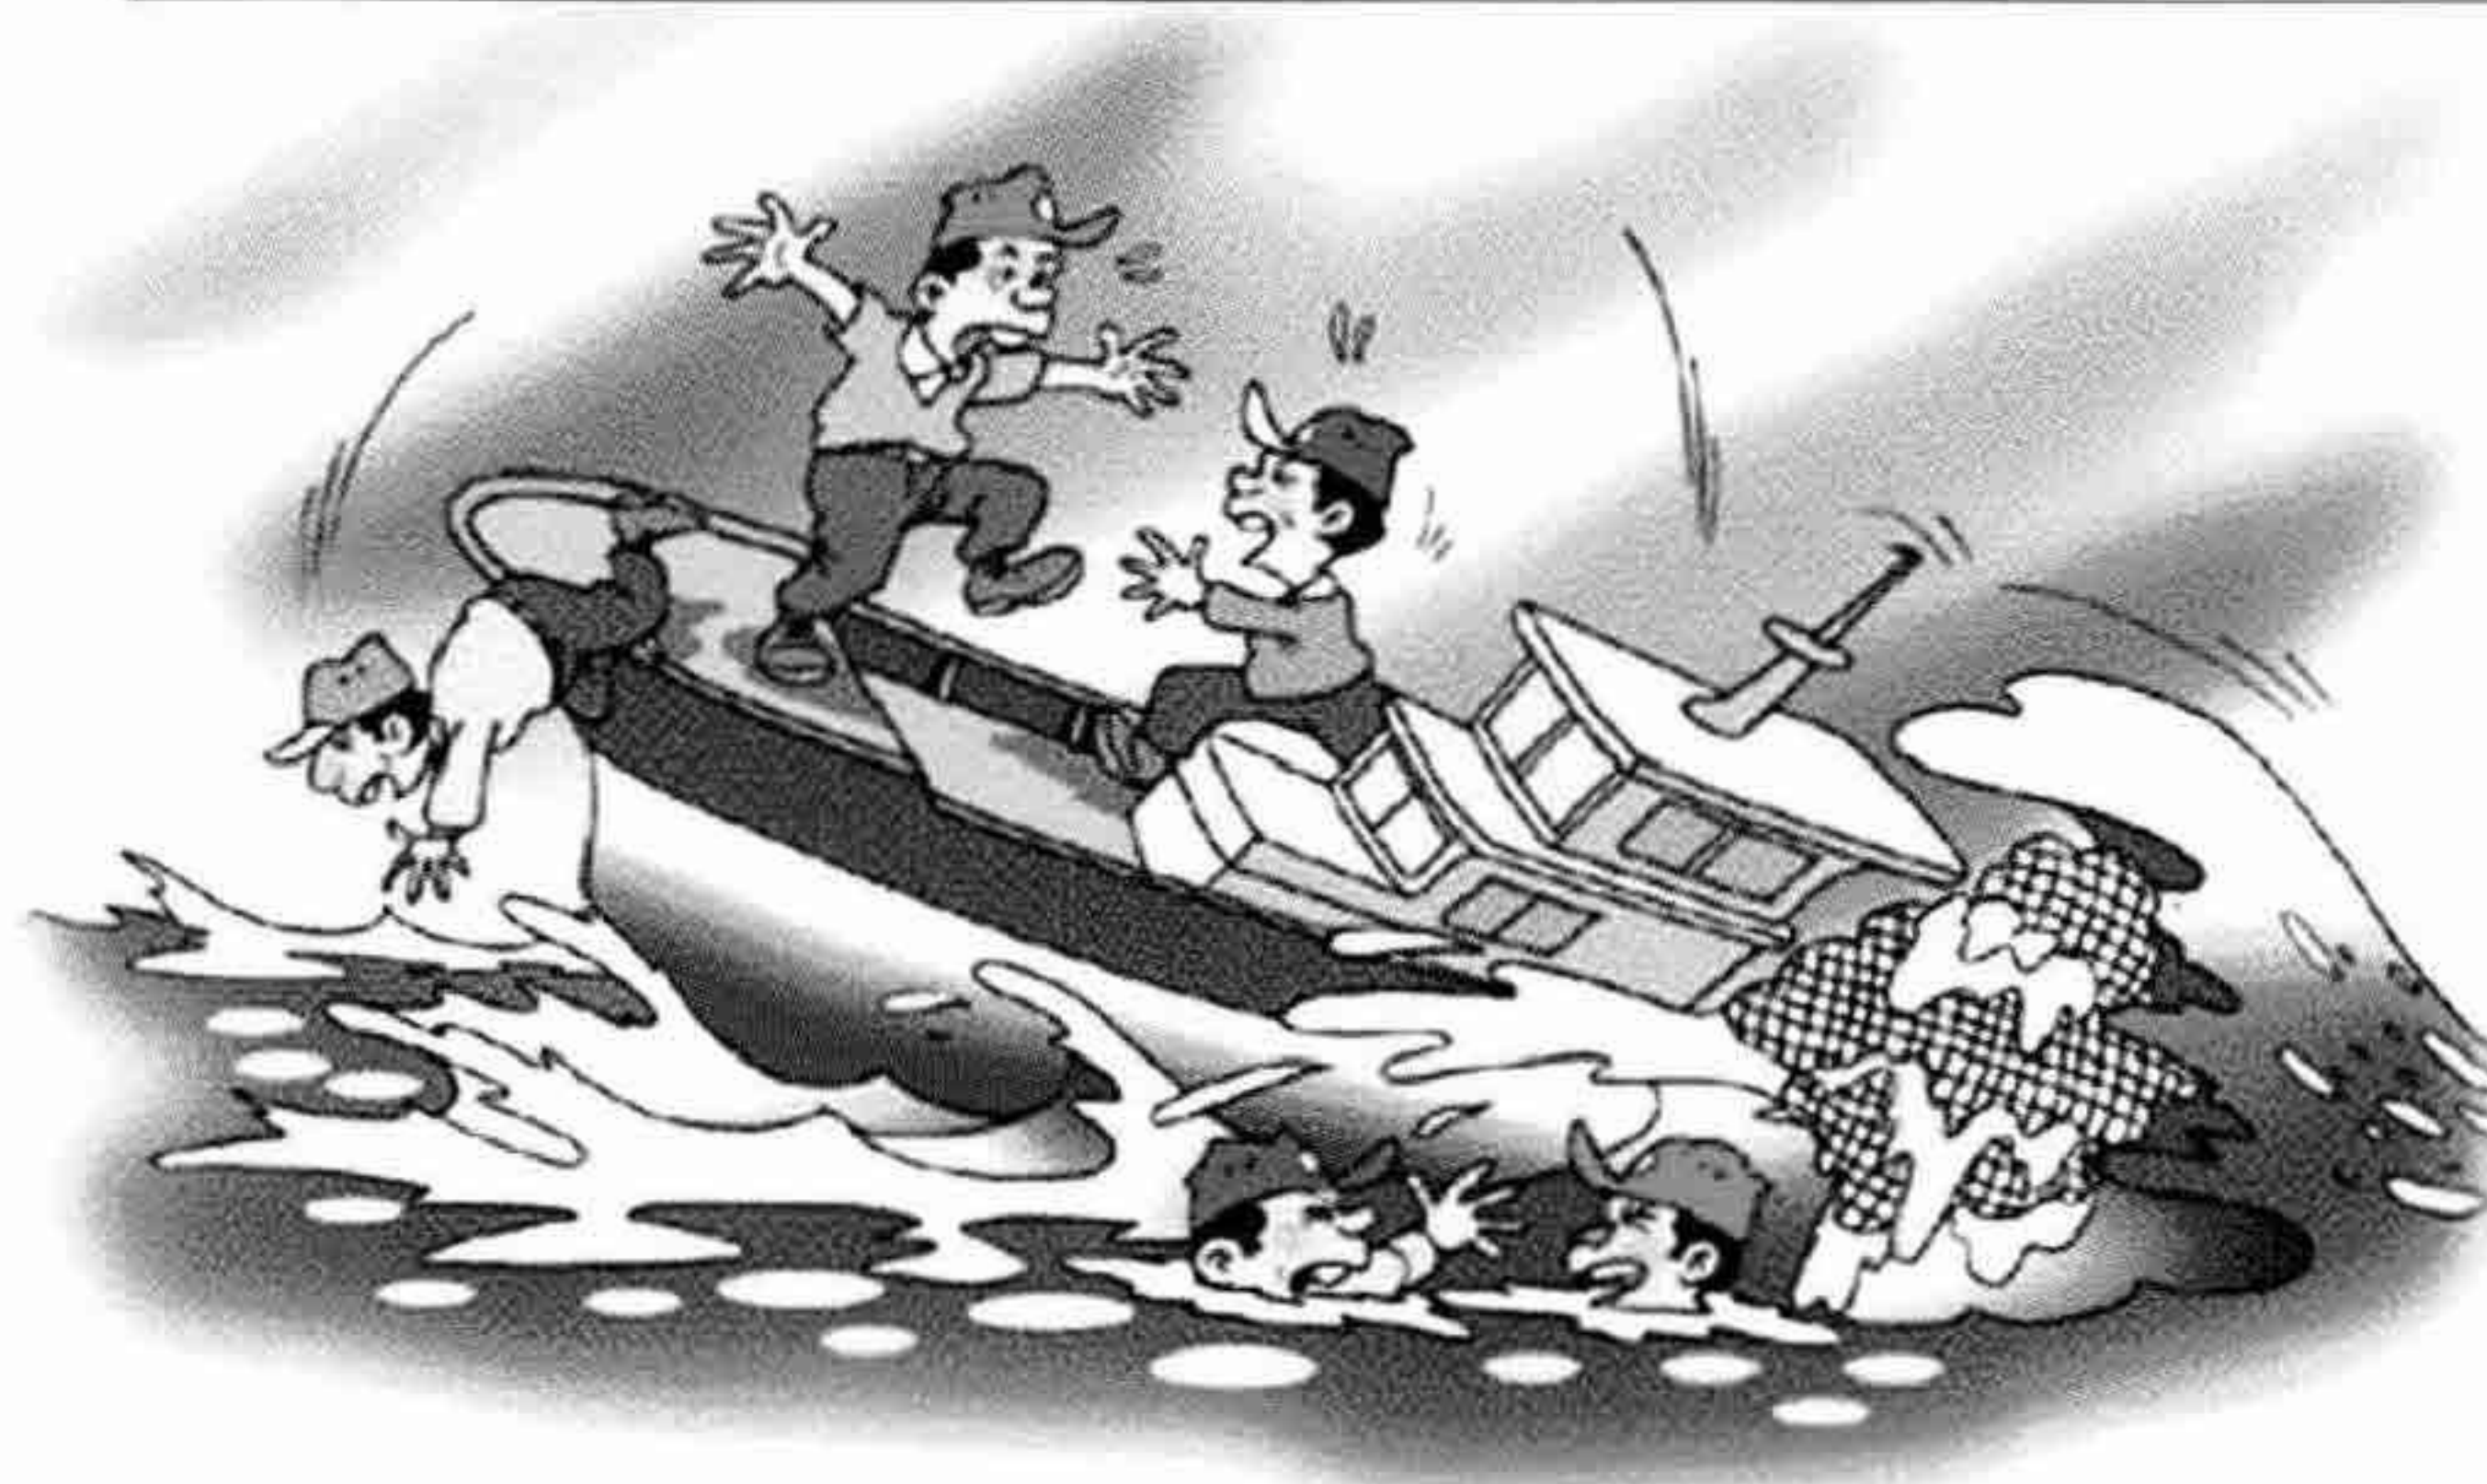
- ▶ 선박정보 | 51.14톤 / 동해구기선기선저인망 / 강
- ▶ 피해내용(인명/선박) | 사망 8명 / 선체 전손
- ▶ 사고원인
  - 풍랑주의보 예비특보 상태에서 조업종료 귀항중 선미에 사추파를 받아 전복
  - ※ 사추파 : 선미에서 선수방향으로 비스듬히 밀려오는 파도
- ▶ 예방대책
  - 기상상태 점검을 철저히 할 것
  - 파도가 높은 상태에서 운항할 때는 파도를 선수 20~30도 방향에서 받도록 조선
- ※ 출항전에는 이동하는 조업지의 기상예보를 반드시 청취하십시오.
