농촌마을의 향토자원과 비보(裨補)경관과의 관계

The Relation of Local Resources and BiBo Landscapes of Agricultural Villages

- Focused on Yeoungdong Area in Gangwon Province -

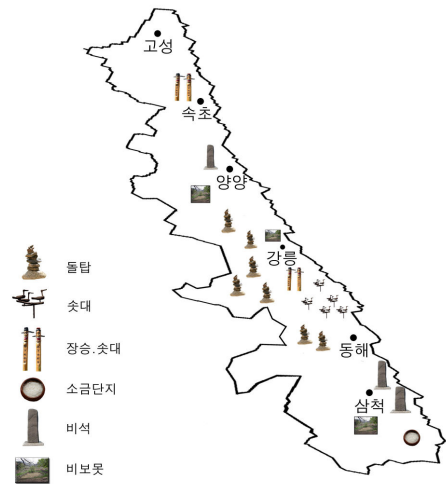
그림 19 영동지역의 비보상징물 분포도

마을수호신으로의 기능과 축원대상신(祝願對象神)으로의 기능이 있으며, 특히 장승만이 지니는 것으로 이정표와 경계표로서의 기능이 내포되어 있다. 이러한 비보상징물들은 마을의 평안과 무사를 축원하는 것으로 대부분의 지역에서 마을입구에 세워져 외부로부터 들어오는 잡귀·잡신·질병·재앙·액살(厄煞)·도적·산짐승의 침입 등을 방지하고 마을의 안녕과 질서를 위협하는 것을 막음으로서 마을과 사람들을 보호해주는 마을 신앙적 기능을 하고 있다. 축원대상신으로의 기능은 농어민의 풍농·풍어의 기원은 물론 마을의 복과 가축의 번식 등 마을 공동체의 공통적인 소원과 마을 주민의 한 해의 재수와 행운, 득남 등을 염원하는 신앙적 대상물이기도 하다. 또한 어촌에서는 항해의 안전과 해상사고의 방지까지 기원하는 마을 주민의 향토 신앙적 숭상물이기도 하다. 영동지역의 농촌마을에 조성된 비보상징물은 돌탑 7개소, 솟대 5개소, 장승과 솟대가 함께 있는 곳이 2개소, 비석 3개소, 화기방어를 위한 비보상징물인 소금단지 1개소 등으로 조사되었다.
