냉온수기 화재원인과 발화 유형

1. 냉온수기

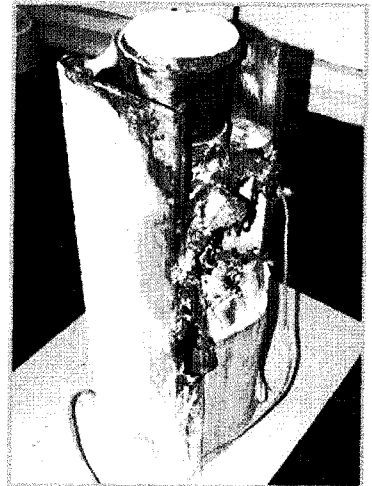
〈그림5〉 내부 일부 연소 냉온수기

냉온수기는 앞서 언급되었듯이 기기 몸체 자체는 가연물이 충분하지 않기 때문에 온수 보온통이나 내부 배선, 몸체 도장 등 제한적인 착화 요건을 가지고 있다.(그림 5) 반면 외부에는 벽면이나 가구 인접부분 등은 가연물의 연소 전달 매개가 되어 화재 확대 요인으로 작용할 수 있다.(그림 6)

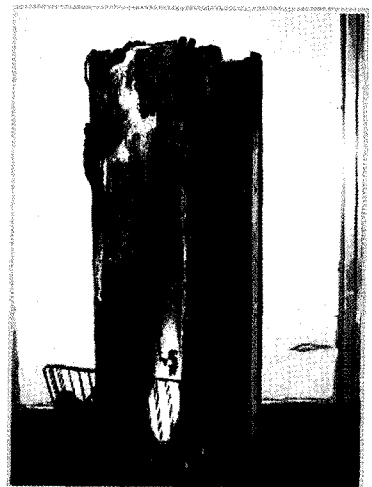
〈그림6〉 외부 출화 연소 냉온수기

따라서 냉온수기의 설치 환경이 화재의 규모를 결정한다고 볼 수 있다. 냉온수기가 다른 가연물과 충분히 이격되어 설치된다면 때로는 냉온수기 홀로 타는 것에 그칠 수도 있고, 반면에 책장 등의 목재 가구류에 접한다면 연소 확대를 쉽게 촉진시킬 수 있을 것이다.
