## 상부 관절와 및 관절와 순의 해부학적 분석

### Anatomical Analysis of Superior Glenoid and Glenoid Labrum

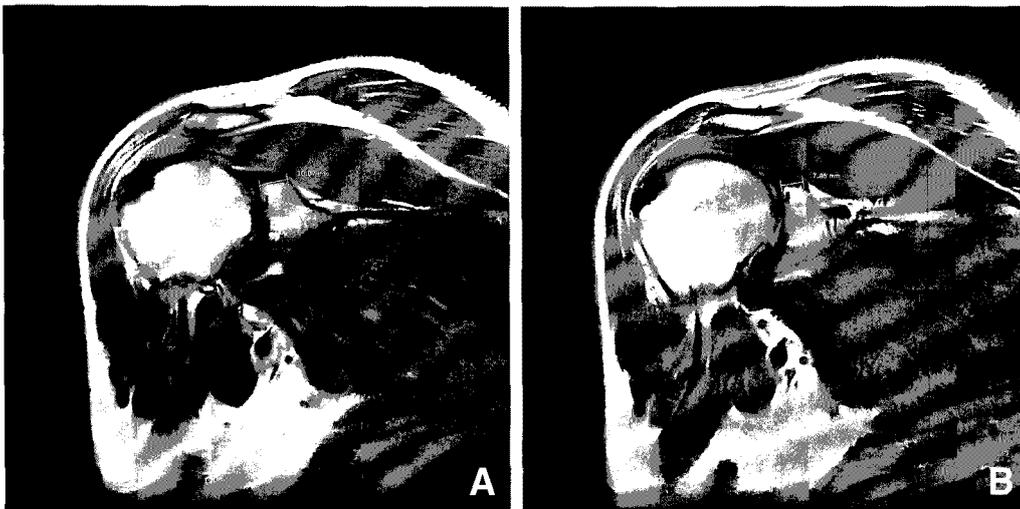
Fig. 1. Measurement of the attachment of the superior glenoid labrum on coronal MRI are shown at anterior spot (A) and posterior spot (B).

영역인 이두건 장두의 관절와 부착 부위의 후방 2개 영상을 선택하였다(Fig. 1). 보통의 자기 공명 영상 검사에서 관상면은 4~5 mm 간격으로 평행한 영상을 얻으며, 10시(우측 견관절 기준)를 넘어가는 부위는 관절와의 곡선 형태 때문에 제대로 된 관절와 순의 모습을 확인할 수 없었다.

선택한 관상면 영상에서 상부 관절와 순의 부착 길이는 가장 내측의 관절와 순의 부착 부위와 관절와의 상외측 끝까지의 길이를 측정하였다(Fig. 1). 부착 부위에 대한 연구이기 때문에, 관절면으로 돌출되어 있는 관절와 순의 외측연까지의 길이가 아니라 관절와의 관절면까지를 기준으로 하였다. 관상면 영상에서 관절와의 최상방과 최하방이 동시에 보이지 않은 경우가 많기 때문에, 관절와의 상-하연을 각도 측정의 기준으로 삼지를 못하였다. 상외측 관절와 모서리(약 1 cm 정도)가 이루는 각도를 측정하였다(Fig. 2).

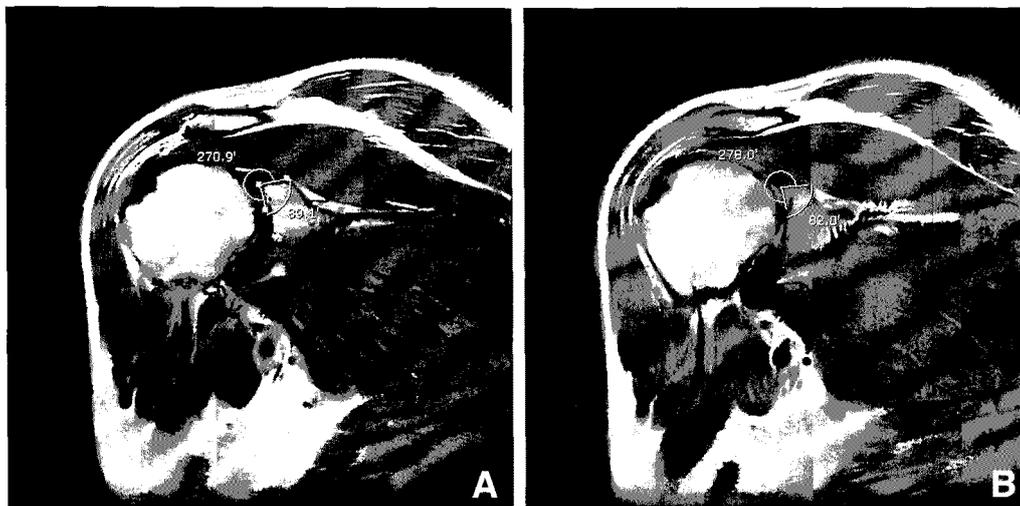
Fig. 2. Measurement of the angle of the superior glenoid on coronal MRI are shown at anterior spot (A) and posterior spot (B).
