# 임플란트 지대주 종류와 동적하중이 고정체와 지대주의 미세간극에 미치는 영향

단국대학교 치과대학 보철학교실

## The Effect of Types of Abutment and Dynamic Loading on Microgap between Implant Fixture and Abutment

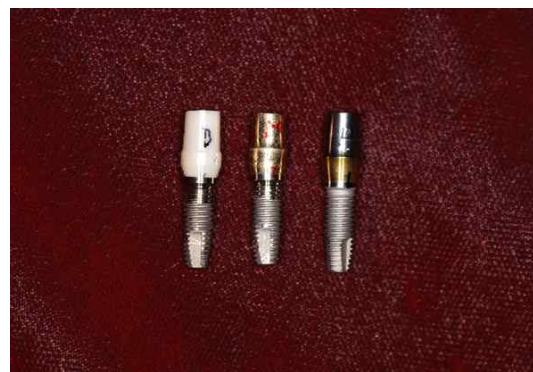
Fig. 1. Abutment materials used in this study.

임플란트는 외부육각구조 형태 USII Ø3.75 × 11.5mm (Osstem Co., Seoul, Korea)의 티타늄 임플란트를 21개 사용하였고, 티타늄 지대주로는 Cement abutment (Osstem Co., Seoul, Korea), 지르코니아 지대주로는 ZioCera abutment (Osstem Co., Seoul, Korea)와 주조 금합금 지대주로는 UCLA plastic abutment (Osstem Co., Seoul, Korea)를 각 군당 7개씩 사용하였다(Fig. 1). UCLA plastic abutment는 다른 지대주의 직경 5mm, 치은 높이 3mm, 길이 8mm와 동일하게 납형 형성

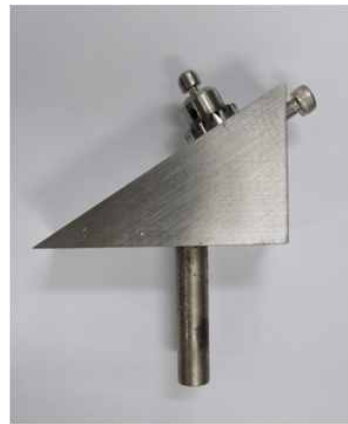
Fig. 3. Customized jig for cyclic fatigue loading test.

치과용 임플란트의 피로실험에 관한 ISO 규정<sup>16)</sup>에 의거하여, 임플란트와 지대주의 장축 방향

에서 30°로 하중을 받을 수 있도록 지그를 제작하였다(Fig. 3).

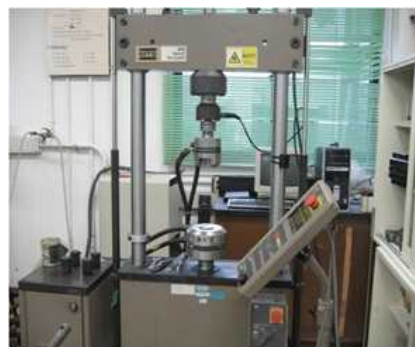
Fig. 4. Loading machine (MTS 810, Material Test systems co., Minnesota, U.S.A.).

연결이 완료된 임플란트-지대주 연결체를 맞춤 지그에 고정한 후 동적하중 피로시험기 MTS 810 (Material Test systems co., Minnesota, U.S.A.)을 이용하여 실험 조건에 따른 반복하중을 가하였다(Fig. 4).

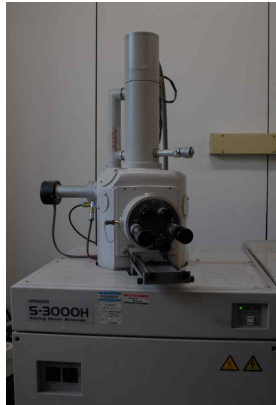
Fig. 5. Scanning electron microscope (Hitachi S-3000H, Hitachi Instruments Inc., San Jose, U.S.A.).

임플란트와 지대주 사이의 간극을 측정하기 위해 주사전자현미경 Hitachi S-3000H (Hitachi Instruments Inc., San Jose, U.S.A.)를 동적하중 시행 전, 후 2회에 걸쳐 사용하였다(Fig. 5).
