# 조선전기 경복궁의 침전(寢殿)과 후원의 건축공간에 관한 연구

이 정 국\*

(다리건축사사무소 / 건축사, 대표)

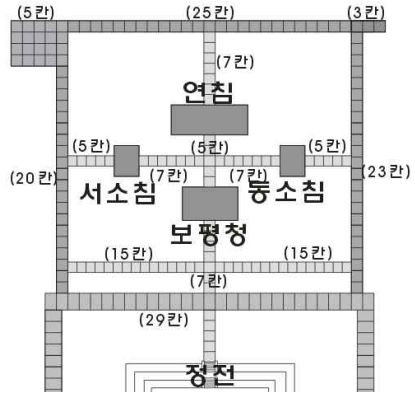
<그림 3> 경복궁 창건당시 추정배치도 (內殿부분)

문에 동쪽의 경우 같은 행랑인데 별도로 3칸을 언급했던 것이다. 따라서 북행랑의 서쪽 부분도 서행랑 밖으로 돌출되어야 할 것이다. 연침의 북쪽 행랑이 이러한 형식으로 구성되었다면 동서 행랑 사이의 간격은 25칸이 된다. 반면에 정전의 북쪽 행랑은 29칸이기 때문에 1칸의 크기가 같을 경우 연침과 보평청의 동서쪽 행랑은 정전 북쪽 행랑보다 안으로 각각 2칸씩 들어와서 형성된다. 만약 연침 북행랑의 ‘연배’하는 부분이 동서행랑의 안쪽에서 시작될 경우에는 정전 북행랑보다 1칸 정도 들어오게 된다.(그림 3 참조)

경복궁 창건기사인 사료1에 의하면 연침구역의 북쪽 행랑은 서루를 포함해서 모두 33칸이 된다. 그런데 동쪽의 3칸과 서쪽의 루 5칸이 ‘연배(連排)’했다는 것은 동서행랑 밖으로 돌출했음을 표현한 것으로 보인다. 그렇기 때

연침의 북쪽 천량은 7칸이며 또한 보평청의 남쪽 천량도 역시 7칸이다. 그리고 연침과 보평청 사이의 천량은 5칸으로 되어있다. 즉 연침의 북쪽 공간과 보평청의 남쪽 공간이 동일한데 연침과 보평청이 이 영역의 중심에 위치하면서 하나의 공간으로 인식했다는 의미이다. 보평청과 연침이 ‘내전(內殿)’이라는 하나의 공간이기 때문에 이곳에 있는 좌우행랑의 규모를 기술할 때는 연침 북행랑동쪽 모서리에서 정전 북행랑의 동쪽 모서리까지 또는 서쪽 루에서부터 정전의 북쪽행랑까지 일괄적으로 표현했던 것이다.

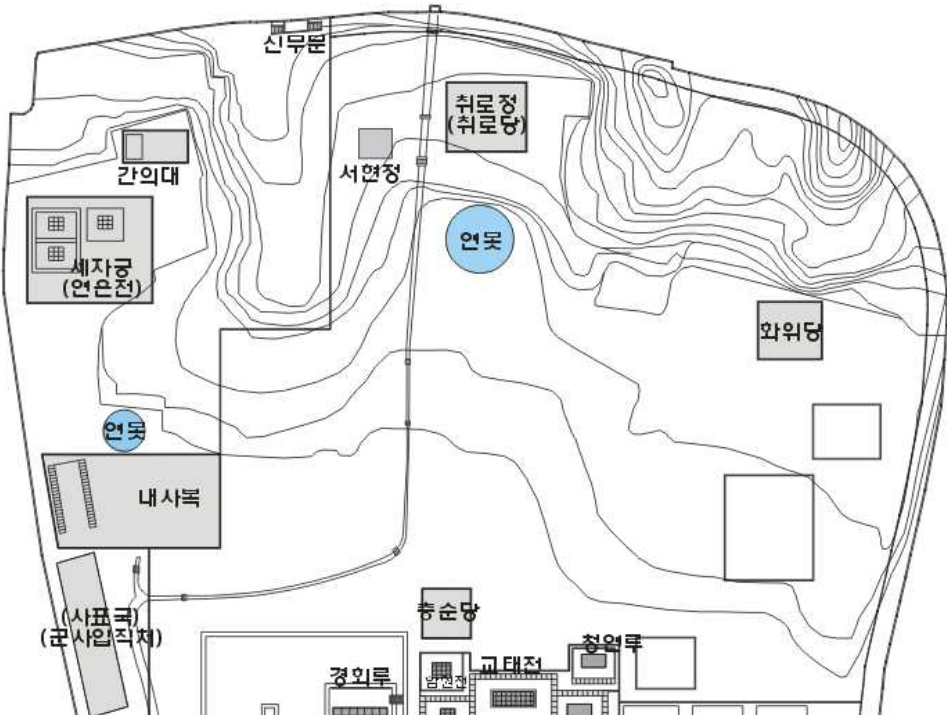
<그림 8> 경복궁 북쪽 후원지역의 각 전각의 추정배치도

그림8에서 경복궁 지형을 보면<sup>84)</sup> 경복궁의 서북쪽에 약간 솟은 언덕이 있고 언덕의 서쪽 아래에 고종의 경복궁 중건 때의 건물인 태원전과 부속 건물들이 들어서 있다. 고종 때의 경복궁 중건과 일제시대를 거치면서 지형에도 어느 정도의 변화가 있었겠지만 이곳의 언덕은 이전부터 있었을 것이다. 따라서 세조 때의 세자궁은 언덕의 서쪽, 태원전 권역에 위치했었다. 특히 세조가 중궁과 함께 세자궁의 동쪽언

이상으로 살펴본바 후원에 있는 각 전각들의 배치를 추정해보면 그림8과 같다. 그리고 후원에 있는 기타의 전각들로는 관저당(關雉堂), 백자정(栢子亭), 은행정(銀杏亭)<sup>102)</sup> 등이 있었다.

84) <그림 8>은 『북궐도형』을 기본으로 하여 문화재청, 『경복궁 변천사(下)』 2007, 179쪽에 수록된 「경복궁 전체 배치도(2006년)」의 등고선과 주변 궁성(宮城)을 참고하여 변형시킨 자료임

충순당(忠順堂)은 『동국여지승람』에 의하면 후원에 위치하였는데<sup>87)</sup> 실록에는 후원의 거칠고 소활한 곳이라고 하였다.<sup>88)</sup> 아마도 후원의 별관에 위치했을 것이다. 또한 공장 밖에 있어 대내와 막혀있다고 했는데<sup>89)</sup> 궁장이란 대내를 둘러싼 담장을 말하는 것으로 보인다. (그림 7, 8 참조)
