기존댐 치수능력증대

송 용 진 |

(주)삼안, 수력부, 부장
yjsong@samaneng.com

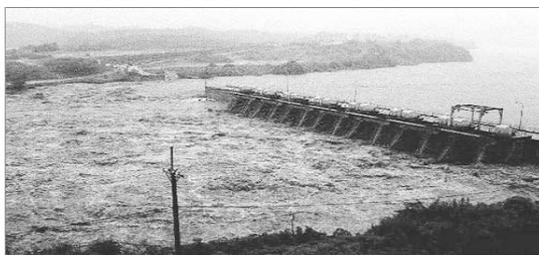
연천댐

1996년 연천댐붕괴, 장현댐, 동막댐(2002) 등을 들 수 있으며 해외사례는 다수가 보고되고 있다.

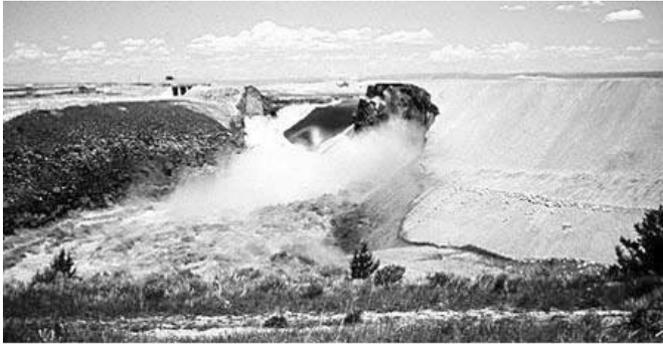
해외사례로는 홍수로 인한 South Fork 댐, 기초붕괴에 의한 St. Francis Dam, 활동에 의한 Vaiont Dam, 파이핑에 의한 Teton Dam 사례가 조사되었다.
