석등[石燈] - 간주형(竿柱形) 석등 ②

조선총독부(조선고적도보)4, 정영호 감수 《석등 부도 비》 중앙일보사
글 / 민병근(전기박물관 학예연구사)

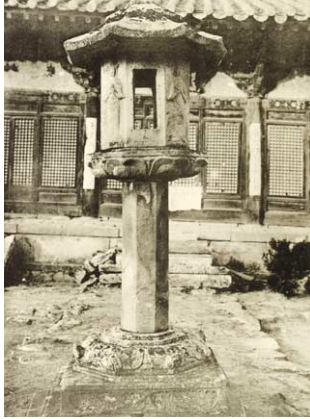
사진 1

사진1 영주 부석사 무량수전 앞 석등[榮州 浮石寺 無量壽殿 앞 石燈]// 통일신라// 높이 297cm// 국보 17호// 경북 영주시 부석면 북지리 148// (조선고적도보)4(1916년, 조선총독부장판)

현재 우리나라 팔각기둥의 간주형 양식이 잘 표현된 석등의 예를 들면, 통일신라시대의 것으로 **사진 1, 2**의 영주 부석사 무량수전 앞 석등과, **사진 3** 보은 법주사 사천왕 석등, **사진 4** 장흥 보림사

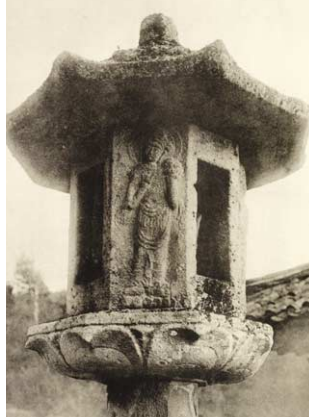
사진 2

사진2 부석사 무량수전 앞 석등 화사벽(火舍壁)의 사천왕상//[조선고적도보]4(1916년, 조선총독부장판)

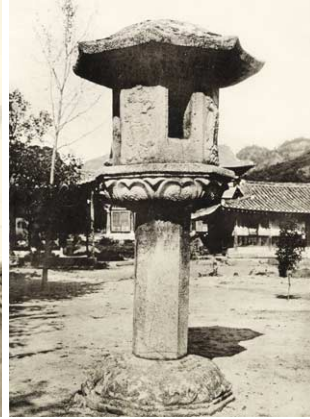
사진 3

사진3 보은 법주사 사천왕 석등[報恩 法住寺 四天王 石燈]// 통일신라// 높이 390cm// 보물 15호// 충북 보은군 내속리면 사내리 209// (조선고적도보)4(1916년, 조선총독부장판)

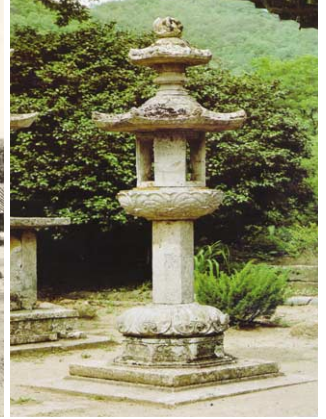
사진 4

사진4 장흥 보림사 대적광전 앞 석등[長興 寶林寺 大寂光殿 앞 石燈]// 통일신라(870년경)// 높이 312cm// 국보 44호// 전남 장흥군 유치면 봉덕리 45// 정영호 감수,(석등 부도 비)한국의 미 15(1990년, 중앙일보사)

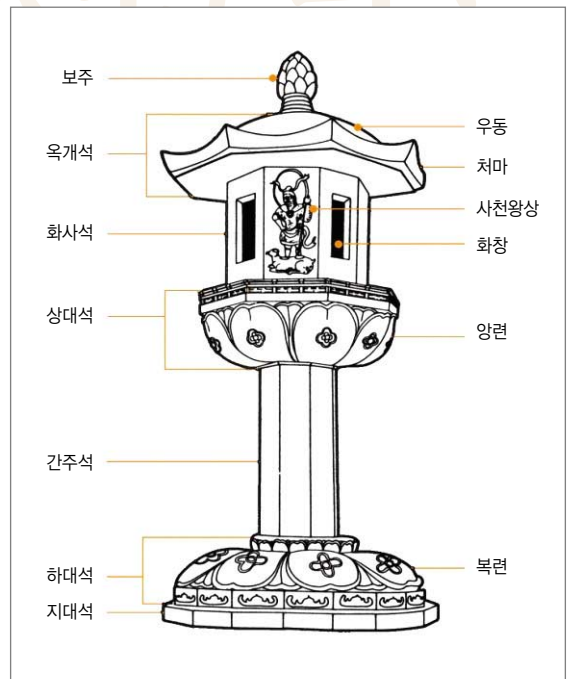
석등의 구조와 명칭

지난 호에서도 밝힌 것처럼, 석등은 크게 세 부분 또는 다섯 부분으로 나눌 수 있는데, 그 구조와 명칭을 살펴보면 다음 그림과 같다.

석등 전체를 세 부분으로 나눌 경우, 등불을 넣는 불집인 화사석(火舍石)을 중심으로 아래의 기대석(基臺石)과 윗부분인 옥개석(屋蓋石)으로 구분된다. 다섯 부분으로 나눌 경우는 기대석을 다시 상·중·하로 나누는데, 대좌(臺座)를 이루는 하대석(下臺石), 간주가 되는 중대석(中臺石), 그리고 화사석을 받치고 있는 상대석(上臺石)으로 구분할 수 있다. 이와 같이 셋 또는 다섯 부분으로 나누어 석등의 구조를 파악하게 되면, 나머지 부분은 이러한 전체적인 틀 속에서 세부 명칭들이 더해지는 것이다.

세 부분이든 다섯 부분이든 석등의 양식을 파악할 때 특히 중요하게 고려되는 요소를 꼽는다면 화사석과 간주석, 그리고 대좌 부분의 형태를 살피는 것이다. 이 주요 부분의 형태적 특성에 따라 전체 석등의 양식이 파악되며, 시대적 변화 양상도 파악될 수 있다. 석등의 명칭 또한 이러한 특성을 고려하여 붙여지게 되는 것이다. 화사석의 경우는 기본평면의 꺾인 면수,

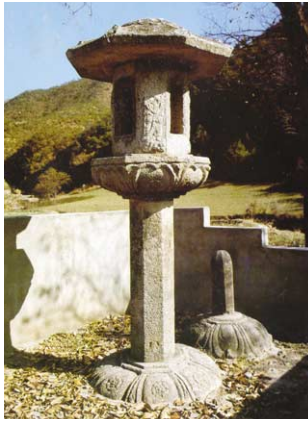
사진 5

- 사진5 합천 백암리 석등[陝川 伯岩里 石燈]// 통일신라// 높이 253cm// 보물 381호// 경남 합천군 대양면 백암리 90-3// 정영호 감수, 《석등 부도 비》한국의 미 15(1990년, 중앙일보사)
- 사진6 청도 운문사 금당 앞 석등[淸道 雲門寺 金堂 앞 石燈]// 통일신라// 높이 258cm// 보물 193호// 경북 청도군 운문면 신원리 1789// 정영호 감수, 《석등 부도 비》한국의 미 15(1990년, 중앙일보사)
- 사진7 남원 실상사 백장암 석등[南原 實相寺 百丈庵 石燈]// 통일신라// 높이 250cm// 보물 40호// 전북 남원시 산내면 대정리 975// 정영호 감수, 《석등 부도 비》한국의 미 15(1990년, 중앙일보사)
- 사진8 부여 무량사 석등[扶餘 無量寺 石燈]// 통일신라// 높이 250cm// 보물 233호// 충남 부여군 외산면 만수리 116// 정영호 감수, 《석등 부도 비》한국의 미 15(1990년, 중앙일보사)
- 사진9 경주 불국사 대웅전 앞 석등[慶州 佛國寺 大雄殿 앞 石燈]// 통일신라// 높이 315cm// 경북 경주시 진형동 15-1// 정영호 감수, 《석등 부도 비》한국의 미 15(1990년, 중앙일보사)
- 사진10 나주 서성문 안 석등[羅州 西城門 안 石燈]// 고려 1093년// 높이 327cm// 보물 364호// 서울 용산구 용산동 6가 168-6 국립중앙박물관// 정영호 감수, 《석등 부도 비》한국의 미 15(1990년, 중앙일보사)

대적광전 앞 석등, **사진 5** 합천 백암리 석등, **사진 6** 청도 운문사 금당 앞 석등, **사진 7** 남원 실상사 백장암 석등, **사진 8** 부여 무량사 석등, **사진 9** 경주 불국사 대웅전 앞 석등이 있고, 고려시대의 것으로 **사진 10** 나주 서성문 안 석등 등을 들 수 있다. KEA
