단위작업명

거푸집동바리작업

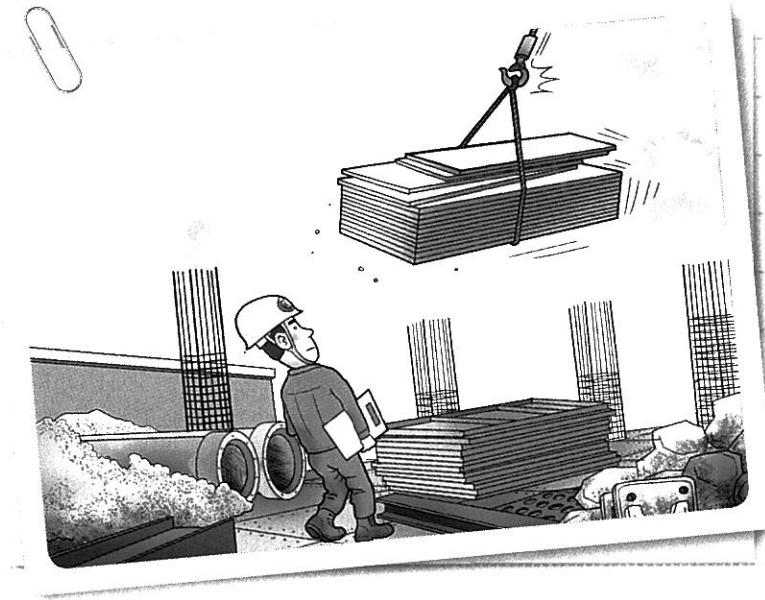
- (1) 결속 불량으로 유로폼 낙하위험
- (2) 유로폼 낙하 시 하부작업자와의 충돌, 협착위험
- (3) 거푸집 슬래브상 작업하중 초과로 작업바닥 붕괴위험
- (4) 작업자 부주의 시 주변 자재등에 걸림으로 인한 전도위험

- (1) 인양물은 측면으로 떨어짐이 없도록 4방향 결속
- (2) 인양물 운반경로에 작업자들 배치 금지
- (3) 거푸집 슬래브상 작업하중은 150kgf/m^2 이내가 되도록 관리
- (4) 주변 정리정돈으로 걸림 등에 의한 전도사고 방지

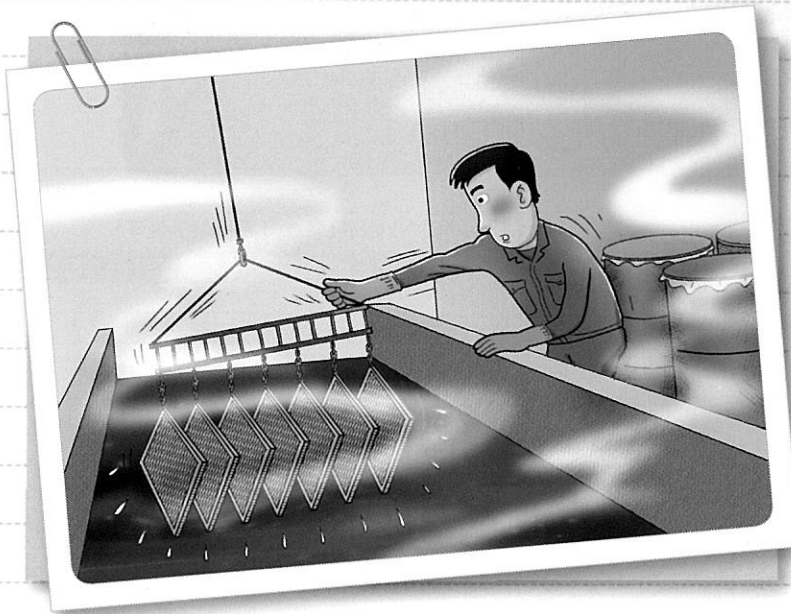
도금액 제거작업

- (1) 안전난간 미설치로 도금조로 추락위험
- (2) 수공구 등 미사용으로 부주의 시 도금조로 추락위험
- (3) 적정보호구 미착용으로 유해물질 흡입에 의한 직업병 발생위험

- (1) 도금조 주위 안전난간 설치
- (2) 도금액 제거 시 수공구 사용
- (3) 보안경, 방독마스크 등 적정보호구 착용
- (4) 도금액은 안전한 장소에서 할 수 있도록 작업방법 개선
