탁도가 높은 수중작업현장에 사용 가능한 소나시스템의 성능 분석

Performance Analysis of Sonar System Applicable to Underwater Construction Sites with High Turbidity

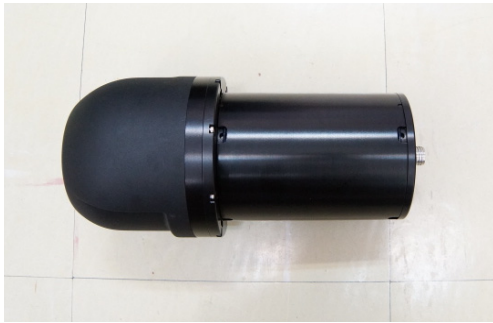
[Fig. 3] Blueview P900-90

본 실험에 사용된 소나는 Blueview의 2D 멀티빔 이미징 소나 P900-90으로 Fig. 3과 같다[9]. 사용된 소나의 작동주파수는 900kHz, 조사각은 90°, 그리고 빔의 수는 512개이다. 해당 소나의 최대 관찰거리는 100m이며 사용가능한 최대수심은 1000m이다. 수중사석고르기 장비에 적용될 해당 소나는 싱글빔 이미징 소나에 비하여 전방물체 인식을 빠르게 할 수 있어 시시각각 변하는 수중공사현장에 빠르게 대응할 수 있다.

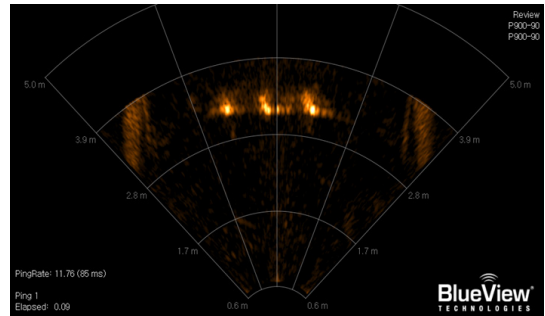
[Fig. 6] Sonar image for TTPs

Fig. 6은 서로 다른 크기의 TTP들을 관찰한 소나이미지이다. 4개의 TTP를 설치하고 관찰하였으나 영상을 통해 확인할 수 있는 TTP는 3개(가로크기 : 9.5cm, 11cm, 15cm)였다. 반사강도가 강하게 나타난 3개의 TTP 이미지, 그리고 이미지 뒤로 보이는 그들의 음영을 통하여 TTP의 자세를 추정할 수 있다. 수조의 벽은, 소나영상 좌우로 희미한 세로선으로 나타났다.

Fig. 6에서 7cm 크기의 TTP가 나타나지 않은 이유를 확인하기 위하여 Fig. 7과 같이 알루미늄판(노란색 점선 원, 8cm * 30cm * 8mm : 가로 * 세로 * 두께)을 이용하였다. 그리고 파이프(빨간색 실선 원)를 알루미늄판 가까이 다가가며 두 물체를 식별할 수 있는지 소나의 분해능을 확인해보았다. 파이프 위치 이동의 용이함을 위하여 알루미늄판은 소나전방 1.5m거리의 수조 바닥에 내려놓았다.

반면 두 물체 사이가 7cm 떨어져 있을 경우 해당 물체가 떨어져 있는지 또는 붙어있는지 구분하기 매우 힘들다. 즉, 분해능의 한계로 인해 7cm 이하 대상물은 구분하기 힘들 것으로 판단할 수 있다. 따라서 Fig. 6의 소나 이미지에서 7cm 크기의 TTP가 나타나지 않은 것은 해당 소나의 분해능 한계 때문인 것으로 판단할 수 있다.

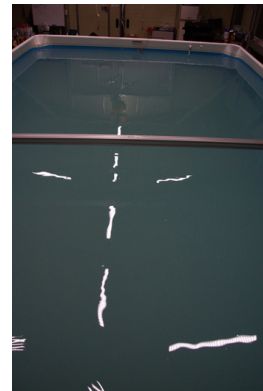
[Fig. 10] Lab water tank under turbidity of 26.4NTU

실제 수중사색고르기 작업을 수행할 경우 발생될 상황을 고려하여 Fig. 10과 같이 카울리나이트를 투입하여 수조 속의 물 탁도를 26.4NTU로 만들고 동일한 실험을 수행하였다. 해당 탁도 조건에서는 수면 밖에서 알루미늄판을 관찰할 경우, 수조 바닥에 놓여있는 대상물이 전혀 보이지 않았다.

Fig. 11은 수조 내 물의 탁도 26.4NTU 조건에서 관찰한 소나이미지이다. 물속의 부유물로 인하여 전반적으로 소나이미지 배경에 노이즈가 많은 것을 확인할 수 있다. Fig. 10과 같이 광학이미지로서는 물속의 상황을 전혀 관찰할 수 없는 탁도 조건을 가진 환경이었지만 소나이미지를 통해서 센서 전방의 물체를 인식할 수 있음을 알 수 있다. 탁도조건 0.54NTU에서 확인한 Fig. 9의 소나 이미지와 비교 시 배경 노이즈를 제외하면 동일한 결과를 얻을 수 있는 것을 확인할 수 있었다.

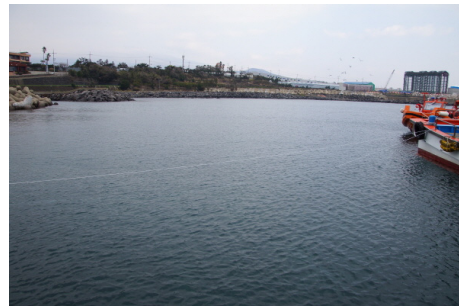
[Fig. 14] Nylon rope test at quayside

수심 약 7m의 부둣가에서 Fig. 14와 같이 소나를 이용하여 나일론 줄을 관찰할 수 있는지 실험해보았다. 나일론 줄을 하나의 밴드 형태로 만들고 한쪽은 Fig. 14와 같이 정박되어 있는 배에 고정하였다. 반대쪽은 무게추를 달아 물속에 잠기도록 만들었다.

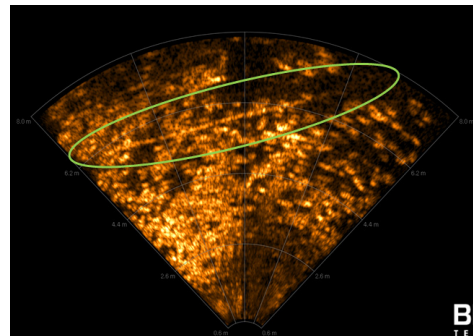
[Fig. 15] Sonar images for the nylon rope

Fig. 15는 소나를 이용하여 부둣가에 설치한 나일론 줄을 관찰한 이미지이다. 해저면에 놓여있는 다양한 돌들이 불규칙하게 점박이 형태로 나타나고 있으며 그것들의 음영을 통해 현재 해저면 상태를 파악할 수 있다. 불규칙한 해저면의 영상 속에서도 녹색의 원 안에서 나일론 줄이 선명한 직선으로 나타났다. 따라서 나일론 줄을 이용하여 수중사석고르기 공사현장의 경계면을 효과적으로 표현할 수 있을 것으로 기대된다.
