재해
사례①

흙막이 버팀보의 산소용접 절단 중 추락

재해
사례②

제강공장 설비설치 현장에서 용접작업 중 감전

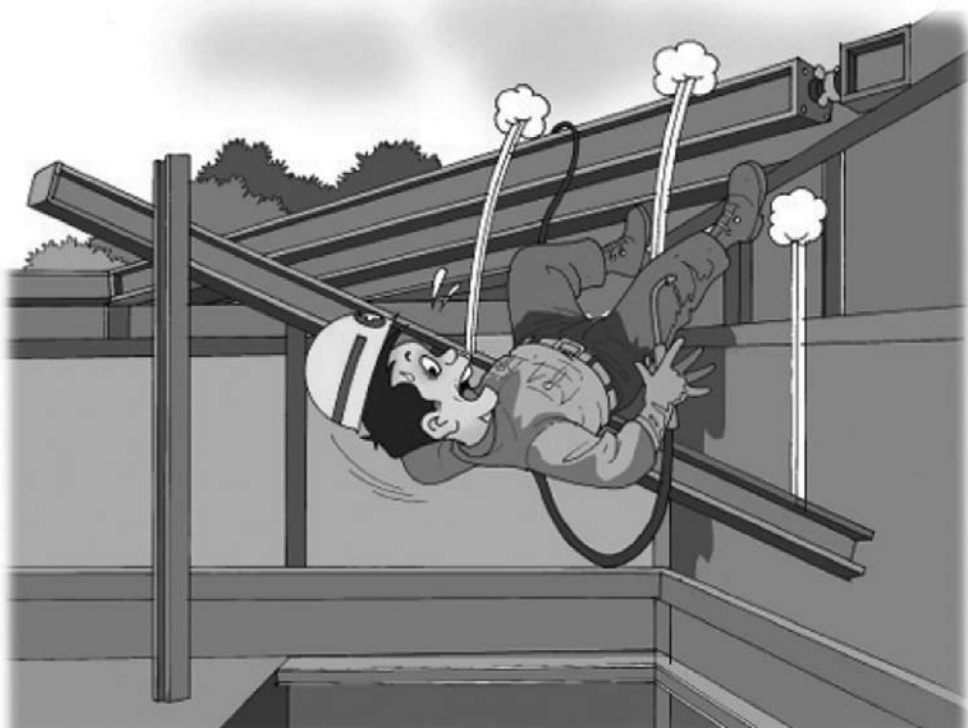
재해 상황도

흙막이 버팀보 상부에서 하부지지 받침보의 연결 볼트를 산소용접으로 절단 중 연결 볼트가 절단됨과 동시에 하부지지 받침보 한 쪽이 떨어지면서 몸의 중심을 잃고 추락하여 사망한 재해

- 작업방법 개선
 - 흙막이 버팀보 해체 시에는 크레인 등을 이용하여 버팀보를 2줄 겹이로 결속한 상태에서 버팀보의 양단을 절단
- 안전대 부착설비 설치
 - 높이 2m이상 고소작업으로 추락위험이 있는 장소인 흙막이 버팀보 상부작업 시에는 안전대를 걸 수 있도록 안전대 부착 설비를 설치하고 안전대를 착용한 후 작업

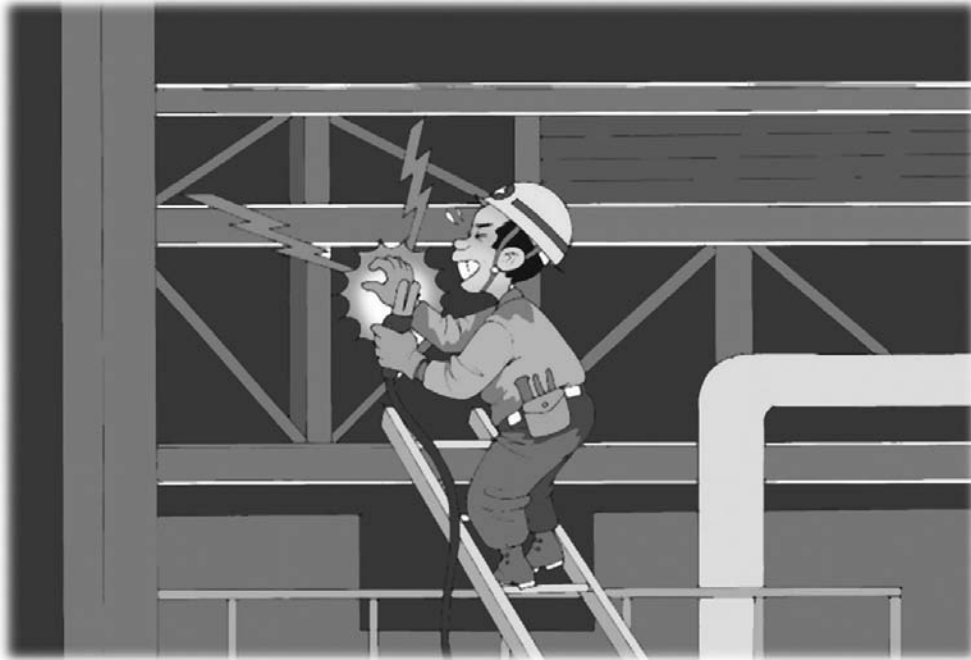
재 해 상 황 도

교류아크 용접작업 중 절연체가 파손된 용접기 홀더 충전부에 접촉
감전되어 사망한 재해

- 교류아크용접기 전격방지기 성능유지
 - 교류아크용접기에는 용접기에 적합한 자동전격방지장치를 설치하고 성능이 유지되도록 관리(정상 작동 중인 자동전격 방지장치가 설치된 교류아크용접기의 출력측 무부하 전압 : 25V이하)
- 교류아크용접기 용접봉 홀더 절연내력 유지
 - 교류아크용접기의 용접봉 홀더는 산업표준화법에 의한 한국산업규격에서 정하는 홀더의 규격에 적합하거나 동등 이상의 절연내력 및 내열성을 갖춘 것을 사용
