한옥은 근대를 어떻게 맞이했나?

Hanok's Response to modern Society and Change

안창모 | 경기대학교 대학원 건축설계학과 교수, 역사문화환경보존프로그램 주임교수

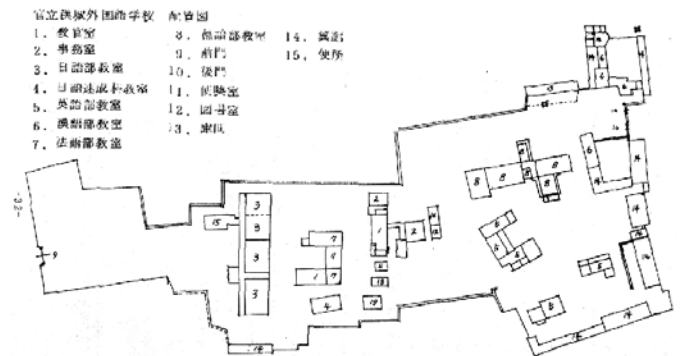
그림 1. 관립한성외국어학교 배치도

서울에 설립되었던 관립한성외국어학교의 경우 1895년부터 통역관 양성을 위해 설립된 여러 관립외국어 학교를 1906년에 하나로 통합하였는데, 이때 전통건축을 활용하였다.(그림 1)의 관립한성외국어학교 배치도는 전통주택의 변용을 통해 서양식 교육기관이 운영되었음을 보여준다.

관립한성외국어학교 배치도를 살펴보면, 매입한 기존 한옥을 그대로 사용하고 있음을 알 수 있다. 그러나 배치의 내용을 자세히 들여다보면, 각 건물간의 연결과 교사로 전용된 건물의 사용에 있어서도 부분적인 공간의 변용이 시도되고 있음을 알 수 있다. 기존의 한옥을 교육시설로 전용하였지만, 전래의 건축에서 근대

한옥의 근대적 변용: 배치도에 따르면 중심에 관리부서가 배치되고, 해당 어학군별로 교실이 기능별로 조닝 되었음을 알 수 있다. 조선시대에 교육기능을 담당했던 향교나 서원 등에서도 기능별 조닝은 있었지만, 한성외국어학교의 조닝이 이들과 차별화되는 것은 단일 목적이 아닌 다종의 외국어 교육이 이루어지는 특성상 교육과 지원기능에 따른 기능 배분 이외에도 교육종류별 조닝이 이루어졌다는 점이다. 그리고 이러한 조닝은 새로운 교육체제를 도입하면서, 이를 위한 새로운 시설의 모델이 구축되기 이전의 과도기적 상황을 잘 보여준다. 세부적으로 특이할만한 점은 일여부교사와 화장실이 기능적 연결되었다는 점이다. (그림 1 참조)

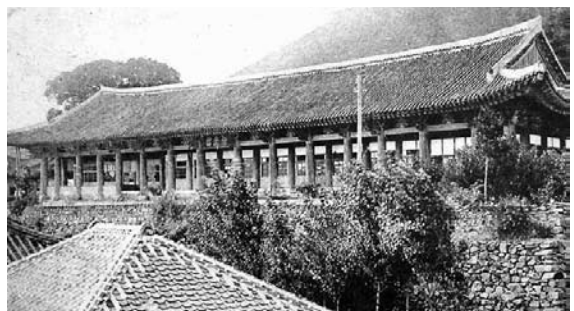
그림 2. 여수공립보통학교로 전용된 진남관

(그림 2)의 1911년 군사시설로 대공간을 가지고 있던 진남관에 여수공립보통학교(현 여수서초등학교)와 여수공립심상소학교(현 여수동초등학교)가 설립되었다. 대한제국 멸망으로 용도가 사라진 군사시설을 총독부가 학교시설로 전용한 것이다. 사진에서 진남관의 구조체를 그대로 둔 채 새롭게 칸막이를 하여 교사로 상용한 모습을 확인할 수 있다.

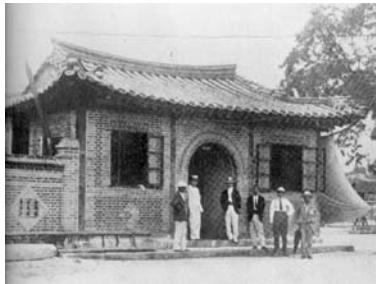
그림 3. 전화국

(그림 3)의 전화국은 디자인은 전통건축의 모습을 취하고 있지만, 건축재료와 세부 의장적인 측면에서는 서양건축을 상당히 많이 채택하고 있음을 보여준다. 목구조와 지붕의 모습은 전통건축을 따르고 있지만, 벽체는 벽돌로 시공되었고, 출입구에는 벽돌로 만든 아치가 있고, 창호는 여단에 우리가 사용되었다. 특히 주목할 것은 건물의 높이다. 건물의 전면에서 서양인들이 서 있는 모습이 보이는데, 서양인의 키를 감안할 때 전화국의 처마 밑 높이는 일반적인 전통건축의 높이를 훨씬 초과한다. 이는 이 전화국이 단순히 기존의 전통건축을 고쳐서 사용한 것이 아니라, 전화국 용도로 사용하기 위해서 새롭게 지었을 가능성이 높다는 것을 의미한다. 이는 서양 문물 도입 초창기에는 한옥이 보다 적극적으로 서양의 제도와 기능을 수용하는 시설로 사용되었으며, 전체적으로 전통건축의 틀은 유지되었지만, 부분적으로 서양의 건축구법과 재료 및 의장적 요소들이 적극 이용되었음을 의미한다.

근대기에 발생한 전통건축의 변용 중에서 가장 광범한 것은 서양식 건축구법과 재료의 수용이다. 전통건축의 지붕구조는 처마 끝이 길게 내미는 캔틸레버구법에 기초하고 있으며, 지붕의 하중으로 건물의 구조적 안정성을 도모하는 구법인 탓에 전통건축에서 지붕이 차지하는 비중은 대단히 높다. 이러한 전통건축의 구조적 속성으로 인해 전통건축의 지붕은 (그림 3) 전화국 건물 전체 규모에 비해 과도한 크기와 하중을 갖고 있으며, 이러한 지붕구조의 속성으로 인해 전통건축의 내부공간은 깊이를 갖기 어려운 홑집구조가 일반적이었다. 개항이후 서양의 양식건축과 함께 도입된 목조트러스구법은 지붕의 경량화를 가능케 했고, 함께 보급된 붉은 벽돌은 밀도가 높은 도심지 건축에서 화재를 예방할 수 있는 방편으로 적극적으로 사용되기 시작했다.

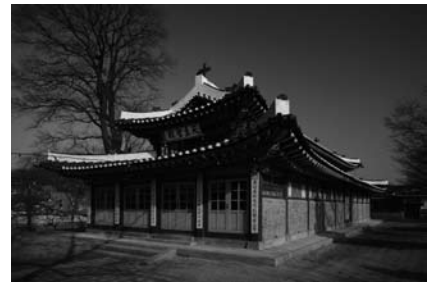
그림 4. 강화성당 전경

(그림 4)는 전통적인 우리건축의 진입 방식과는 다르다. 우리의 건축은 장변의 지붕면이 정면을 형성하는데, 성공회 성당은 측면의 합각부분을 주출입구로 삼고 있기 때문이다. 이는 초기 기독교건축에서 로마의 포럼에 장변이 면했던 바실리카를 단면으로 출입구로 삼으면서 바실리카식 교회가 탄생한 것과 비견된다. 강화성당은 주출입구를 합각부로 바꾸고, 4칸으로 구성된 단변중 2칸을 회중석으로 삼고 양편의 각 1칸을 복도로 삼아 바실리카식 성당의 공간구조를 구현했다. 여기에 회중석과 복도의 높이차이를 이용하여 고측창을 설치한 방법도 초기기독교의 바실리카식교회와 동일하다. 그런데 이러한 고측창을 만드는 방법은 전통건축의 중층지붕을 구성하는 방법과 같은 선상에 있다는 점에 주목할 필요가 있다. 전통건축구법에서 공간의 이용방법을 바꾸는 것만으로 이 땅에는 존재하지 않았던 새로운 종교기능을 교리에 적합하게 수용할 수 있었던 것이다.

한국의 전통건축은 장방형의 가로로 긴 평면구조를 근간으로 하며, 도리방향으로 확장이 용이한 지붕구조를 갖고 있다. 이러한 공간구조는 내부공간의 길이방향 확장에는 유리했지만 길이에 대한 직각방향으로의 확장에는 어려운 점이 있다. 그러나 이러한 특징은 강화도 성공회성당에서 보여지듯 길이 방향의 장방형 평면을 근간으로 하는 교회건축을 수용하기에는 적합한 측면도 있었다. 동시에 공간구조의 중층화를 통해 공간의 수직방향 확장도 이루어졌다. 이러한 공간구조의 변화를 통해 우리의 전통건축은 완

벽하게 중앙의 신도석과 양측에 복도를 갖는 바실리카식교회의 공간을 구현할 수 있었다.

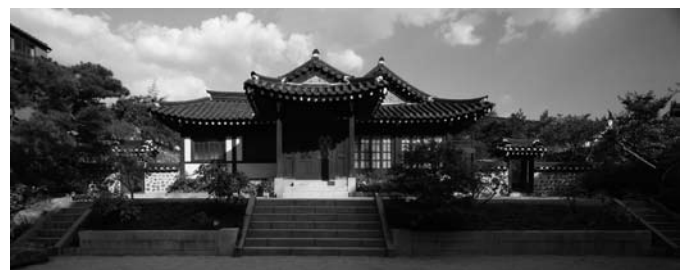
그림 6. 가회동 한씨 가옥, 1920년대

(그림 6) 가회동 한씨 가옥의 경우 행랑채를 겸한 대문간이 별도로 존재하며, 안채와 사랑채가 하나의 건물 군으로 형성되었는데, 행랑마당에서 기단을 오르면 안채에 설치된 돌출된 현관을 통해 내부로 들어갈 수 있도록 설계되었다.

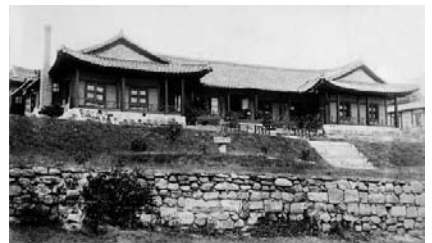
그림 9. 최초의 한옥교사, 정동

1885년 7월 고종으로부터 학교와 병원 사업에 대한 허락을 받은 스크랜턴 여사는 1886년 2월에 공사를 시작하여 1886년 11월에 한옥교사를 완성하였다고 한다. 이 때 완성된 한옥교사는 동향으로 지어졌으며, 높은 축대 위에 7개의 방을 가진 큰 기와집으로, 규모는 전면 88피트(약 27×24m) 규모에 전평 200평에 달했다고

한다. 중앙에 중정을 지닌 '口'자형 모습을 갖추고 있었다.²⁾

근정전의 규모가 630㎡라는 점은 감안하면, 약 660㎡에 달하는 한옥교사의 규모는 당시로서는 상당히 큰 규모였음을 알 수 있다.

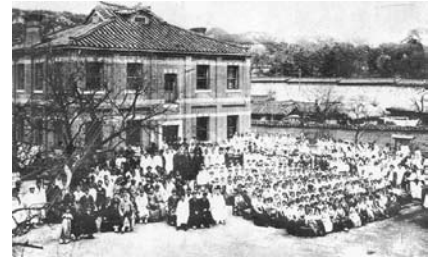
그림 14. 구교사(1908)

분적인 변화가 이루어지고 있음을 알 수 있다. 변용은 주로 디테일에서 집중되었음을 보여준다. 개교1주년 기념사진에서 보이는 교사의 입면에서 우리가 전면적으로 사용되고 있으며, 창호도 이전에는 사용되지 않았던 접이식 창호가 사용되었음을 알 수 있다.
