# 건축물 안전강화를 위한 구조안전제도의 정상화 제안

Normalization of the structure safety proposed for enhancing building safety system

서규석 회장  
(주)선구조엔지니어링 대표이사

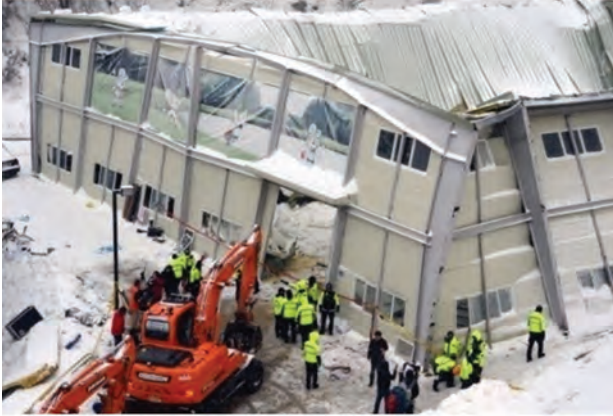
[그림 1] 경주 마우나오션리조트 붕괴사고

2014년 2월 17일 경상북도 경주시 마우나오션 리조트에서 체육관 지붕이 붕괴하는 사고가 발생하였다(그림 1 참조). 당시 체육관 안에서는 부산외국어대학교 학생들이 신입생

환영회 행사를 진행중이던 상황이었으며, 지붕의 급격한 붕괴로 10명이 사망하고 103명의 부상자가 발생하였다. 마우나오션리조트 체육관 붕괴사고가 있는 지 3개월도 안되어 이번에는 충남 아산테크노벨리 내 신축중인 오피스텔 건물이 한쪽으로 심하게 기울며 붕괴직 전에 이르는 사고가 발생하였다(그림 2 참조). 다행히 준공직전 사고가 발생하여, 입주자들의 인명피해는 없었지만 사고시점이 입주 후였다면 크나큰 인명피해를 야기할 수 있는 사고였다.

마우나오션리조트의 사고원인은 설계과정에 건축구조기술사와 협의 없이 철골업체가 전해준 구조계산서와 도면으로 시공허가를 내주고, 시공과정에서도 건축구조기술사는 시공상태를 확인할 수 없는 상황에서 설계자는 임의로 설계변경을 해주고 감리자는 구조에 대한 정확한 검측을 하지 않은 것으로 밝혀졌다. 아산테크노벨리 오피스텔의 경우 구조설계는 건축구조기술사에 의하여 정상적으로 설계되었으나, 시공과정에서 건물 외부의 PILE 20여 개를 시공하지 않았다. 이로 인하여 기초는 모서리부터 전단파괴를 일으켰으며 1층 기둥이 땅속으로 박혀버렸다. 비상주 감리라 해도 기초 철근배근 후 콘크리트 타설 이전에 검측을 했을텐데 눈을 감고 감리를 했던 말인가? 구조설계자가 감리를 했다면 중요한 사항이므로 한눈에 알 수 있었을 것이다.

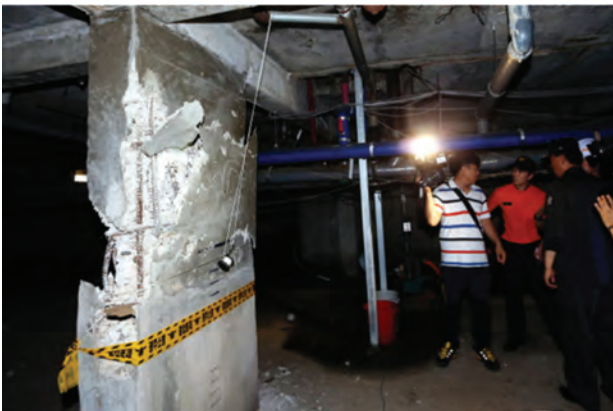
[그림 3] 광주 아파트 지하층 기둥 균열 사고

또 얼마 전에는 광주광역시 도심의 한 아파트 건물 지하기둥에 균열이 발생하여 파괴되는 현상이 발생하여 주민들이 긴급 대피하는 사건이 일어났다(그림 3 참조). 큰 소음과 진동이 발생하며 기둥에 균열이 발생하였으나 건물이 붕괴되지는 않아, 주민들이 대피할 수 있었다. 자칫 건물이 붕괴되었을 경우 큰 인명피해가 발생할 수 있는 아찔한 상황이었다. 이 아파트는 사고발생 수일 전 안전점검에서 양호에 해당하는 B등급을 받은 건물이었다. 안전점검 당시 건물의 상태를 정확히 점검했다면 주민들의 생명을 위협하는 상황은 발생하지 않았을 것이다.
