판교 환풍구 추락사고 언론 인터뷰 기사 소개

“구조안전 확인했다면 급격한 붕괴 없었을 것”

[판교 환풍구 참사] 전문가 인터뷰
- 서규석 한국건축구조기술사회 회장
[헤럴드경제 = 서지혜 기자]

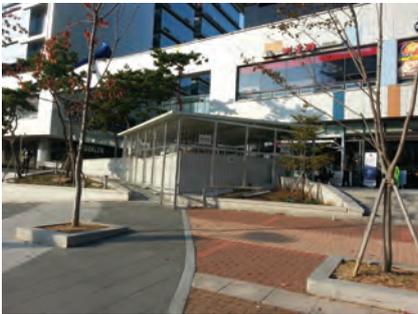
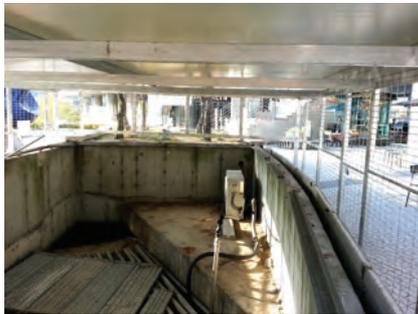
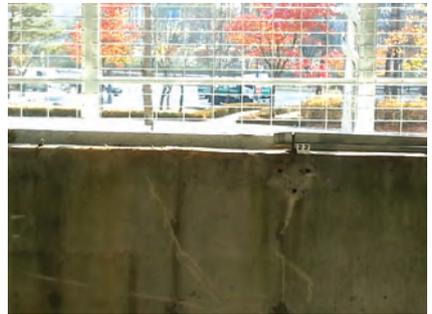
[사진] 사고현장 환풍구 내·외부 전경(사고후 외부에 차단시설이 설치된 상태)

지난 2014년 10월 17일 오후 경기도 성남시 판교 테크노밸리의 중앙 광장에서 걸그룹 포미닛의 축하공연중 인접 건물의 약 1m 높이의 환풍구 덮개 위에 올라 있던 관람객 27명이 덮개가 붕괴되며 지하실 약 20m 아래로 추락, 16명이 사망하고, 11명은 중경상을 입는 사고가 발생하였다. 아래의 사진은 사고현장의 환풍구 내·외부 전경 및 받침부재의 지점부 앵커 흔적이며, 사고후 외부에 차단시설이 설치된 상태이다.

서 회장에 따르면, 이번에 붕괴된 환풍구의 경우 철제 상판을 지지하는 하부 보가 터무니없이 작다. 일반적으로 사람이 올라가선 안되는 덮개라 하더라도 건축물이라면 일정한 정도의 하중을 견딜 수 있도록 설계돼야 하지만, 이 환풍구는 애초에 순식간에 올라온 사람들의 무게를 견딜 정도의 강성을 갖지 못했던 것. 서 회장은 “이번 사고의 경우 많은 사람들은 환풍구 앞쪽 턱에 걸터앉았고, 뒤 쪽에 사람들이 서 있어 완전히 팍 채웠던 게 아니었다”며 “청소를 하기 위해 환풍구에 올라갈 수도 있고, 그 위에 사람이 올라갈 수 있는 여러가지 불확실한 상황을 고려했다면 이 정도 무게는 견딜 수 있었을 것”이라고 했다. 또 “접근이 불가능한 지붕에 적용되는 최소한의 하중을 고려해 설계되고 적절히 시공됐다면 25명 정도가 올라갔다 해도 급격한 붕괴사고는 없었을 것”이라고 덧붙였다.

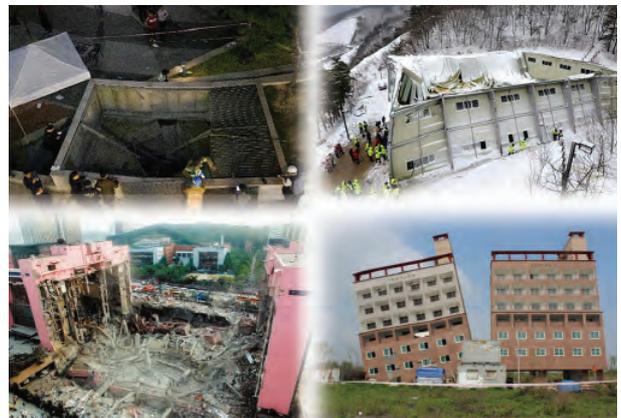
국민들의 안전불감증이 점차 확대되고 설상가상으로 국가 안전정책이 실종되면서 작금 대한민국의 국민안전이 크게 흔들리고 있다. <사진은 위에서 좌로부터 시계방향 순으로 판교 환풍구 붕괴사고, 경주 마우나리조트 붕괴사고, 아산 오피스텔 붕괴사고, 삼풍백화점 붕괴사고 모습.>

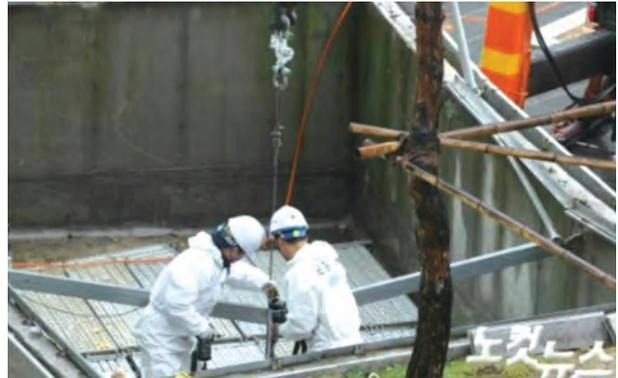
21일 오후 경기도 판교 테크노밸리 환풍구 추락사고 현장에서 경기지방경찰청 수사본부와 국립과학수사연구원이 크레인을 이용한 철재 덮개와 이를 지지하는 받침대의 하중 실험 등, 현장 합동 감식을 실시하고 있다.

- ◆ 정광량 | 네, 안녕하세요?
- ◆ 정관용 | 환풍구 지지대 하중실험, 이게 뭘 어떻게 하는 거죠?
- ◆ 정광량 | 일단 제가 언론상에서 본 거는 원래 지지대가 두 개가 있었는데 하나는 이미 떨어졌고 하나만 남은 것이 어느 정도 하중을 받을 것인가, 아마 테스트 한 거 같습니다. 그런데 실제 지금 실려 있던 하중이 계산상으로 한 27명 정도 되면 한 2톤 가까이 되는데 그쪽 하나당 한 1톤 정도 받았겠죠.
- ◆ 정관용 | 그렇죠.
- ◆ 정광량 | 그러면 한 1톤 정도 해서 결국은 떨어지지 않았느냐, 이렇게 생각이 듭니다.
- ◆ 정관용 | 저희가 취재를 해봤더니 국과수에서도 구체적인 하중 실험의 규모는 아직 밝히지 않고 있거든요?
- ◆ 정광량 | 그러니까 그게 1톤에서 떨어졌는지 아니면 1.5톤에서 떨어졌는지 그거는 이제 그 상황에 따라서 조금씩 다르기 때문에 그건 국과수에서 조사했을 때 그게 실제 어느 하중에서 떨어졌는지는 아마 측정을 해 봤을 겁니다. 그거하고 공학적으로 그러한 재료와 그런 구조체가 얼마나 받을 것인지에 대한 검토는 별도로 해야죠, 그래서 비교를 해야죠.
- ◆ 정관용 | 이 지지대에 대한 하중실험이 갖는 의미는요? 결국 그러니까 이번에 환풍구가 떨어져 내려간 것은 지지대가 못 버텼다, 그건가요?
- ◆ 정광량 | 당연하죠. 지지대가 버틸 수 없는 하중이 실렸던 거고 그렇다면 이제 지지대는 어느 정도 하중에 견딜 수 있었느냐, 그게 관점이죠.
- ◆ 정관용 | 그 지지대라는 것은 주로 어떤 식으로 만들어지니까?
- ◆ 정광량 | 지금 보면 그냥 철제 판을 말아서 각형 강관으로 만들어서 했던 것 같습니다.
- ◆ 정관용 | 네.
- ◆ 정광량 | 그런데 실제 구조재로 쓰기에는 좀 약해보이는

그런 지지대 형태인 것 같습니다.
