조선 초기 修禪本寺 興天寺 사리각 영건에 관한 고찰

A Study on the Construction of Stupa in Heungcheon-Temple which represents Buddhism in Early Joseon Era

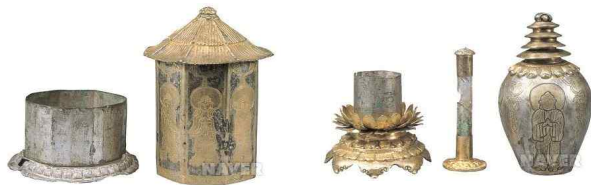
Fig.1 Buddhist Reliquaries Donated by Lee Seong-gye

흥천사 사리전각처럼 팔각전각 내에 사리탑을 둔 이중의 구조는 이성계가 조선개국 직전에 발원한 은제도금라

마탑형사리기를 참고할 수 있다. 이성계발원사리기는 8각 당형 외함 내에 라마탑형 내함 사리기를 두었다. 사리장치 중 라마탑형 사리기의 명문에는 이성계와 부인 康氏만 있으며, 은제도금팔각당형 사리기에는 제작한 장인 중에 박자청의 이름이 올라있다.²³⁾
