17세기 이후 장흥 보림사(長興 寶林寺)의 경관요소 해석

김규원* · 심우경**

Interpretation of Landscape Elements in Borimsa Temple after 17th Century

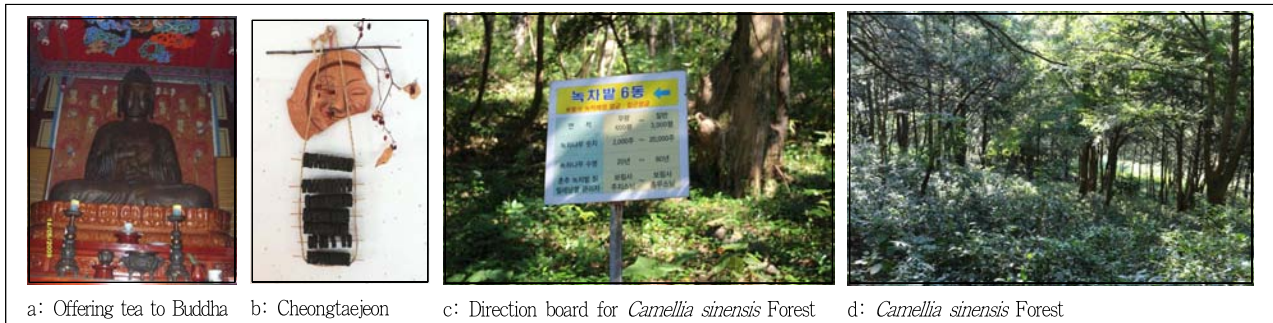
Figure 3. *Camellia sinensis* in Borimsa Temple Forest
a-b. [8]

보림사는 수행과 차가 둘이 아니라는 선차일여(禪茶一如)의 근본도량으로서의 의미를 부여하고 있다[8]. 이는 가지산문을 개창한 보조선사의 법통을 거슬러 올라가면 다례가 포함된 청규를 만든 중국의 승려인 백장희해(百丈懷海)로 올라가기 때문이다. 매년 불상에 햇차를 공양하고 있으며 장흥지방의 청태전 차는 각종 차대회에서 상을 받는 등 이름이 널리 알려져 있다. 보림사를 방문하여 대웅보전을 둘러싸고 있는 산자락의 비자림의 하부에는 거의 대부분 차나무가 자리잡고 있다(Figure 3 참조). 이와 관련하여 1545년에 완성된 세종실록지리지 권 151의 전라도 장흥도호부부분을 보면 차와 관련한 기록을 찾아볼 수 있다. 장흥 지방의 다소(茶所) 13곳의 지명이 언급되고 있는 것으로 보아 장흥지역 전체가 차 생산지로서 유명하였음을 나타내고 있다.

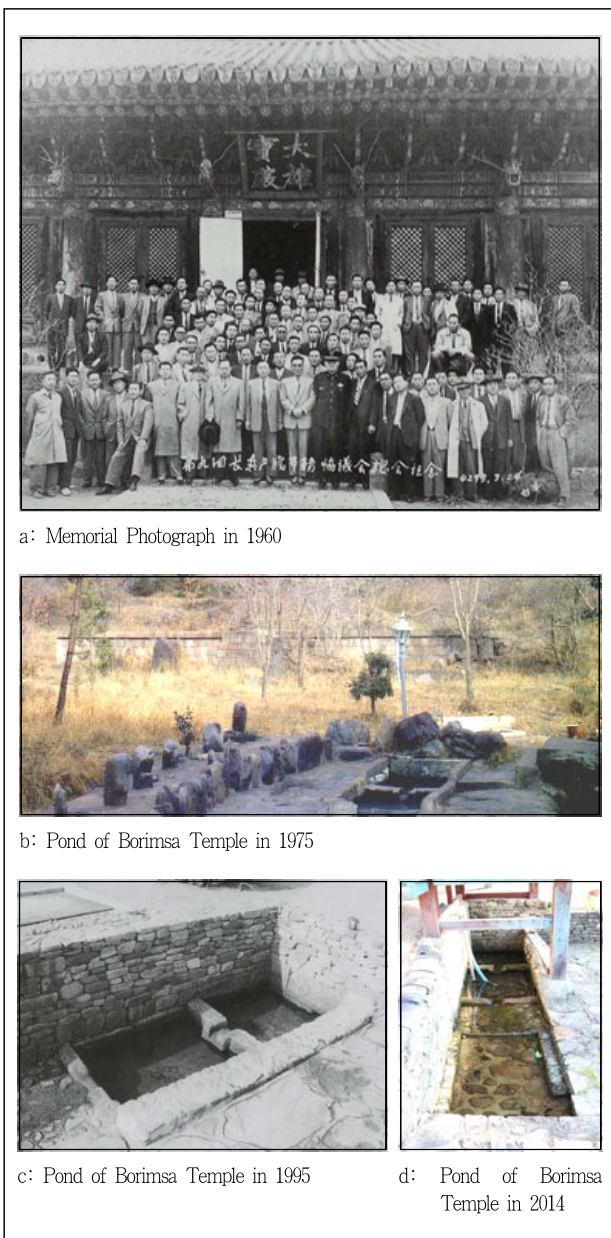
현재 해당 대상물은 지표면에서 1m정도 아래에 위치하고 있다. 하지만 1960년의 기념촬영사진과 1975년 국가기록원에 소장된 사진, 1993년 경내 지반정리사업 기록을 통해 조선 후기의 경관을 추측해보면 대상물 주변의 지반은 현재와는 달리 비슷한 위치에 있었을 것으로 보이고 1995년 순천대학교에서 실시한 정밀지표조사보고서에도 현 지표보다 1m이상 아래에 놓여있는 점으로 보아 조성시기는 상당히 빠를 것으로 보인다고 하였다(Figure 7-a 참조). 또한 현장 확인 결과 대상물은 석재를 파서 만든 것이 아니고 가공된 장방형의 석재로 둘레를 두

Figure 7. Pond of Borimsa Temple
a.[18], b.[17], c.[6].

르고 2단으로 구성되어 있으며 수면 아래는 모래와 자갈이 있어 그 사이로 물이 솟아나고 있다. 그렇기 때문에 현재 조경사 관련 서적[19][20]에서 해당 지당을 명칭하고 있는 석조(石槽), 석지(石池)의 표현은 적절하다고 할 수 없다.

지당의 형태와 관련하여 사적기의 '동쪽 법당의 불감 아래에 당초의 못물의 한 곳을 남겨 두었는데 작은 돌을 쌓아서 작은 구덩이를 만드니'라는 부분으로 보아 이 못의 초창기 형태는 가장자리에 돌을 쌓아 만든 부정형이었을 것으로 추측되나 1975년에 촬영된 지당 사진(Figure 7-b 참조)에서 둘러져 있는 돌이 만약 지당의 석축에 사용되어졌던 흔적이었다면 현재의 모습과는 달리 타원형일 가능성도 제기된다. 만약 타원형이라면 보림사 지당과 관련된 구룡 설화는 양산 통도사의 구룡지 설화와 상당히 유사하므로 지당의 형태도 유사함이 확인되는 것이다.
