수변전설비에서 접점 불량에 따른 열 및 전기 분포 해석

The Analysis of Temperature and Electric Field due to Contact Failure in Power Substation

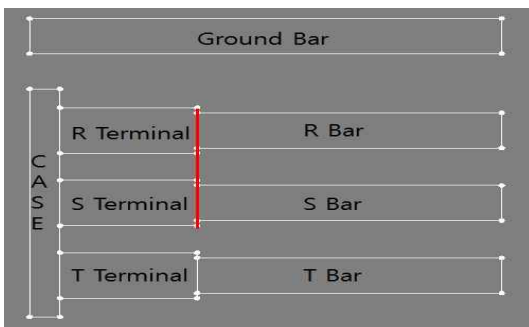
Fig. 7. Electric field detection position.

접점에서의 전계 변화를 보기 위해 그림 7의 붉은 선으로 나타낸 부분에서의 전계값을 도출해보았다.
