# 독거노인 공동생활시설의 리모델링에 관한 평가 연구\*\*

- 경기도 지역 사례를 중심으로 -

## A Study on the Remodeling of the Co-housing for Seniors Living Alone

- Focused on the 'Carnation House' in Gyeonggi-do Area -

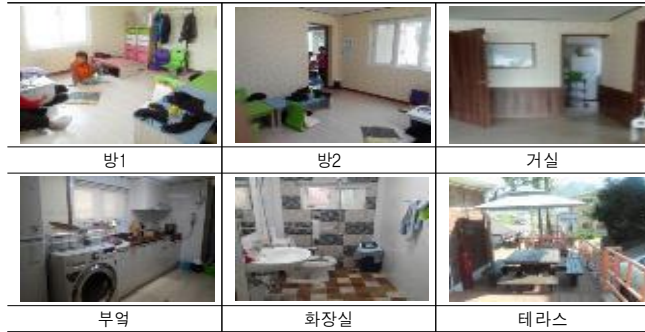
<그림 1> A사레 공간

사례 A의 경우 내부 전체 리모델링을 통해 용도를 변경하고 실내 환경이 개선되었으며, 평면의 개조를 통해 노인들이 이용하는 방과 거실, 부엌, 화장실, 테라스가 설치되었다.<그림 1>

공간이 협소하여 문을 두지 않고 오픈된 공간으로 계획하여 문이 열리는 범위를 최소화 하였으나 부엌의 문 폭은 700mm 이하로 그 폭이 매우 좁아 이동하기에 불편하였다. 가변성 측면에서 보면 부엌의 면적이 협소하여 식사가 불가능하므로 거실에서 식사를 할 수 있도록 부엌과 거실을 오픈하여 공간의 가변성을 갖도록 하였다.

프라이버시 확보에 있어서는 방과 거실이 분리되어 있어 공동으로 이용할 시에도 어느 정도 노인들이 이용하는데 있어 프라이버시의 확보가 이루어지도록 계획되어 있었다.

노인들이 이용하는 공간에는 유니버설디자인 적용이 바람직 할 것으로 보이며, 거실과 방, 부엌의 단차는 모두 없애 노인들의 이동에 있어 어려움이 없게 계획되었고, 화장실은 노인의 신체적 특성을 고려한 안전 손잡이가 모두 설치되어 있었다. 또한 부엌의 경우 싱크대의 높이는 노인들이 사용하기 적절한 높이로 설치되어 있었으며, 거실에는 앉아서 외부조망이 가능한 창문이 설치되어 있었다.

리모델링 시 노인들의 심리·정서적 측면도 중요한 사항인데, 이웃과의 커뮤니케이션과 자연 등 외부환경과의 접촉을 고려해야 한다. 외부에는 테라스를 설치해 노인들이 휴식을 취할 수 있도록 하였으며, 이웃과의 소통을 통한 커뮤니케이션이 가능하도록 하였다. 텃밭을 가꾸거나 자연과의 연계성을 갖도록 계획 된 요소는 조사되지 않았다.

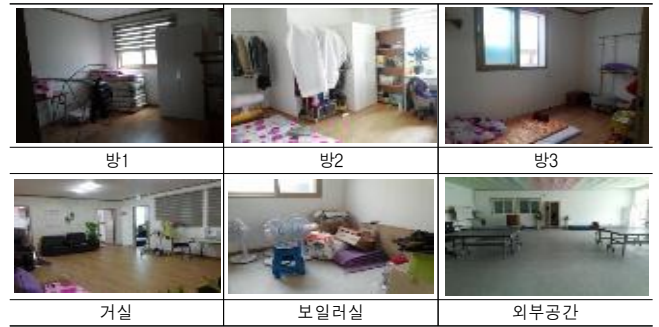
<그림 2> B사레 공간

사례 B의 경우 마을회관 1층 내부의 무대시설 공간을 개·보수하여 용도를 변경하였으며, 방3개와 거실, 보일러실이 설치되었다.<그림 2>

공간의 효율성 측면에서 보면 리모델링 시 공간의 면적 확보가 다소 협소하여 공간 구성에 있어 화장실과 부엌을 내부에 설치하지 않고 기존 마을회관에 설치된 공용 공간을 그대로 사용하고 있어 노인이 이용하기에 불편한 점으로 파악되었다. 이를 보완하기 위해 거실 한 칸에 간단한 조리 용구를 두어 간이 부엌으로 겸용하며 이용하고 있었다. 기존에 방송실이던 공간은 보일러실로 변화하였는데, 이 공간은 비교적 넓은 면적임에도 불구하고 거의 활용되고 있지 않아 데드스페이스로 파악되었다.

프라이버시 측면으로 보았을 때 이곳은 거실을 중심으로 방 3개를 나란히 배치시켜 거실과 방을 구분하고, 방과 방을 분리하여 노인들이 단독으로 쓸 수 있도록 프라이버시를 확보하고 있었다.

유니버설디자인 측면에서 살펴보면 현관을 제외한 거실과 방사이의 단차를 제외한 것으로 노인들의 이동시 편리성을 주고 있었다. 그러나 거실로 들어오는 현관문은 단차가 비교적 높았다.

커뮤니케이션 측면에서 보면 사례B는 외부 및 자연환경과의 접촉이 실질적으로 이루어질 수 없는 환경으로 구성되었으나 이 공간을 나오면 이웃과의 커뮤니케이션이 가능 할 수 있는 회의장소 및 공동공간이 배치되어 있었다. 이 외에 가변성을 갖는 공간의 활용은 조사되지 않았으며, 방과 거실만을 갖춘 공간이라는 점을 감안할 때 리모델링 시 공간의 구성 계획과 이를 위해 적절한 면적의 확보가 함께 이루어져야 할 것으로 파악되었다.

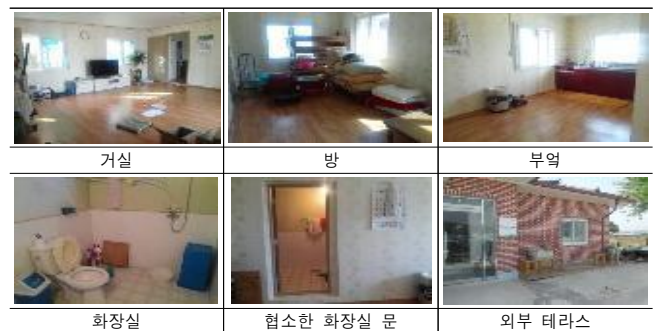
<그림 3> C사레 공간

사례 C는 기존의 마을회관이던 공간에 내부 보수 및 보강공사를 통해 리모델링된 사례로 평면은 그대로 두고 창고로 쓰이던 공간은 거실로, 기존에 할아버지들이 이용하던 방 옆에 활용되지 않았던 빈 공간은 화장실과 보일러실로, 할아버지 방은 부엌으로 개조되었으며, 할머니 방은 그대로 두고 내부만 보수되었다.<그림 3>

효율성 측면에서 보면 기존에는 창고로 쓰이던 공간이 리모델링 후 거실로 개조하여 노인들이 현재는 거실에서 함께 어울려 이용할 수 있도록 변화하여 효율성을 높였다. 또한 기존의 외부 화장실을 부엌 옆 데드스페이스 공간을 활용해 내부에 화장실로 변경하여 노인들이 쉽게 이용할 수 있도록 하였다. 기존에 할아버지 방은 부엌으로 개조되어 노인들이 이 공간에서 음식을 하고, 식사를 할 수 있도록 하여 효율성은 높아졌으나 할아버지와 할머니 사이의 프라이버시는 낮아지는 것으로 조사되었다. 또한 사례C는 지붕에 태양열 발전기를 이용한 친환경적 사례로서 화장실 옆에는 이를 위해 빈 공간을 활용해 전기 시설을 갖추기 위한 보일러실을 따로 마련하여 데드스페이스를 활용하였다.

가변성 측면에서 보면 방은 노인들이 이용하도록 계획된 공간이나 현재는 주로 곡식이나 가구를 보관하는 용도로 이용하고 있는데 이는 창고의 부재로 나타난 결과로 보여 진다.

프라이버시 측면에서는 방과 거실이 따로 분리되어 있어 각 공간을 이용하는 것으로 어느 정도 프라이버시가 확보될 수 있도록 계획하였다.

유니버설 측면에서 보면 방과 거실 부엌은 모두 단차를 없애 노인들의 이동에 어려움이 없었고, 현관 입구는 폭이 좁고 단차가 있어 노인들이 출입을 할 때 불편함이 있을 것으로 예상되어 이에 대한 개선이 필요할 것으로 파악되었다. 화장실은 안전손잡이가 설치되지 않아 이에 대한 보완이 필요한 것으로 파악되었으며, 부엌의 경우 싱크대의 높이는 노인의 신체치수에 맞게 설치된 것으로 조사되었다.

커뮤니케이션 측면에서 살펴보면 외부 테라스 공간은 노인들이 이곳에서 식사를 하거나 외부 활동을 할 때 이웃 주민과의 소통이 이루어지며, 이 공간에서 자연 및 외부환경과의 접촉을 통한 연계성을 가질 수 있을 것으로 파악되었다.

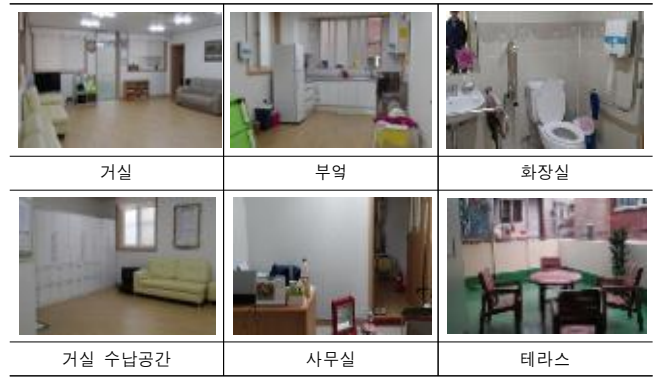
<그림 4> D사례 공간

사례 D의 경우 2층의 내부 전체 리모델링을 통해 용도를 변경하고 실내 환경이 개선되었으며, 거실과 부엌, 화장실, 사무실, 테라스가 설치되었다.<그림 4>

효율성 측면에서 보면 리모델링 시 평면의 개조를 통해 노인들이 이용하는 거실과 부엌, 화장실이 설치되었고, 특히 화장실을 실내에 설치하여 노인들이 이용하기 편리하게 계획되었다. 거실에는 벽장을 이용하여 수납공간으로 사용하며, 거실과 부엌은 따로 문을 두지 않아 문이 열리는 범위의 공간을 절약함으로써 좁은 공간을 효율적으로 이용하고 있었다.

가변성 측면에서 살펴보면 거실은 노인들이 주로 이용하는 공간으로서 휴식, 오락 공간 외에 소일거리를 위한 작업장으로 사용하여 작업내용에 따른 가변성이 있었다. 또한 식사 시에는 부엌에서 다수의 인원이 이용하기에 불편함이 있어 거실은 작업장 이외에도 식사를 하는 공간으로 이용할 수 있도록 부엌과 거실을 오픈하여 가변성을 갖도록 계획하였다.

프라이버시 측면에서는 노인들이 이용할 수 있는 방이 별도로 설치되지 않았고, 거실과 부엌이 오픈되어 있어 프라이버시가 확보되도록 계획 되지 않은 것으로 파악되었다.

유니버설 측면에서 보면 현관을 제외한 거실과 부엌은 단차를 없애 노인들이 이동에 있어 어려움이 없었으며, 화장실에는 노인들을 위한 안전 손잡이가 설치되어 있었고, 싱크대의 경우 노인들의 신체치수에 알맞은 높이로 설치되어 있었다.

옥상은 기존에는 활용도가 낮았으나 리모델링 후 거실에서 옥상으로 바로 이어질 수 있도록 문을 설치하여 노인들이 실내뿐만 아니라 외부 공간에서도 휴식을 취하고 활동 할 수 있도록 하고 있었다. 이 공간에는 테이블과 의자를 두어 노인들이 휴식을 취할 수 있고, 텃밭을 직접 가꿀 수 있도록 텃밭 공간을 만들어 노인들이 자연과 외부환경과의 연계성을 갖도록 변화하였다. 이외에 노인들이 이웃과 커뮤니케이션이 이루어질 수 있는 공간은 따로 마련되어 있지 않은 것으로 파악되었다.

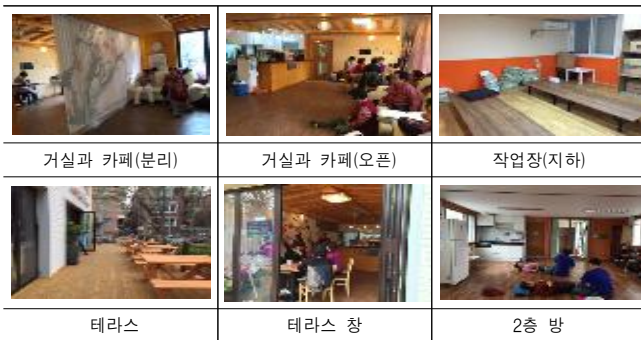
<그림 5> E사례 공간

사례 E는 내·외부 전체 리모델링을 통해 실내 환경개선과 외부 이미지 변화, 그리고 공간의 용도변화가 나타났다. 특히 1층의 경우 기존에 할머니들이 이용하던 방에 카페공간을 함께 만들어 두 공간을 모두 이용할 수 있도록 공간을 재구성하여 오전 10시부터 오후 2시까지는 모든 공간이 오픈되어 넓게 사용하고, 오후 2시부터 5시까지는 카페를 운영하여 방과 카페 공간을 접이식 파티션으로 분리하여 이용할 수 있도록 하는 시간에 따른 가변성이 있었다.<그림 5>

효율성 측면에서 본다면 접이식 파티션은 문이 열리는 범위를 최소화하고, 오픈과 분리를 효율적으로 할 수 있어 좁은 공간을 효율적으로 이용할 수 있도록 하는 것으로 파악되었다. 지하공간은 잘 활용하지 않았던 창고였으나 리모델링 후 작업장으로 개조되어 노인들이 소일거리 시 이 공간에서 이용할 수 있도록 하였고, 잘 이용하지 않았던 마당은 테라스로 설치하여 카페이용 및 노인들이 쉴 수 있는 공간을 마련하여 데드스페이스를 활용한 계획으로 볼 수 있었다.

프라이버시 측면에서 살펴보면 방과 카페를 접이식 파티션으로 분리하여 노인들과 카페를 이용하는 이용자 간의 프라이버시 확보가 어느 정도 가능하나 이는 완전히 분리된 것이 아닌 부분적으로 분리된 방안이기 때문에 방은 노인들의 개인 프라이버시를 확보하기에는 부족한 것으로 파악되었다. 또한 1층에는 방이 하나이기 때문에 노인들이 함께 이용하며 프라이버시를 확보하기에는 어려움이 있었다.

유니버설디자인 측면에서 보면 현관과 거실 그리고 부엌은 모두 단차를 없애 노인들이 이동하기에 불편함이 없었고, 화장실의 경우 노인들의 신체를 고려해 안전손잡이가 모두 설치되어 있는 것으로 조사되었다. 거실은 앉아서 조망이 가능한 창문이 설치되어 있었으며, 싱크대의 높이는 노인 신체치수에 알맞게 설치되어 있는 것으로 조사되었다.

커뮤니케이션 측면에서 살펴보면 이웃 주민들도 카페와 1층 테라스를 이용할 수 있어 이웃과 노인과의 커뮤니케이션이 가능하게 리모델링되었다. 또한 노인들의 심리·정서적 측면을 고려할 때 방의 전면 유리 통창과 오픈 가능한 창문은 자연경관 및 외부감상을 가능하게 하며, 이는 노인들이 자연환경과의 연계성을 갖도록 자연과 외부환경의 접촉이 유리하게 계획되었다고 볼 수 있다. 2층은 기존 할아버지 방 그대로 사용하고 있었으며, 기타 프로그램 활동이나 회의 장소로 활용하고 있었다. 내부 리모델링은 하지 않고 가구와 기기의 보충만 이루어진 것으로 조사되었다.
