고려사원 강당지 남북 방형단에 관한 연구

A Study on the North and South Square-Platform
at the Lecture Hall Sites of Goryeo Buddhist Temples

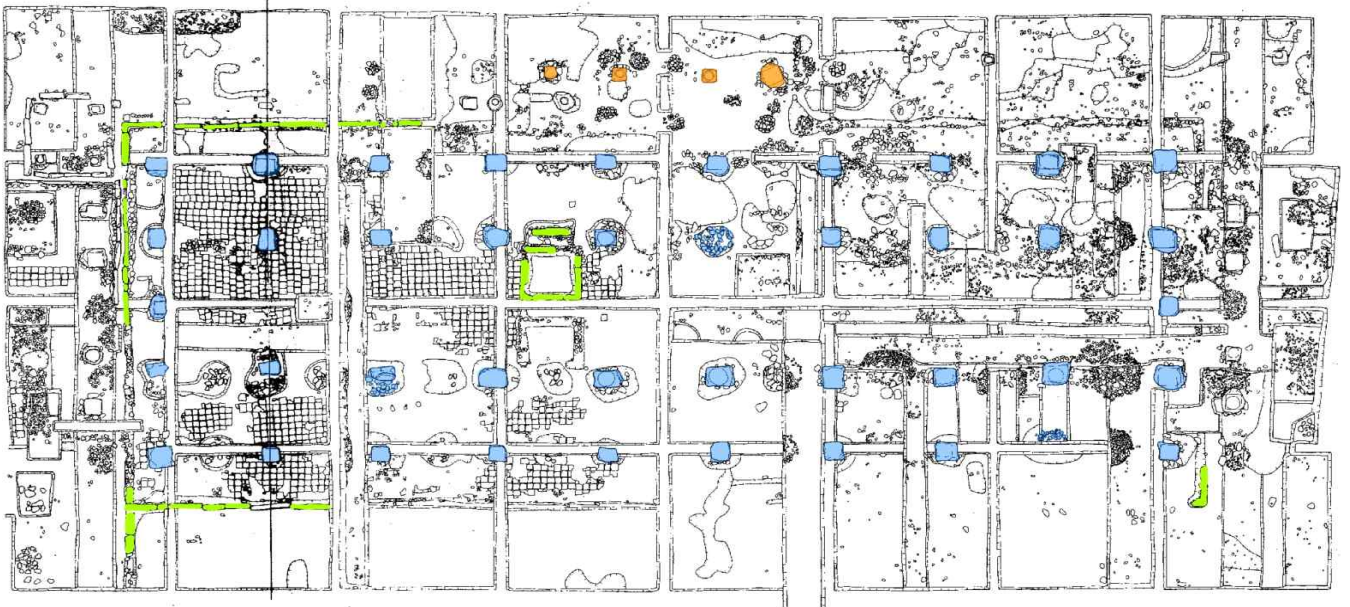
그림 1. 황룡사 최종 강당지 발굴 평면도 (출처: 국립문화재연구소·경주시, 『황룡사 건물복원 기초연구』, 2012, 124쪽)

발굴보고서에서는 방형단 유구를 ‘長臺石으로 둘러 낀 方形的 壇’으로 서술하였는데, 이는 최종 강당지 서편에서 동편으로 4번째 칸에 위치하였다. 방형단 한 변의 길이는 약 3m로 조사되었으며, 방형단 외부에는 전돌이 일부 깔려 있었다.

황룡사지는 1976년부터 1983년까지 발굴되었으며, 강당지에 대한 조사는 1976년에 진행되었다. 조사 결과, 정면 9칸, 측면 4칸의 최종 강당 유구가 확인되었고, 그 하부에서 정면 10칸, 측면 4칸의 창건 강당 유구가, 다시 그 하부에서 추정 승방지가 차례로 확인되었다.¹¹⁾

황룡사 강당지 남북 방형단은 최종 강당 평면에서 확인되었기 때문에 고려 시기에 조성된 유구로 볼 수 있다.

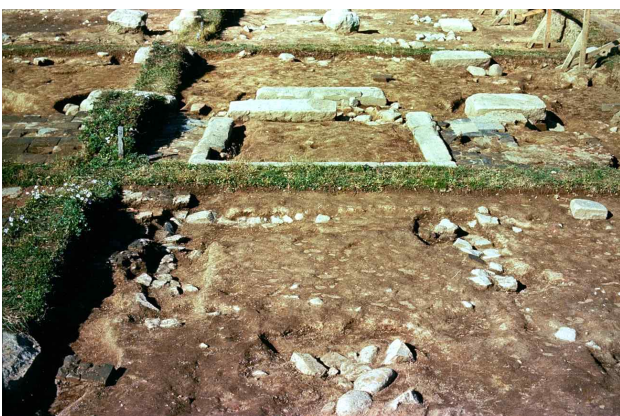
그림 2. 황룡사 최종 강당지 남북 방형단 유구

<그림 2>를 통해 알 수 있듯이, 발굴 당시 북편에서는 방형단을 구성하는 장대석 여러 매와 그 북쪽에 가로로 놓인 장대석 1매가 확인되나, 남편에서는 장대석은 남아 있지 않고 적심석 일부만이 확인되었다. 이로 인해, 발굴보고서에서는 ‘이 두 개의 壇이 同時에 있었던 것인지 후에 옮겨진 것인지는 확실하지 않다.’고 하였으며, 그 용도 또한 알 수 없다고 하였다.¹²⁾

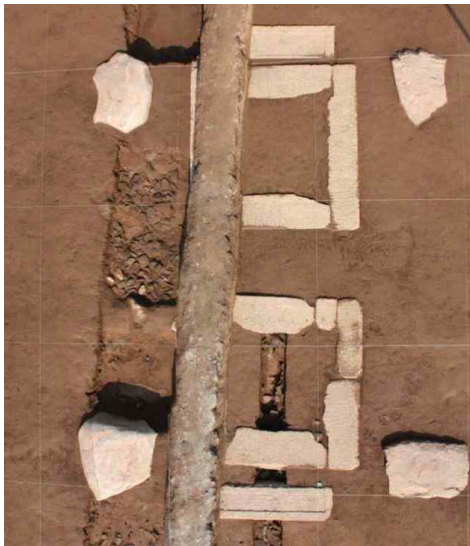
그림 4. 안양사 강당지 남북 방향단 유구 [출처: 안양시·(재)한울문화재연구원, 위의 책, 2013, 106쪽 편집]

안양사 남북 방형단은 북편과 남편 모두에서 확인되며, 길이 1.1~2.35m, 폭 0.4~0.5m 정도의 장대석 여러 매로 구성된다. 방형단 한 변의 길이는 약 2.35m로 황룡사지 방형단보다 다소 작은 편이다. 그리고 <그림 4>에서 볼 수 있듯이, 남편 방형단 하부 중앙부에 폭 0.4m의 탐색 피트를 남북으로 길게 설정하여 단면 조사를 실시하였는데, 그 결과 장대석 아래에 다량의 기와편을 깔아 지정한 사실도 확인되었다.¹⁴⁾

북편 방형단의 북쪽과 남편 방형단 남쪽에서는 길이 1.3~1.4m, 폭 0.5m 정도의 장대석 1매가 각각 확인되었다. 장대석 상면에는 안쪽으로 넓은 면을 파낸 치석 흔적이 보이는데, 이는 계단석이 밀리는 것을 방지하기 위한 것으로 추정된다. 따라서, 이 장대석은 돌계단 가장 아래에 놓인 계단 지대석으로 추정할 수 있다.¹⁵⁾

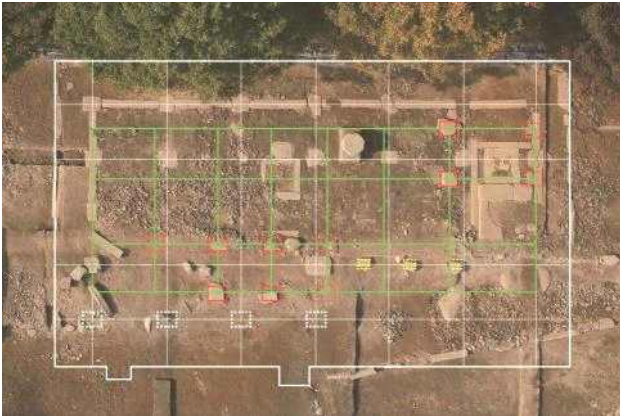
그림 5. 법수사 2호 건물지 발굴 평면
[출처: 성주군·(재)대한문화재단연구원, 『法水寺址 三層石塔 주변지역 2차 정밀발굴조사 학술자문회의자료』, 2016.8, 9쪽]

남북 방향단 유구는 2-2 건물지(정면 6칸, 측면 4칸)에서 확인되었는데, 서쪽에서 동쪽으로 3번째 칸에 위치하고 있다. 북편에는 여러 개의 장대석으로 구성된 방향단과 그 북쪽의 길이 약 1.6m, 폭 약 0.7m 크기의 석재 1매가 확인되었고, 남편에는 방향단을 구성하는 장대석 일부만이 확인되었다.

방향단은 한 변이 약 2.1m의 정방형으로서 안양사 강당지 방향단과 비슷한 규모이며, 방향단 주위로 고르게 깔려 있는 건물은 황룡사의 경우와 유사하였다.

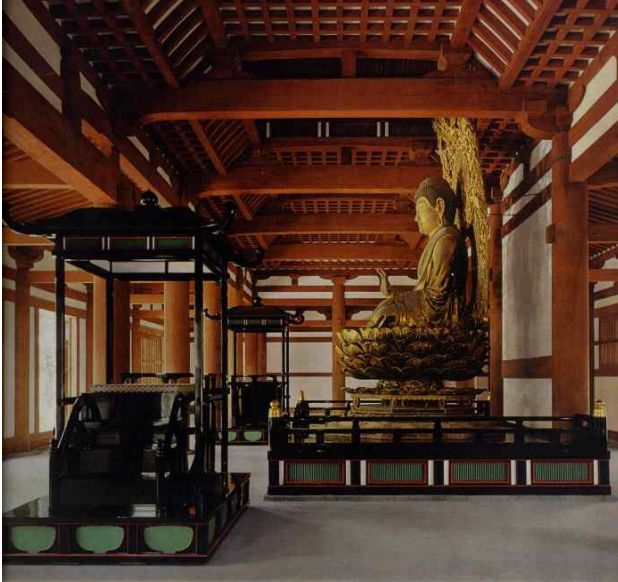
그림 7. 당초제사 강당 내부

이와 같은 동서 방향의 고좌는 일본 고대 사찰 강당에 설치된 고좌대의 위치와도 매우 유사하여 주목된다. 현재 일본 당초제사(唐招提寺) 강당(8세기)과 법룡사(法隆寺) 서원가람 대강당(10세기)의 내진 중앙 수미단 양 옆 제1협칸에는 논의대(論議臺)라고도 불리는 동서 고좌

대가 설치되어 있다.<그림 7, 8>

그중 서쪽에 위치하여 동쪽을 향하고 있는 고좌는 강사의 자리이며, 동쪽에 위치하여 서쪽을 향하고 있는 고좌는 독사의 자리인데,³²⁾ 이는 바로 ⑤에서 언급하고 있는 법사, 도강의 자리와 일치하고 있어 흥미롭다.
